七里ヶ浜の試験養浜箇所を観察

工博 宇多高明

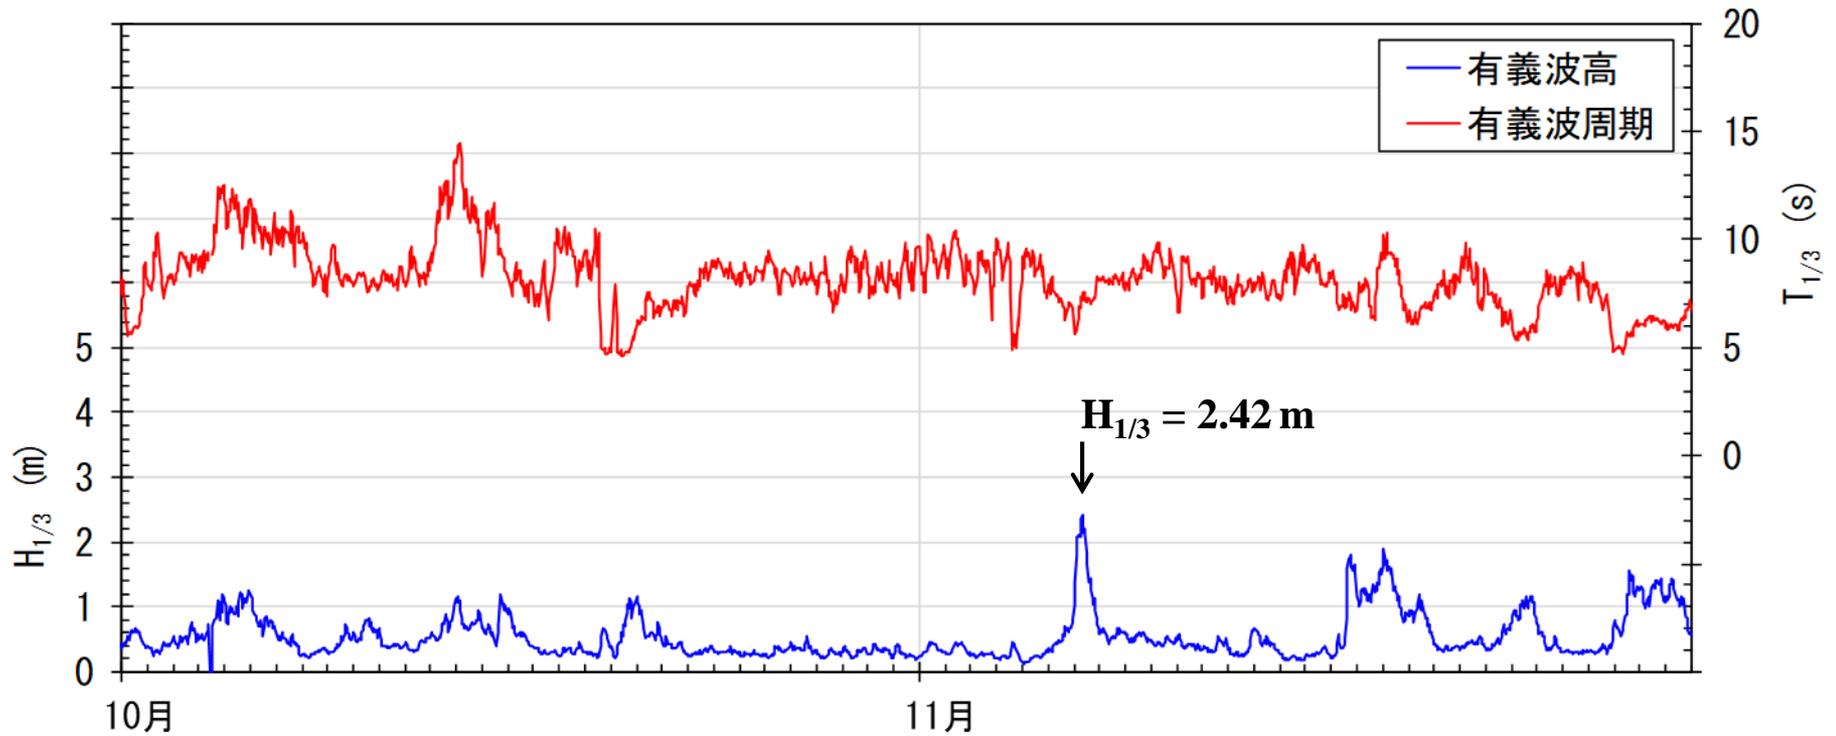
図-1 2023年10月～11月の平塚波浪観測塔での観測波浪

11月7日の8:00には有義波高2.42 m, 有義波周期7.2 sの波を観測した。

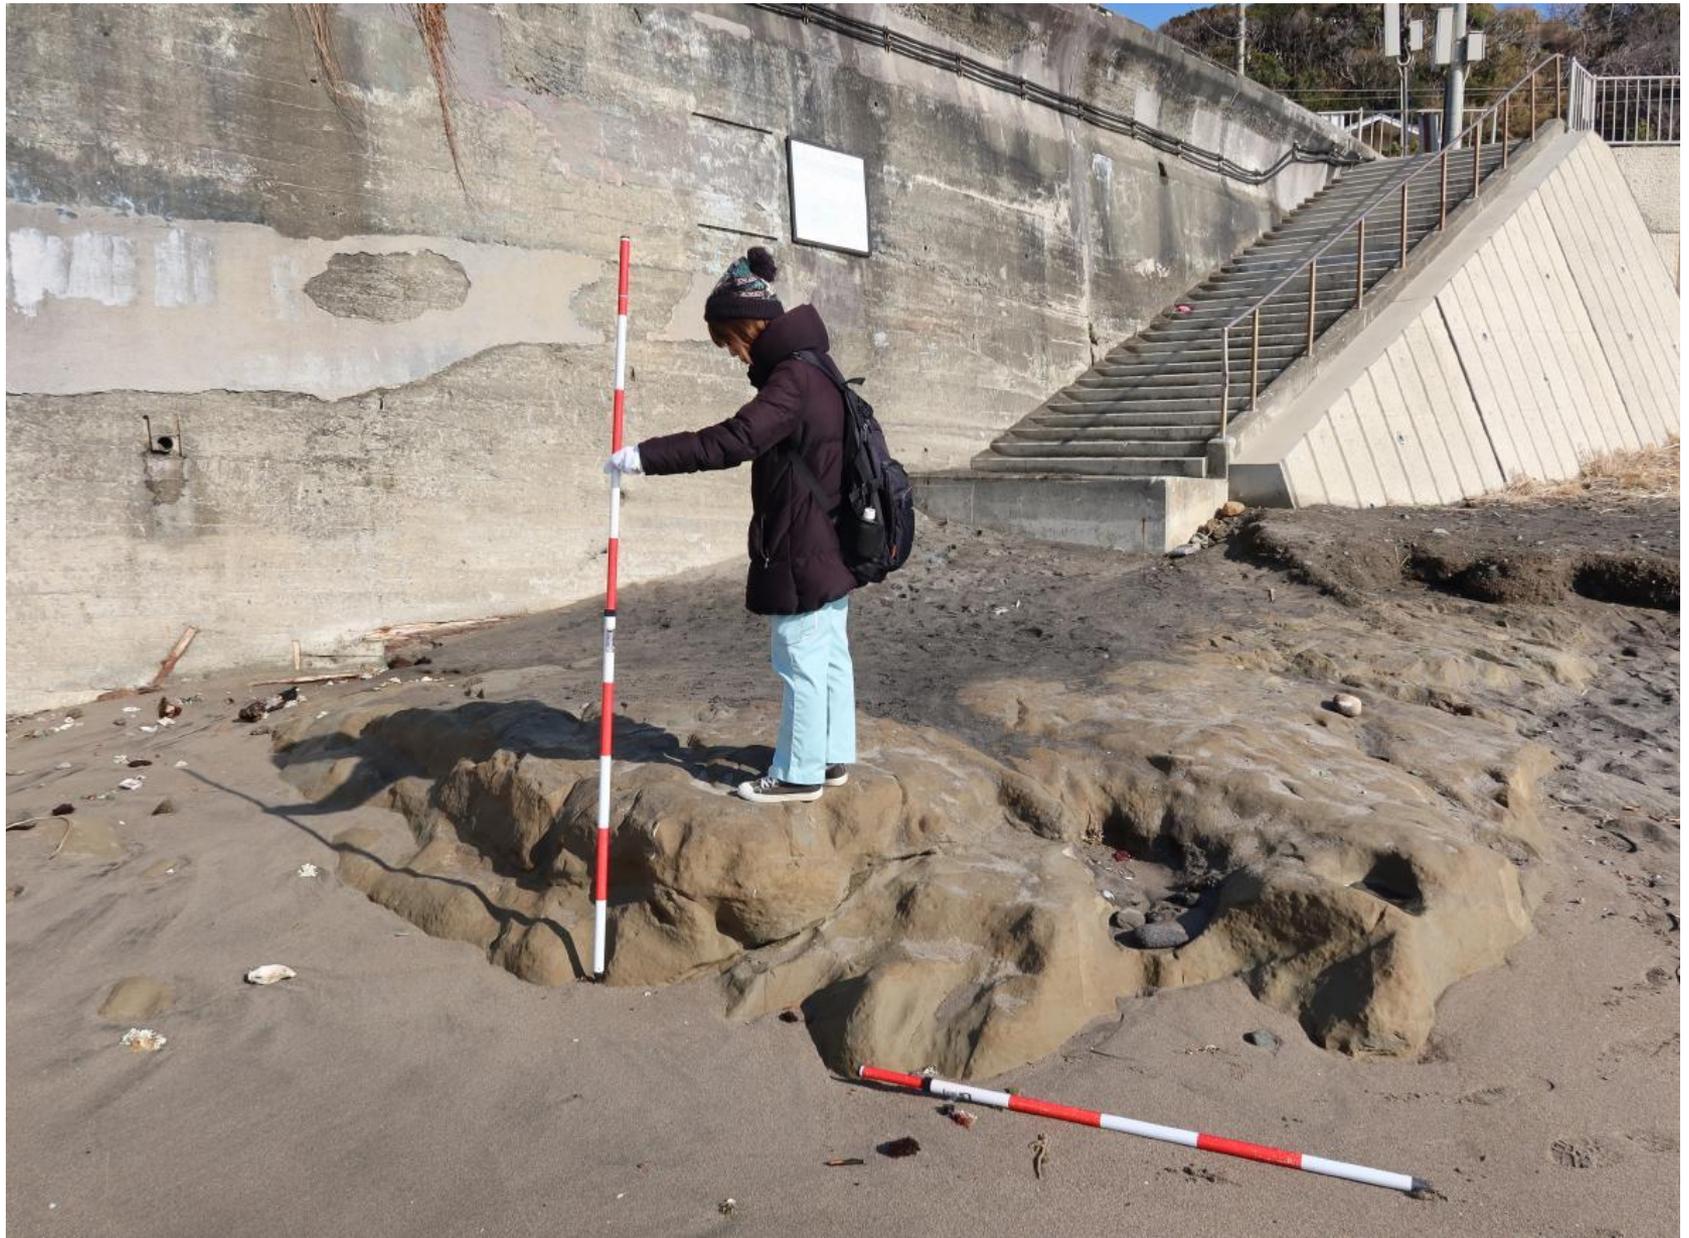
写真-1 駐車場の東側面にある階段下の砂浜上には、軟岩層が比高約45 cmだけ露出

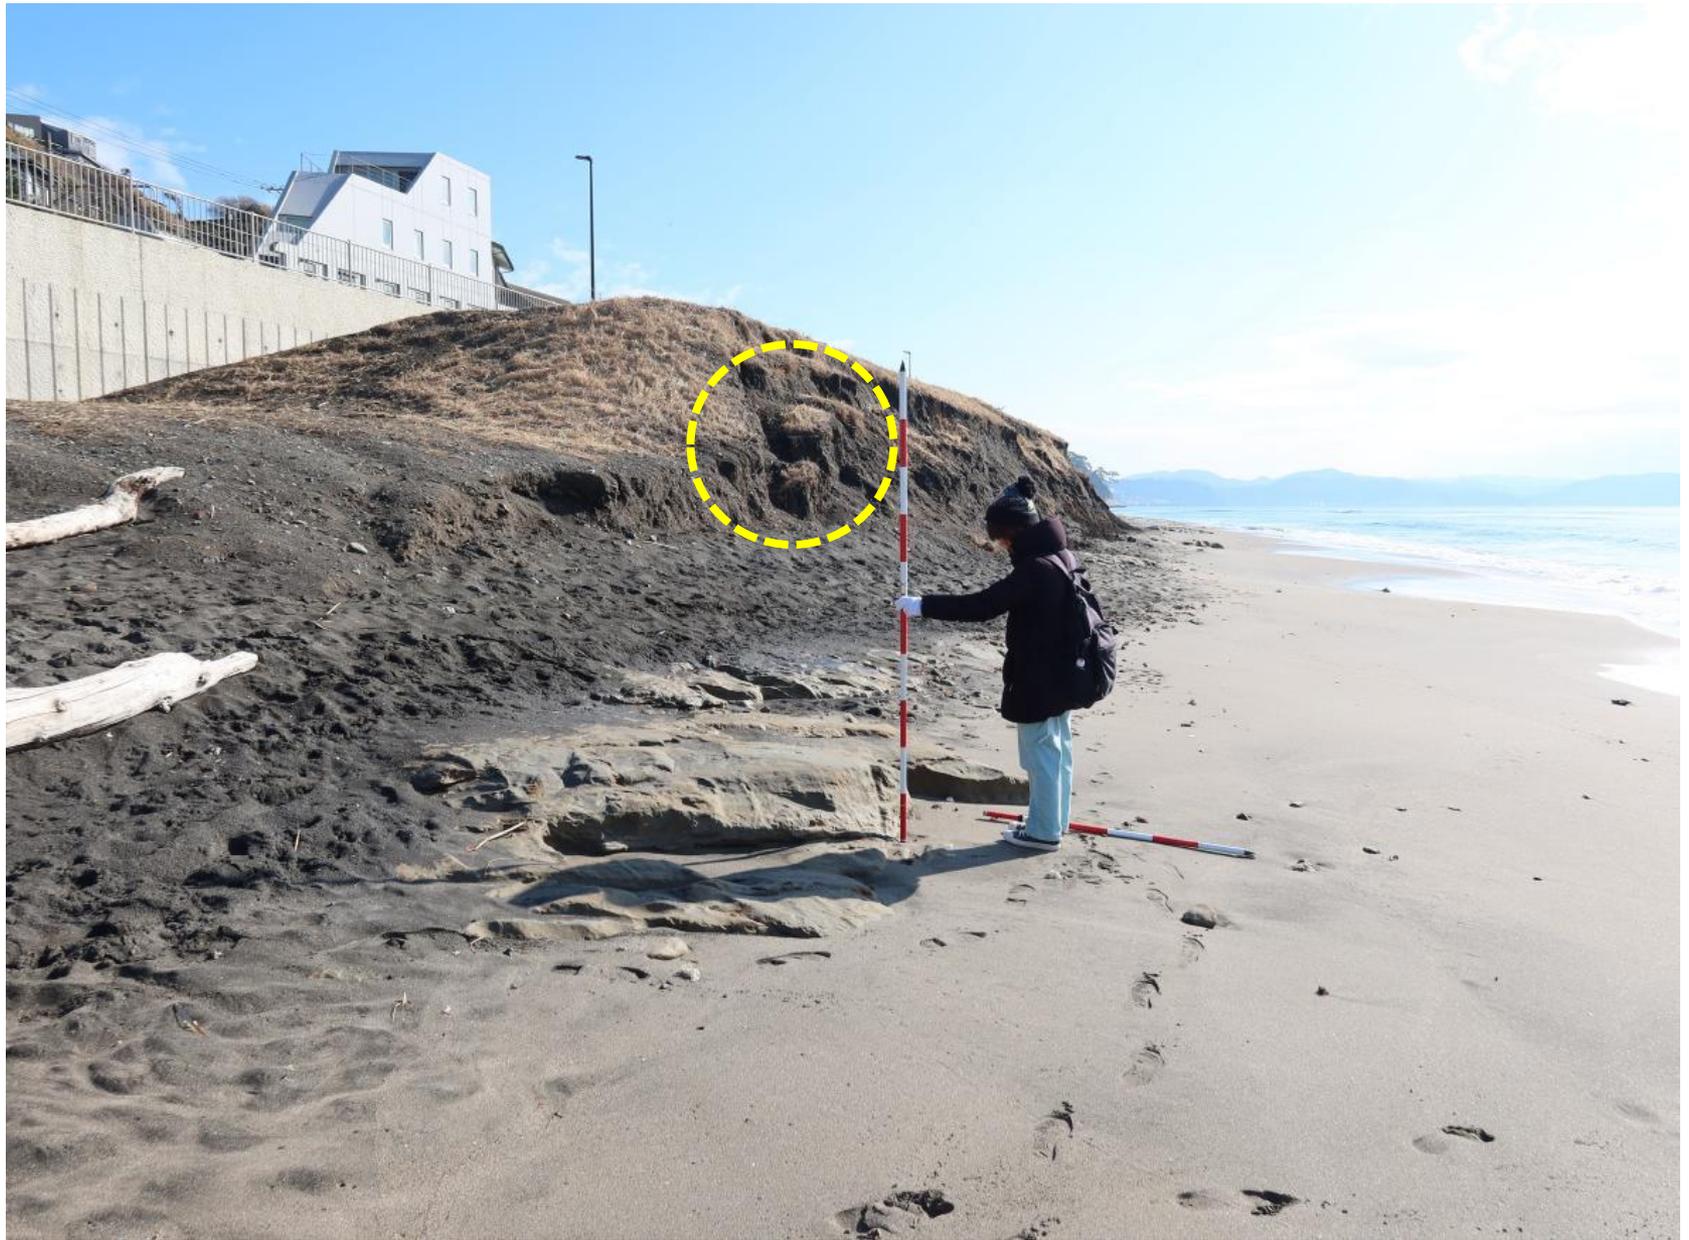
写真-2 盛り土がブロック状に傾いた

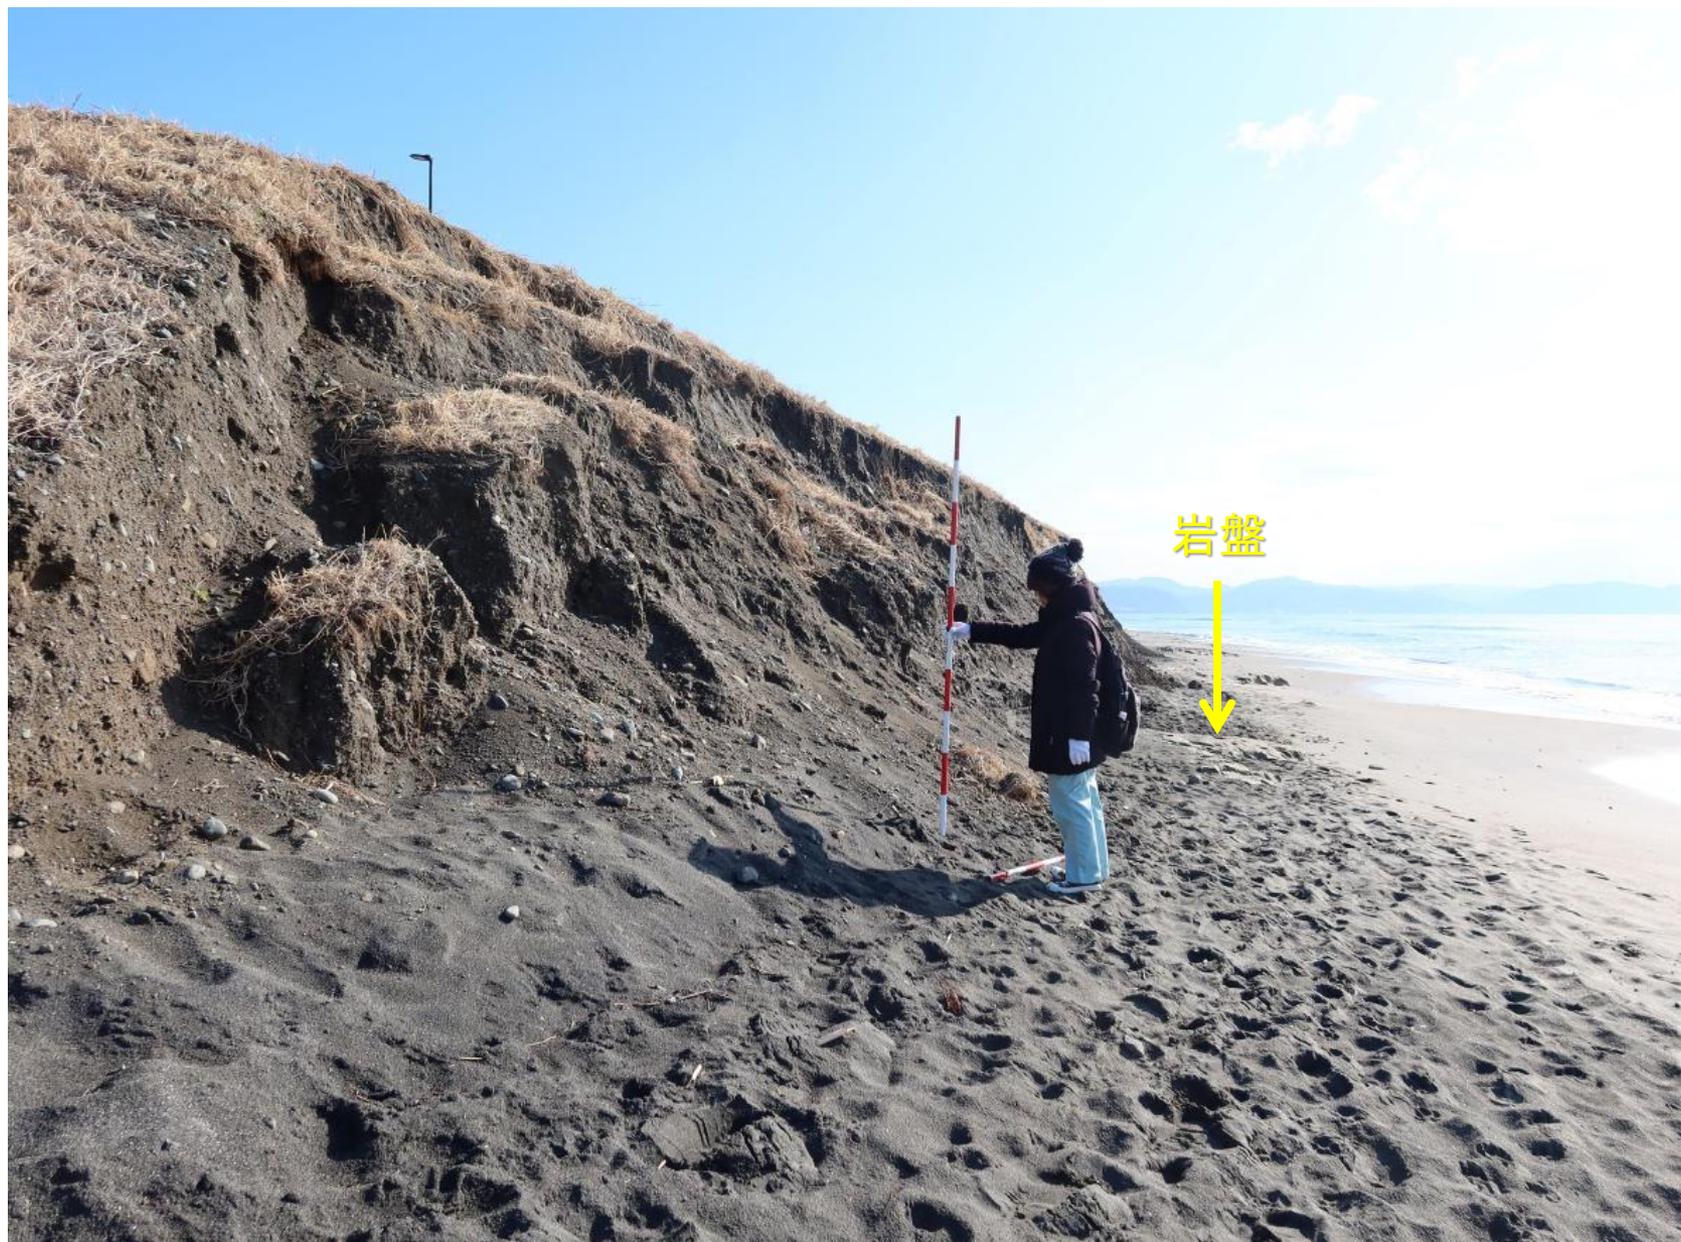
写真-3 盛り土に含まれていない砂鉄を多く含んだ黒い砂が帯状に堆積（写真-2の○印直下）

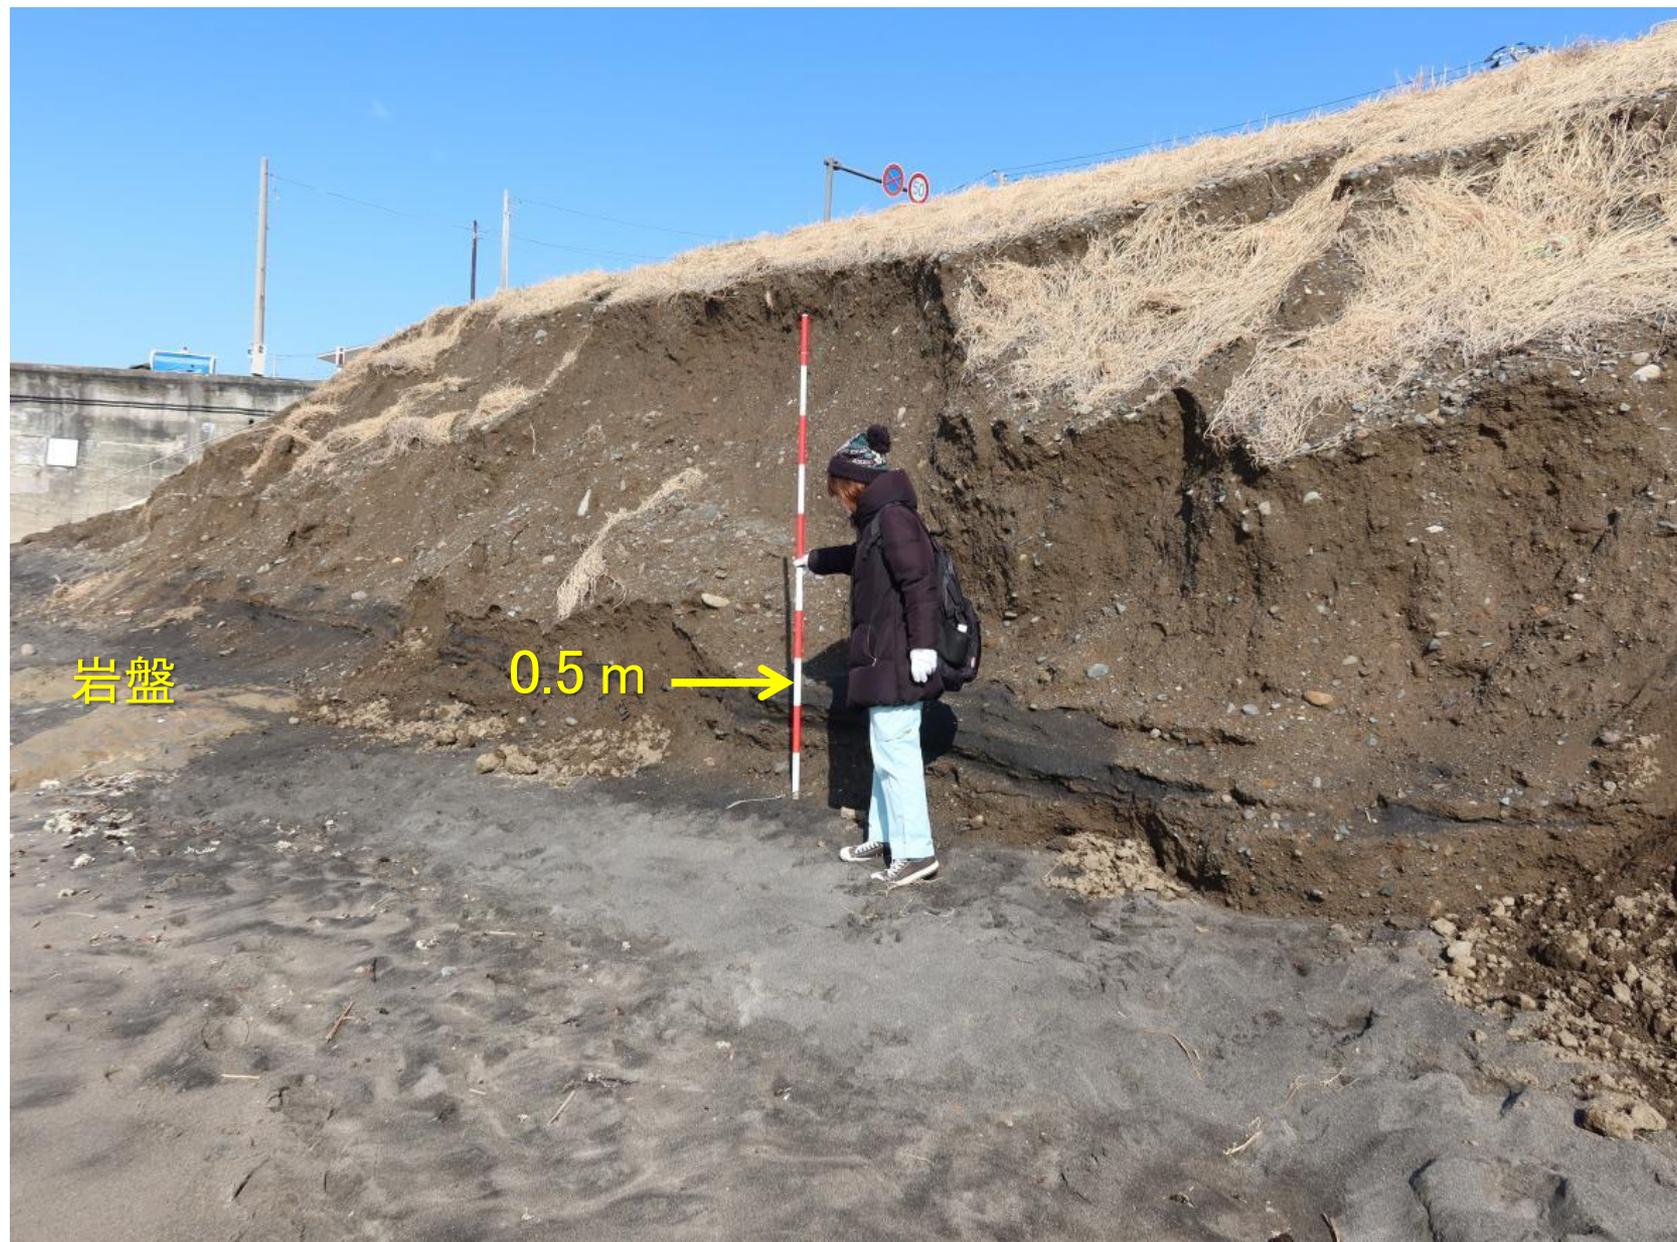
写真-4 盛り土の前面の海浜地盤高が0.5 m低下し，砂浜の下にあった岩盤が現れた

- 模型実験によれば、岩盤上の礫層厚が薄い場合、初期に岩盤上に載っていた礫は沖へ運び去られた。これに対し、岩盤上の礫層厚が厚い場合、前浜での礫の堆積が顕著であった。
- これを考慮すると、岩盤が露出した場所での養浜では投入土砂の層厚が大事なポイントになると推定される。
- そのため現地海岸において実際に土砂を投入し、層厚の異なる条件での海浜の変化を縦断測量やドローン計測により追跡することが有効と考えられる。
- 「養浜を行った結果砂が流出した」という事象を繰り返しても意味がなく、岩盤の露出区域で砂浜を復元するにはどのようにすればよいかを明らかにすることが中心的課題と考えられる。

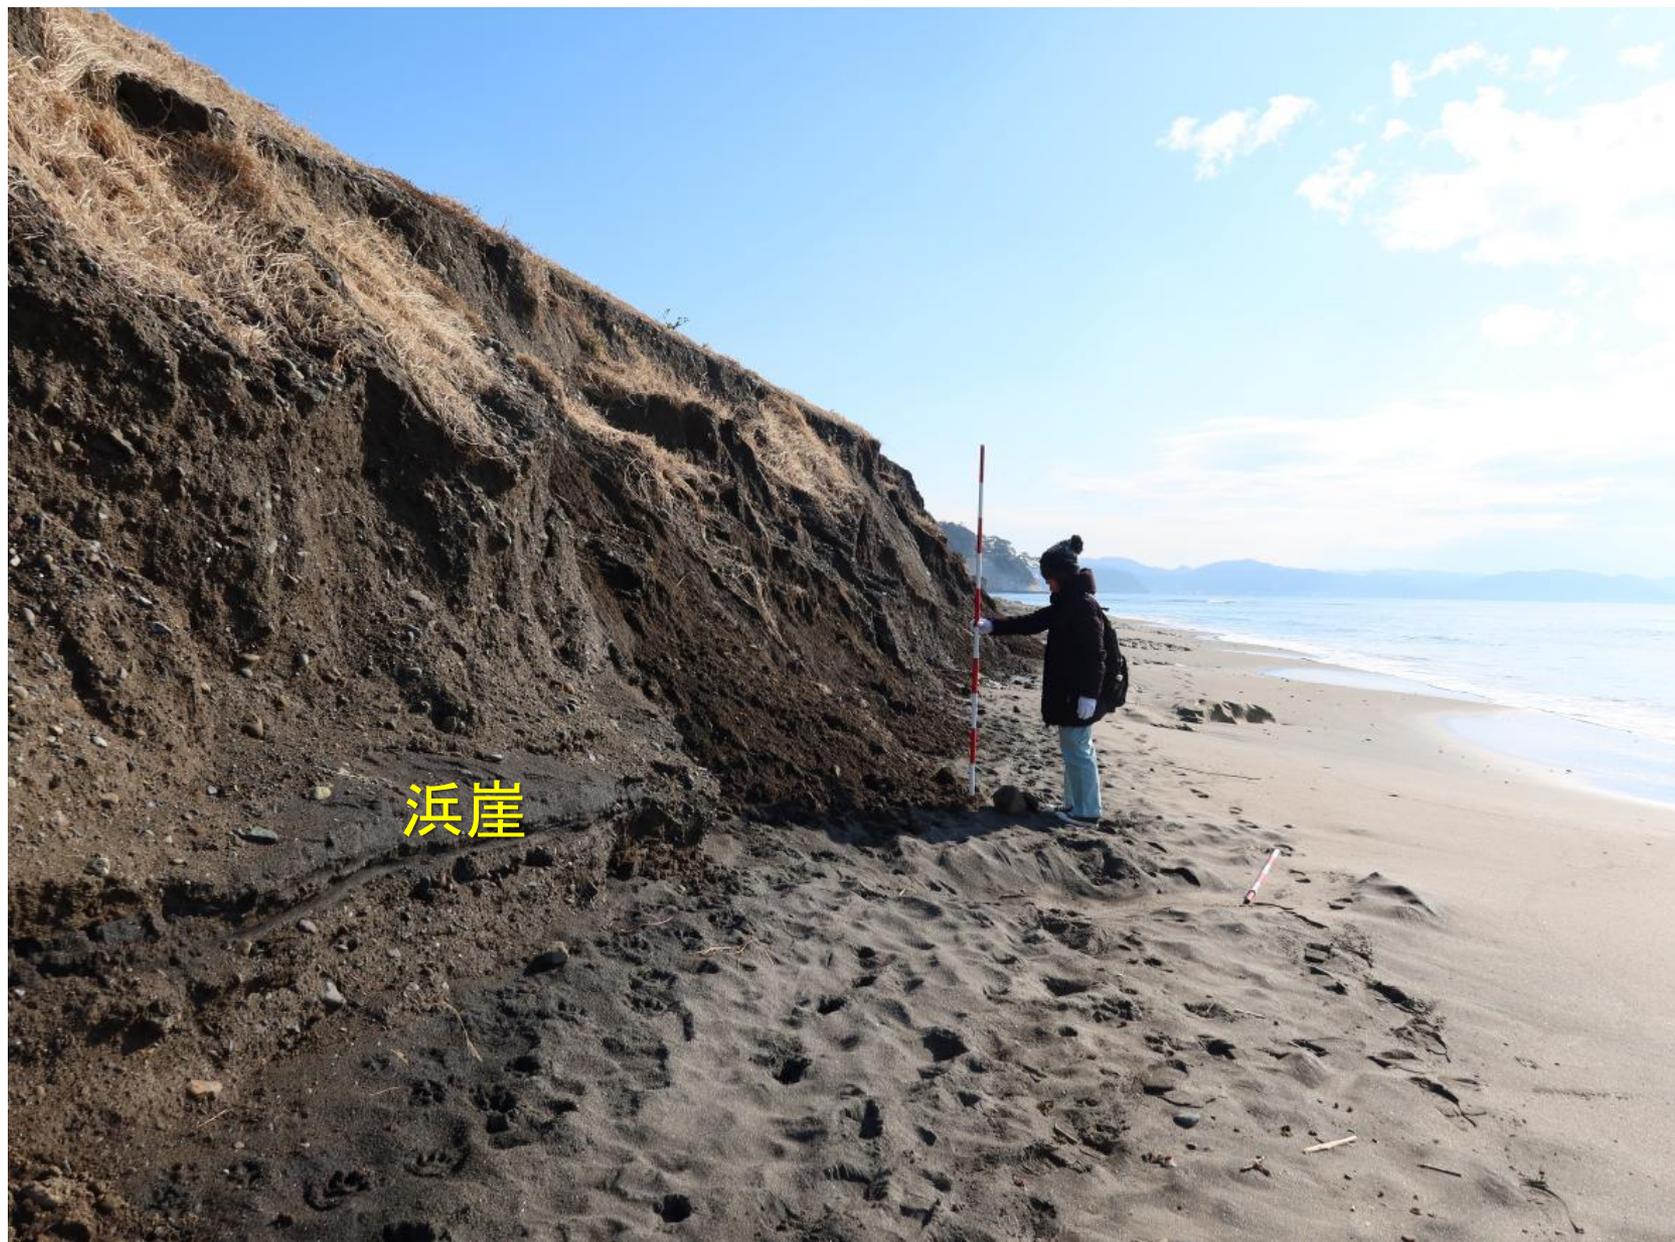
写真-5 東側でも同様な浜崖が残されており，盛り土が不安定となり土砂が落ち込んだ

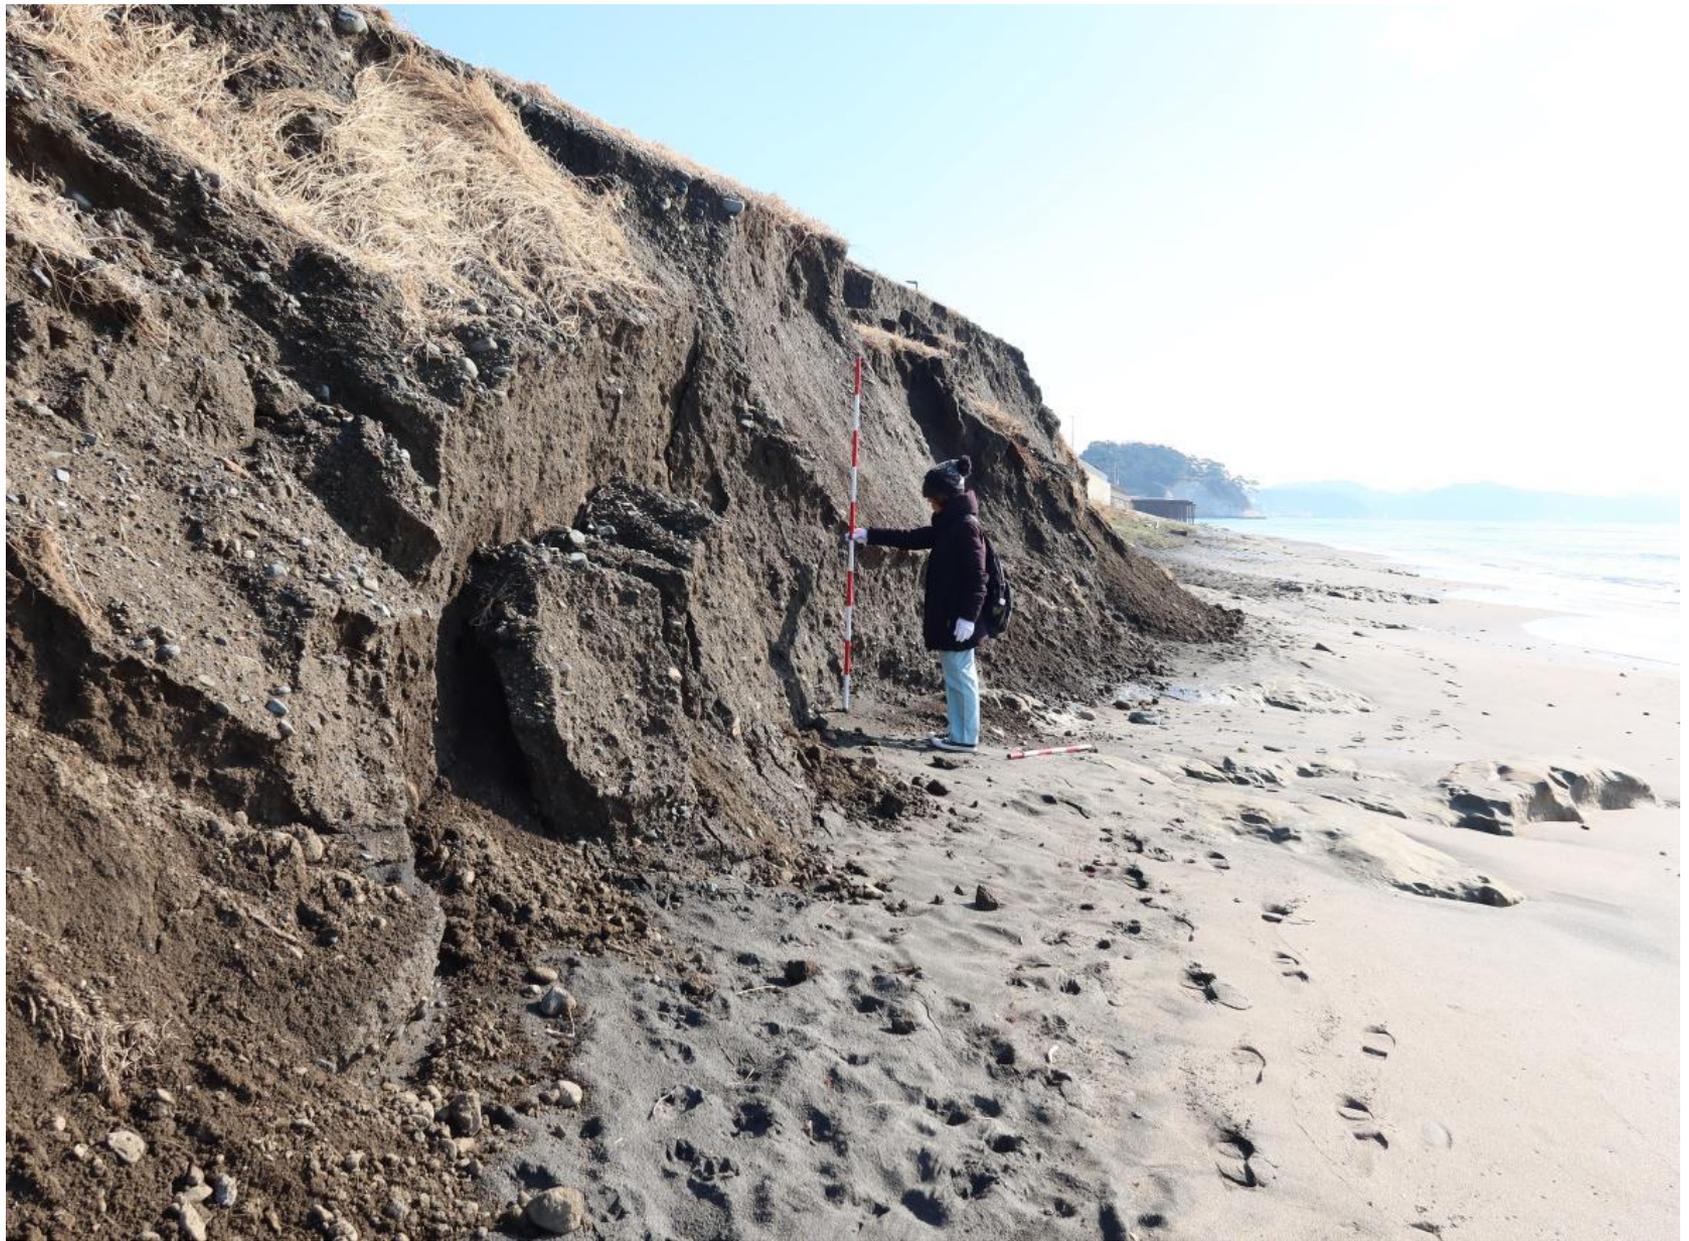
写真-6 盛り土区間の東端部の状況 同様な盛り土の崩れが観察された.

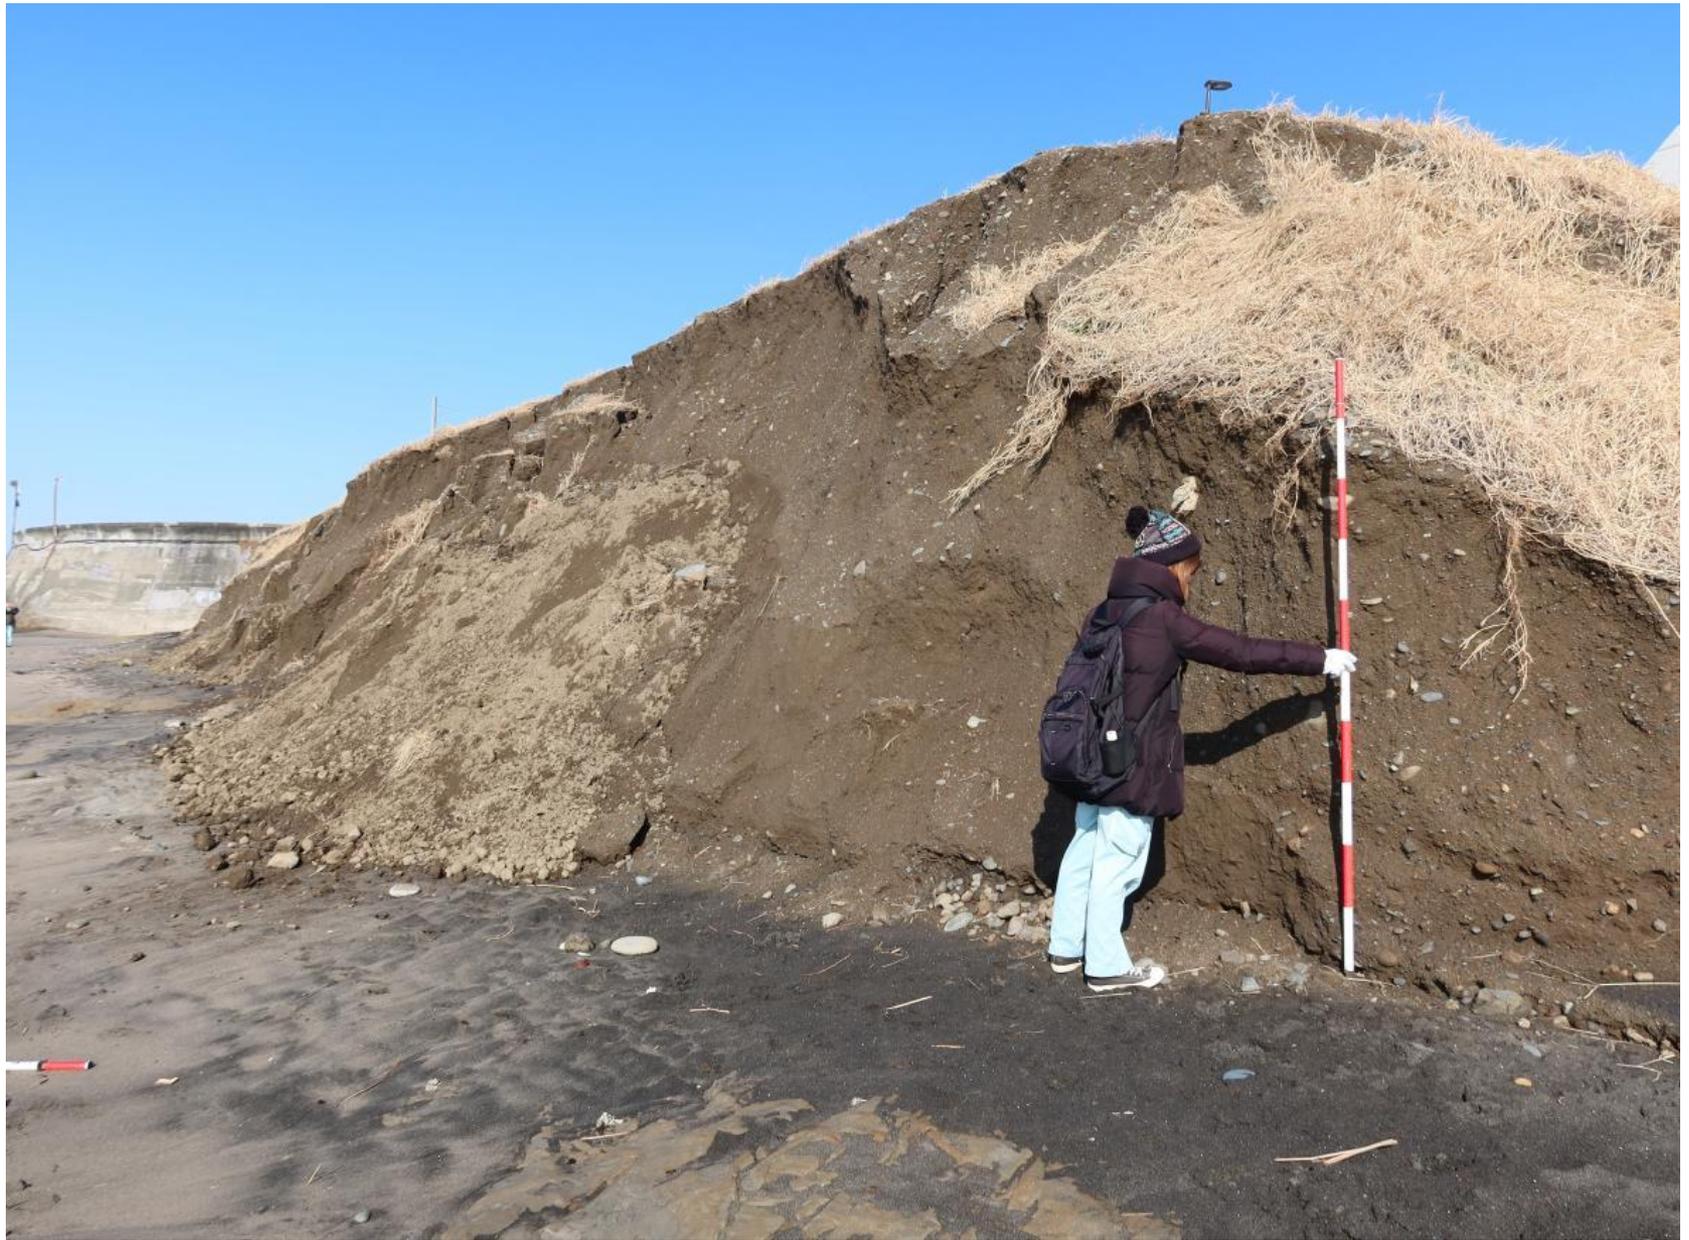
写真-7 盛り土区域を東端から西向きに望んだ状況 上部に載る盛り土が一斉に落ち込んだ。 10
