江の島丸、成人を迎えリニューアル！！

漁業調査指導船 江の島丸（105トン）は、平成17年（2005年）に進水し成人（18年目）を迎え、令和5年9月より2か月の間、船舶安全法による中間検査の点検整備と合わせて、リニューアルのための大規模な修繕を行いました。内装では女性区画の新設やトイレも新しくし、船員の住環境の改善も図っています。今回はその中でも、実際に調査を行っている作業区域について触れていきます。

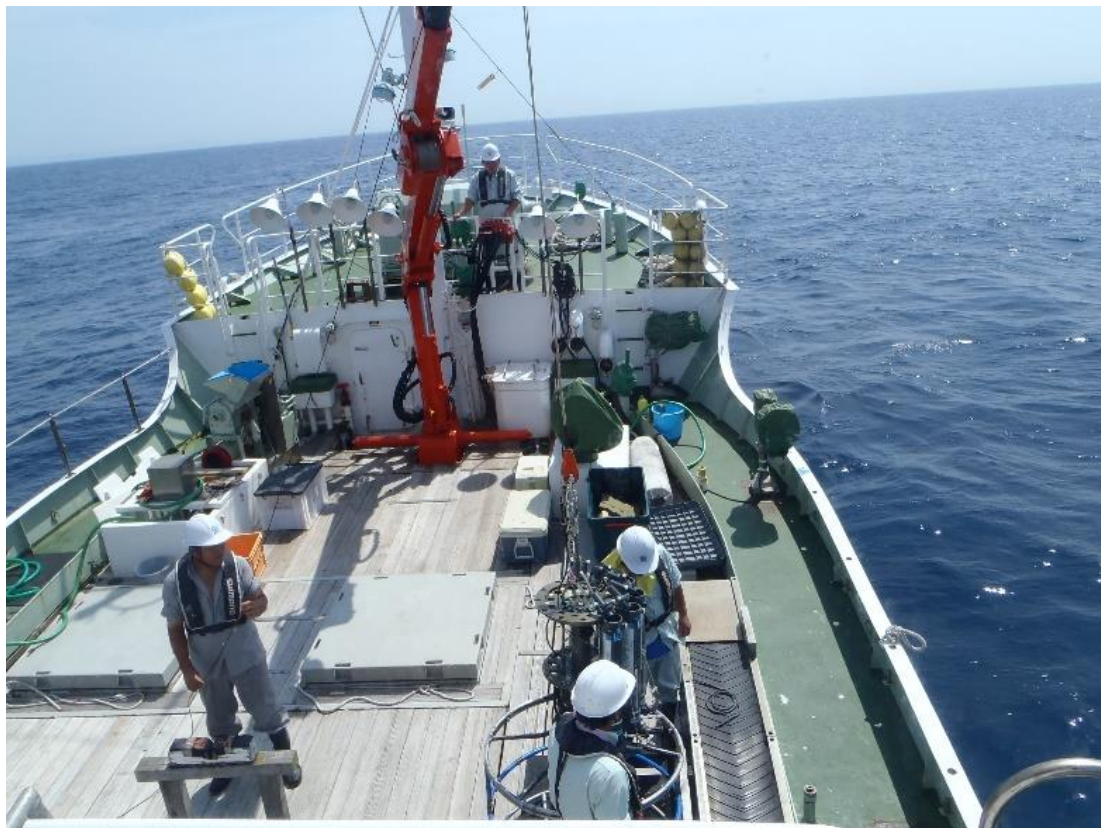
下の写真は漁労作業や海洋観測調査を行う中枢である作業甲板です。こちらはドックに入る以前のもので、CTD観測調査を行っている風景なのですが、船員が立っている木甲板が劣化していたので今回のドックで交換をしました。

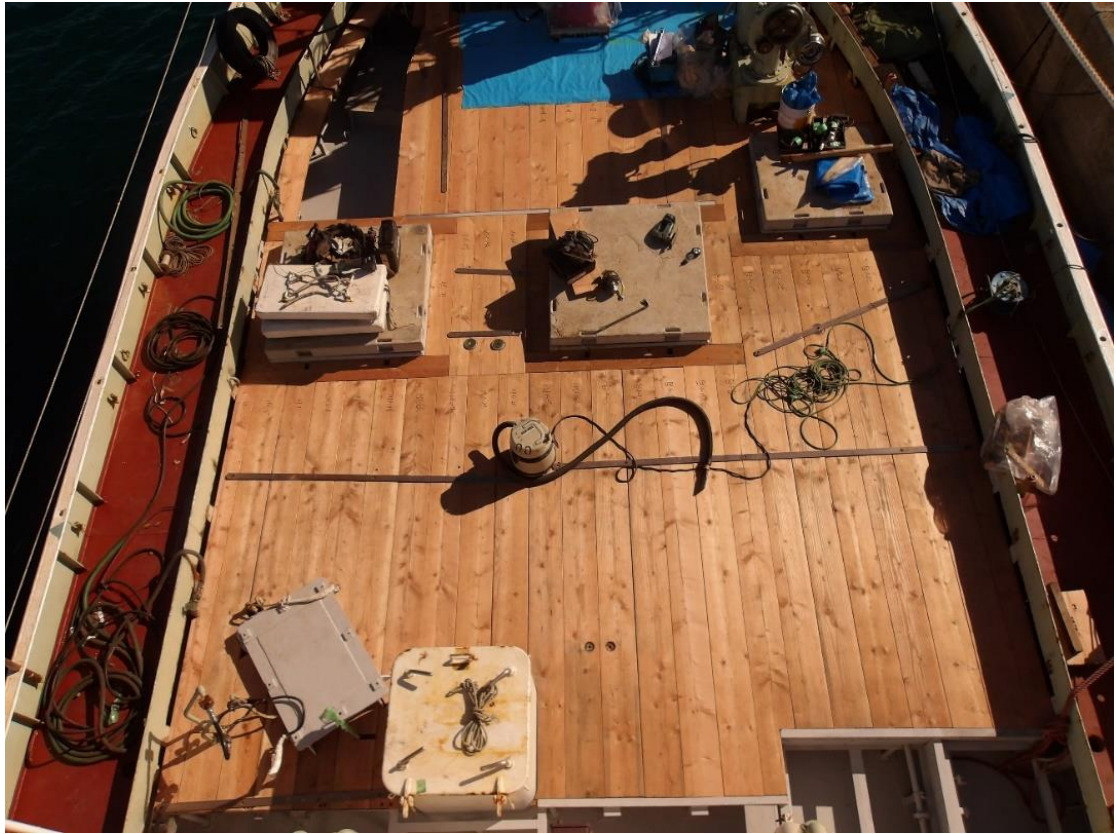
見違えるほど綺麗になっているのがわかると思います。足場となる板が腐れば重大な事故につながる事となります。

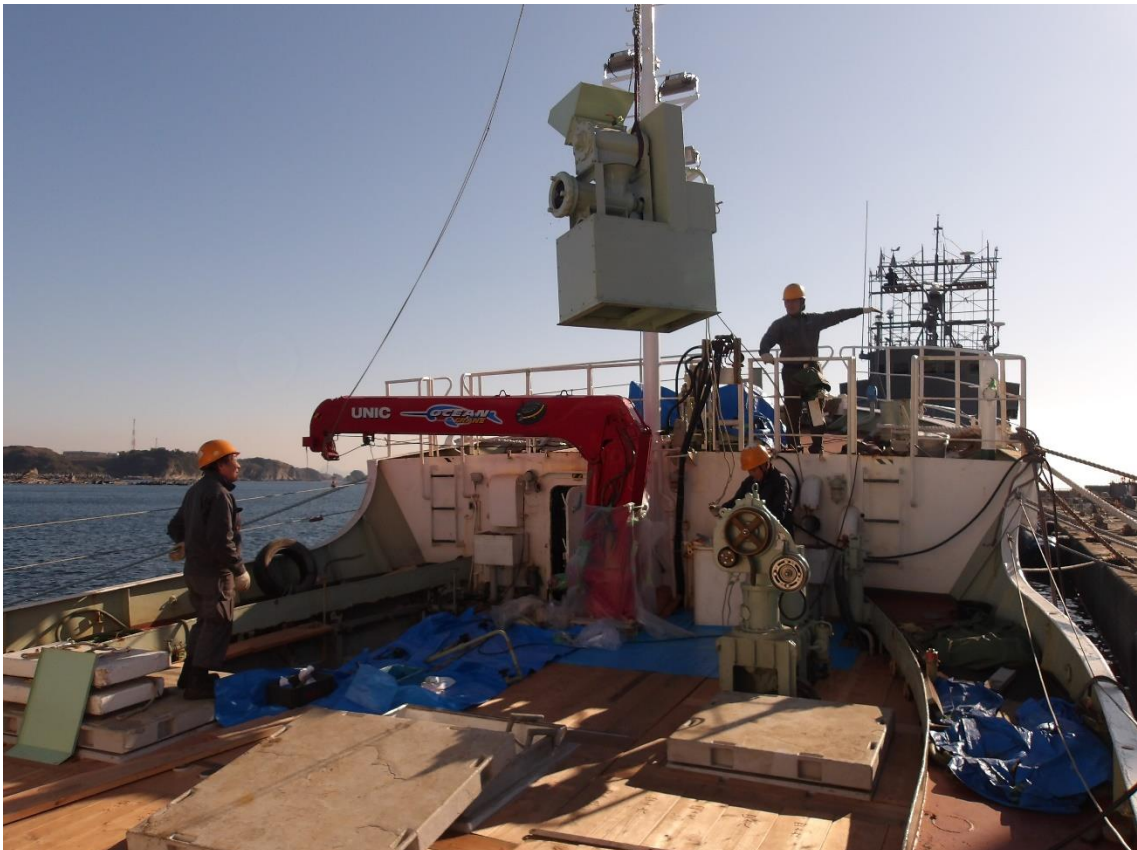
こちらは、神奈川県を代表する魚ことサバを漁獲する際に使用する、こませすり機（サバを集めるために使用するすり餌を作る機械）となっています。こちらの機械も 20 年近く経ち、老朽化していましたので、新しいものに交換しました。

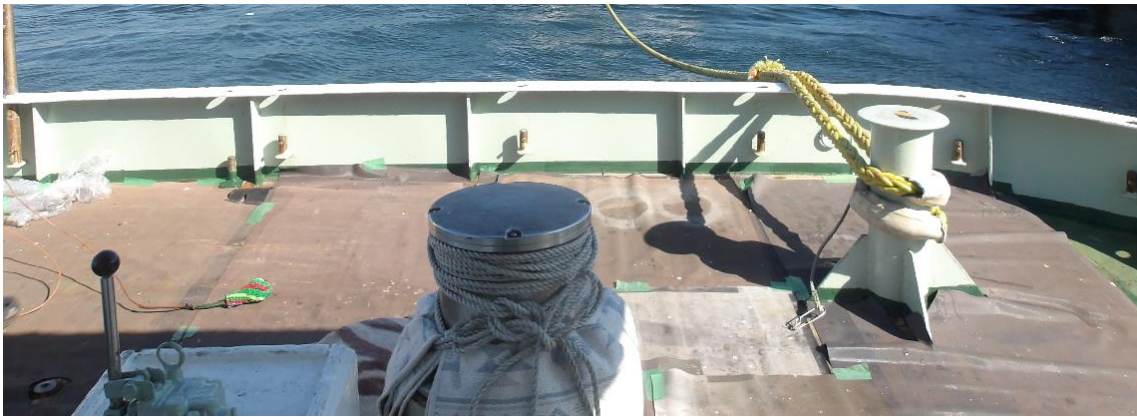
次に船尾甲板の写真となっています。これらも木の割れ目が多く出ていました。原因として考えられるのは木甲板下からの発錆によるものです。場所によっては錆が浮かんでいる部分もあったので、交換しました。

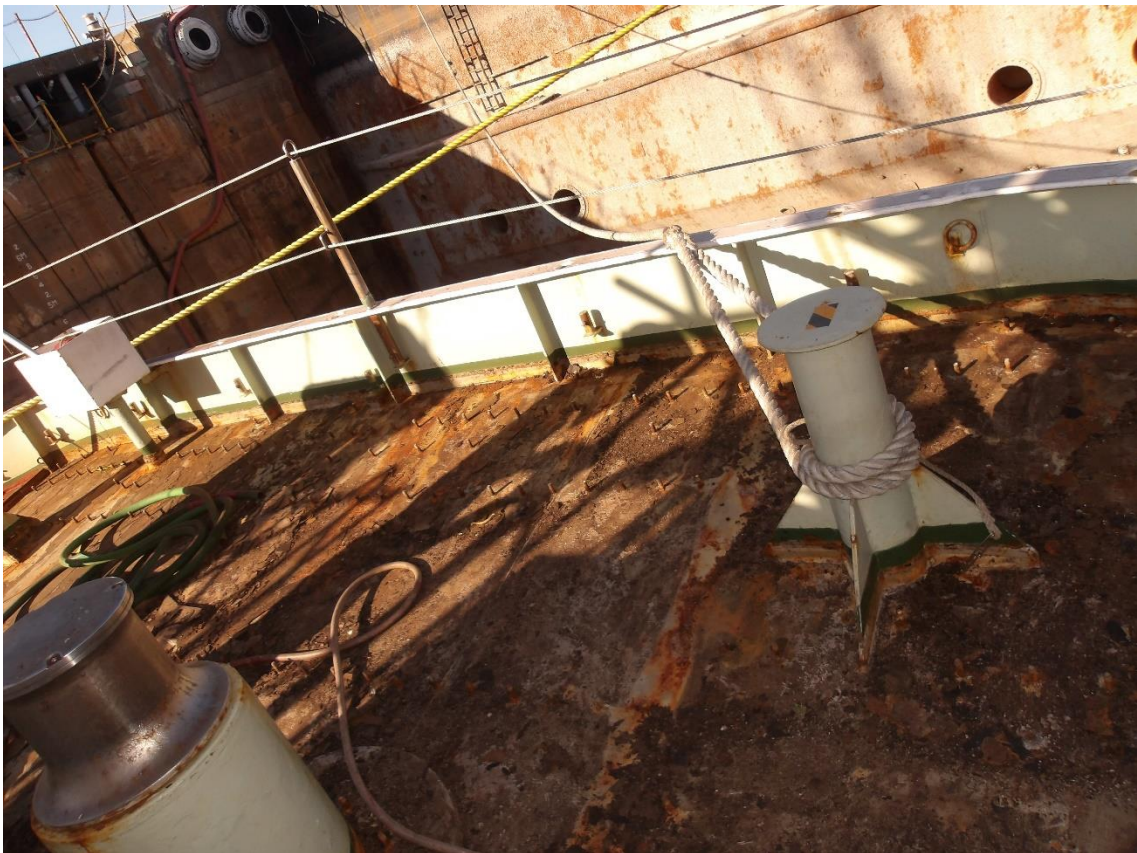
そして、木甲板を交換するために、剥がした際の写真が下の写真となります。

長年使用してきたこともあり、錆だらけとなっていました。

これらも錆打ちをし、新しい木甲板へと変わりました。

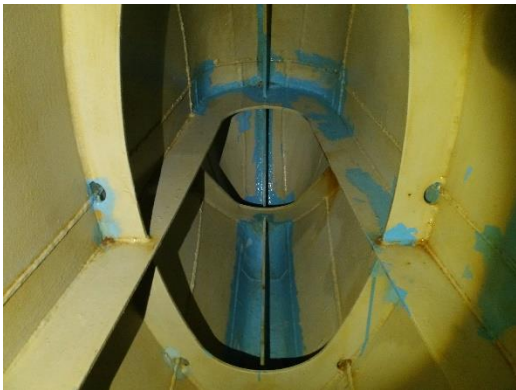
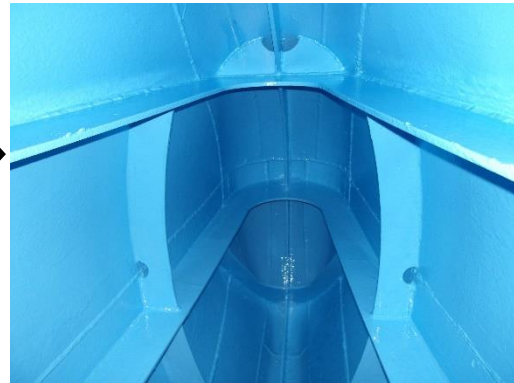
普段使用する清水タンクも検査ドックのたびに船員により手入れをしているのですが、どうしてもタンク内には錆が浮いてきます。それらの錆を綺麗に落とし塗装工事をしてもらいました。下の写真は工事の前後となっています。一目でわかるほど本当にきれいになりました。
