定点カメラによる七里ヶ浜での 養浜後の地形変化の追跡調査

一般財団法人土木研究センター

工博 宇多高明

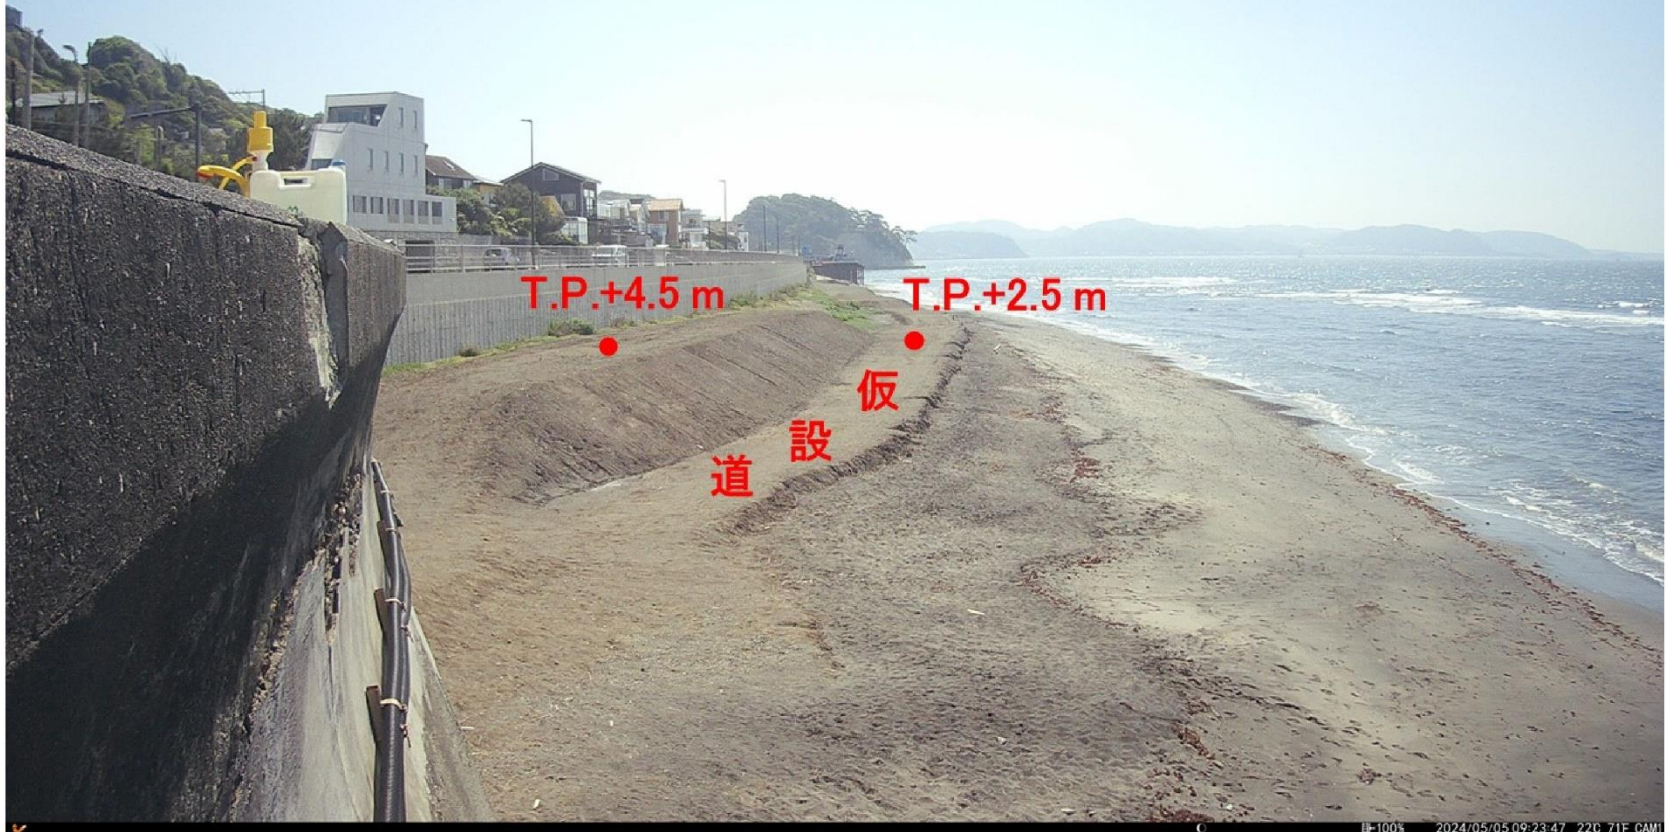
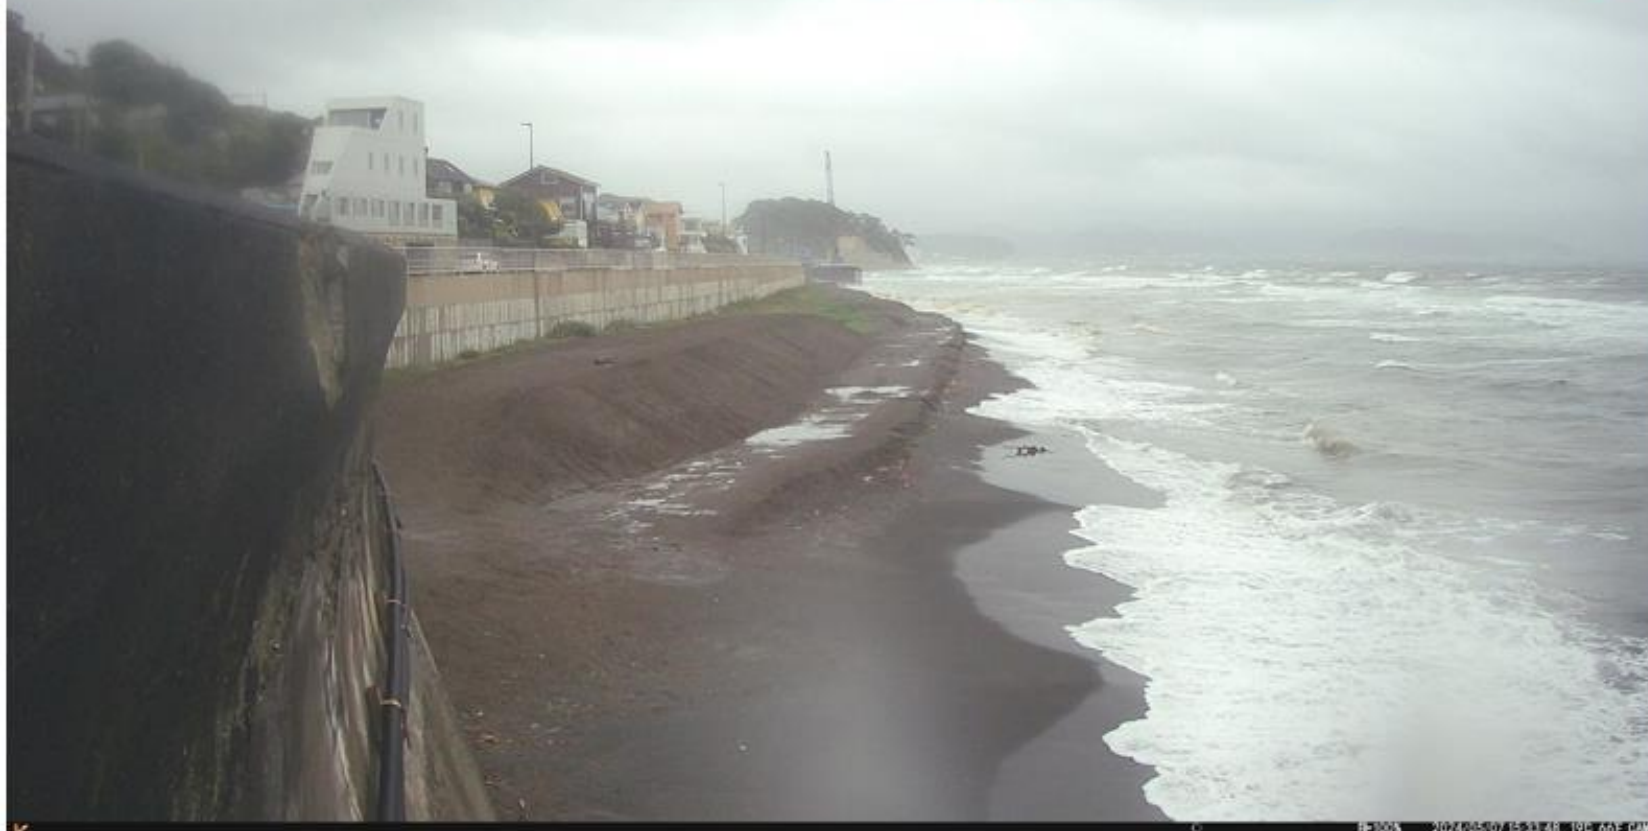
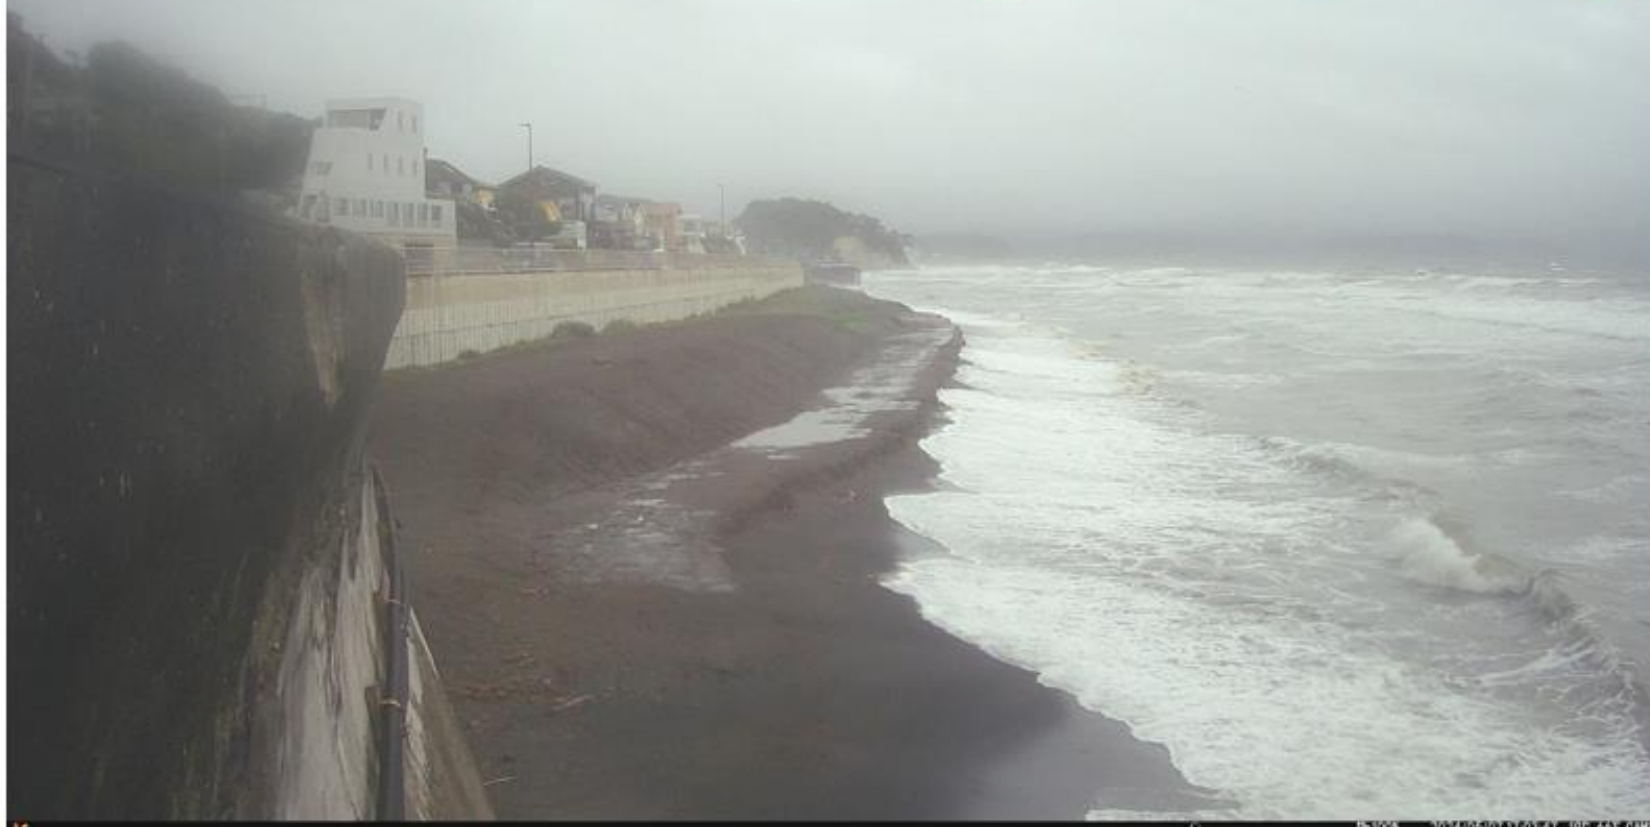
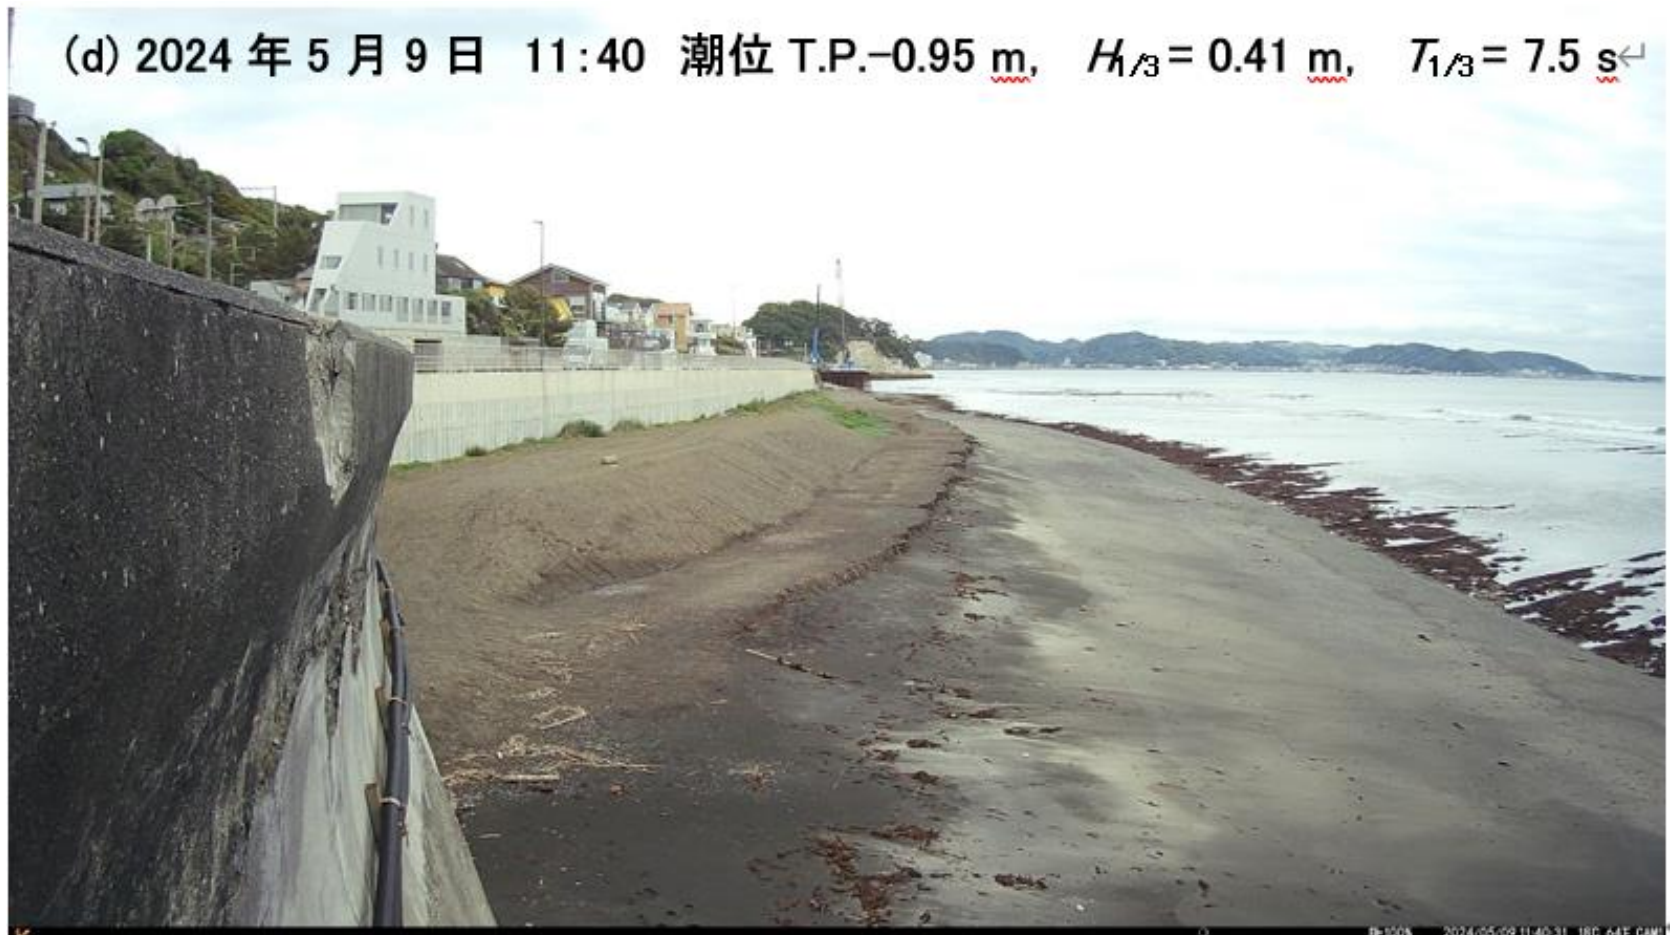
(a) 2024年5月5日 9:23 潮位 T.P.-0.47 m, $H_{1/3} = 0.39$ m, $T_{1/3} = 4.5$ s

図-3 駐車場の東側隣接部での養浜盛り土の変化 (No.1カメラ)

(b) 2024年5月7日 15:33 潮位 T.P.+0.52 m, $H_{1/3} = 1.24$ m, $T_{1/3} = 5.3$ s ←

(c) 2024年5月7日 17:03 潮位 T.P.+0.63 m, $H_{1/3} = 1.86$ m, $T_{1/3} = 6.3$ s ←

- 駐車場東側隣接域の養浜盛り土には浜崖が形成され、その比高は東向きに増大していた。すなわち、養浜盛り土の行われた区域では全く堆積は起きておらず、波の作用で徐々に削られた。このことは試験区域では西向きの沿岸漂砂は起きておらず、主に沖向き漂砂により地形変化が起きたことを示している。
- また、駐車場東側に隣接する土砂投入域が海岸線の凹状部にあり、そこでは波の作用が及びにくかったが、盛り土の東部では波の作用が著しかったことが盛り土東部ほど侵食量の増大が起きた理由と考えられる。

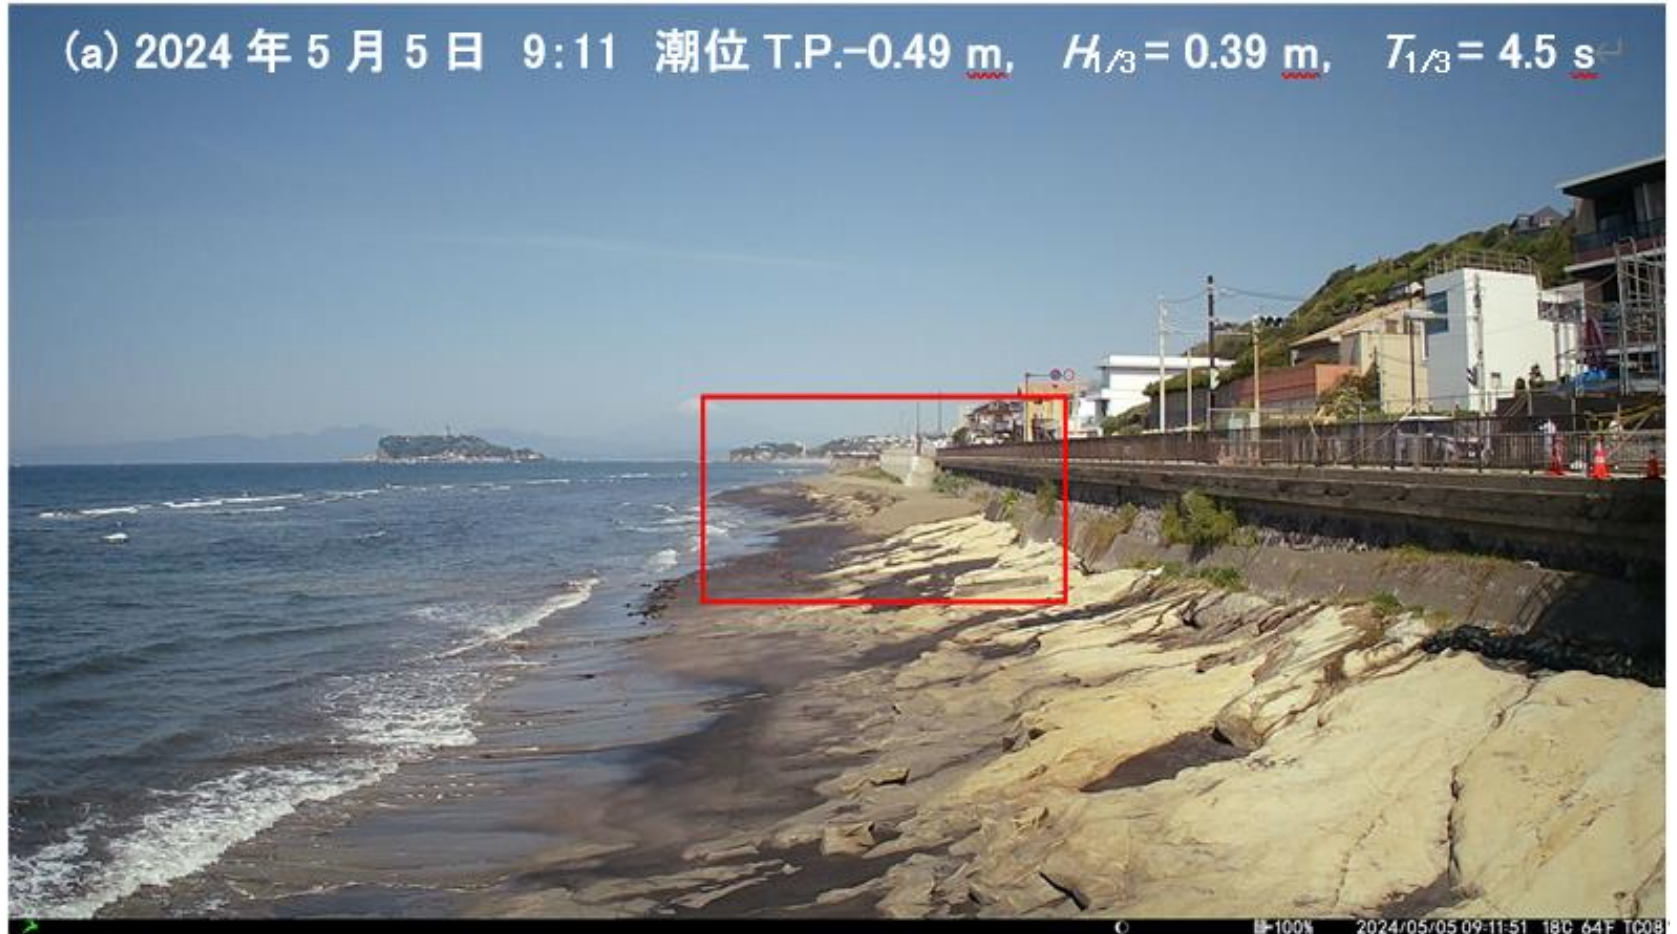
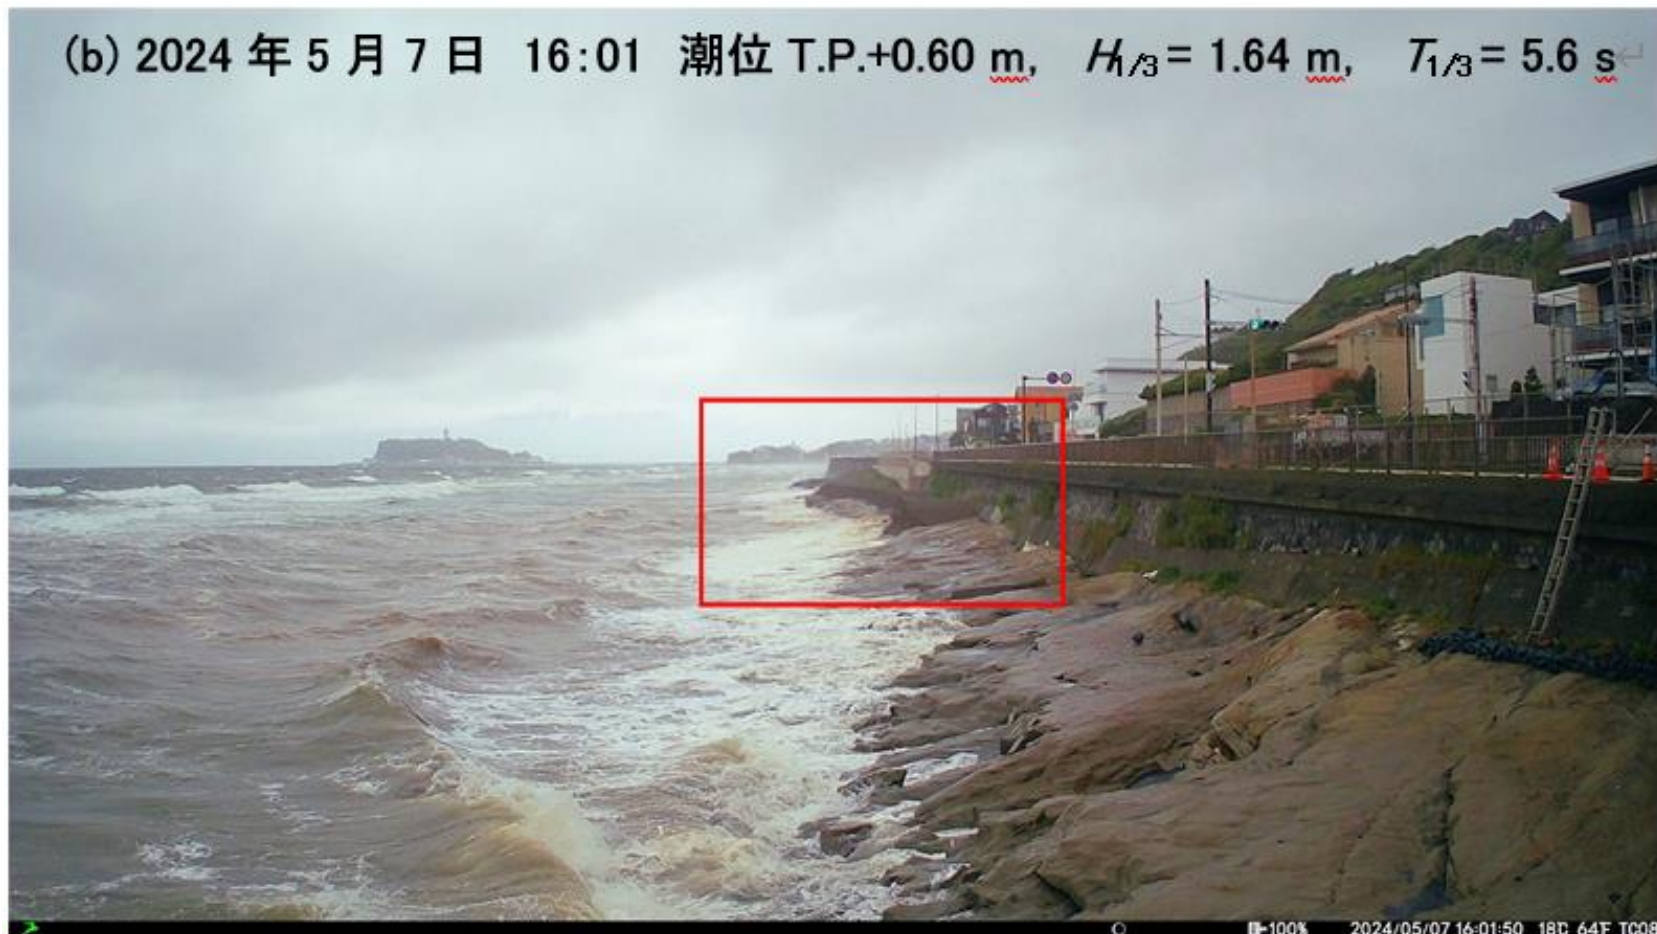
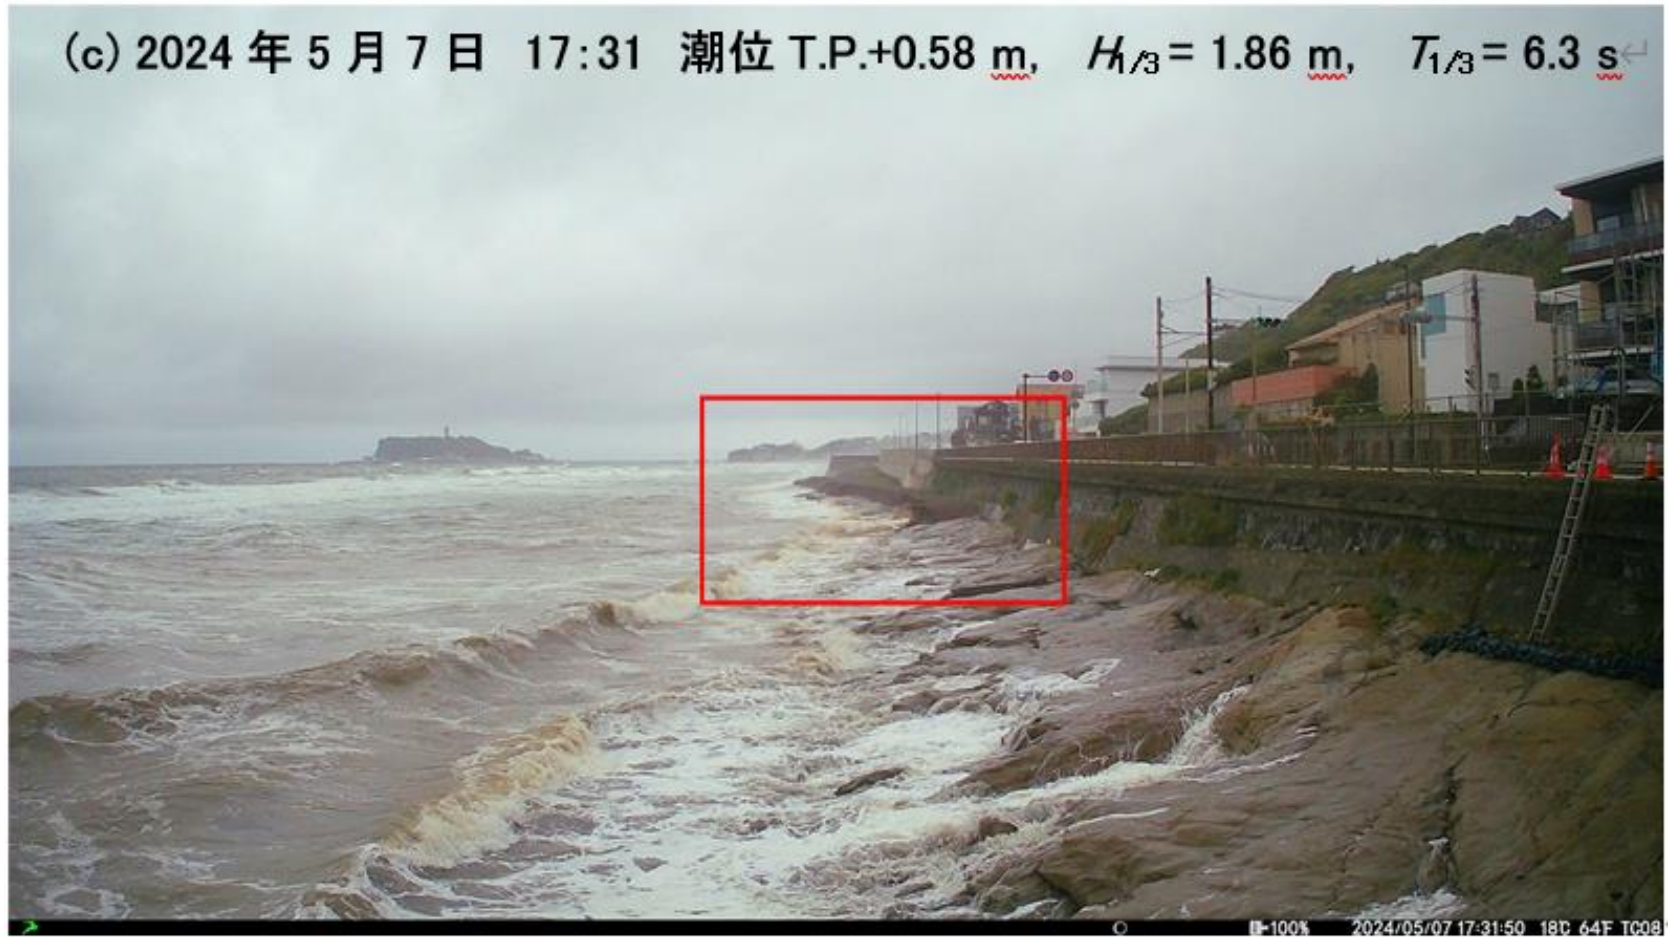
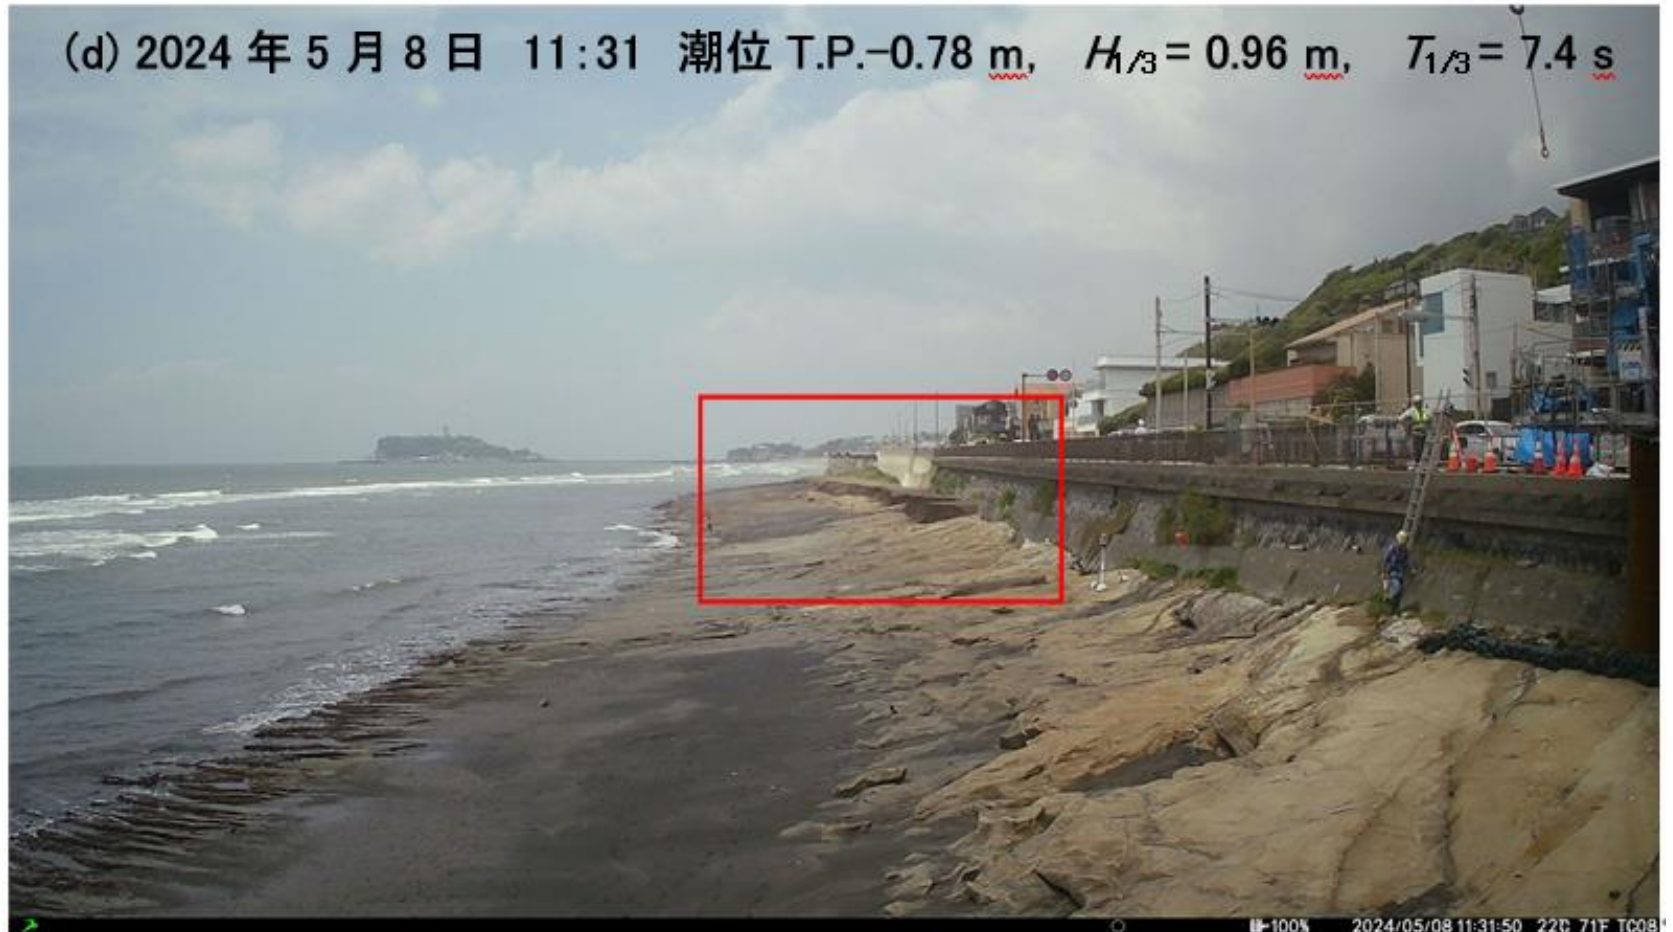
図-4 駐車場の東側隣接部での養浜盛り土の変化 (No.2カメラ)

(b) 2024年5月7日 16:01 潮位 T.P.+0.60 m, $H_{1/3} = 1.64$ m, $T_{1/3} = 5.6$ s

- 今回の養浜盛り土では、盛り土本体の前面に作業道が造られていたが、この作業道があったため盛り土本体が削られにくくなっていたことも、土砂供給量が少なかった原因の一つと考えられる。
- 一方、東部では汀線が凹状で、深みが汀線近くまで発達していたため、波の作用が相対的に強く、そのような場所では投入土砂の流出が著しかった。
- このことは、七里ヶ浜のほぼ中央部にある駐車場の東側隣接部では今後とも養浜砂の歩留まりが高く、海浜の維持が容易であるのに対し、東部の海岸線突出部では、砂浜の回復が相対的に難しいことを示している。

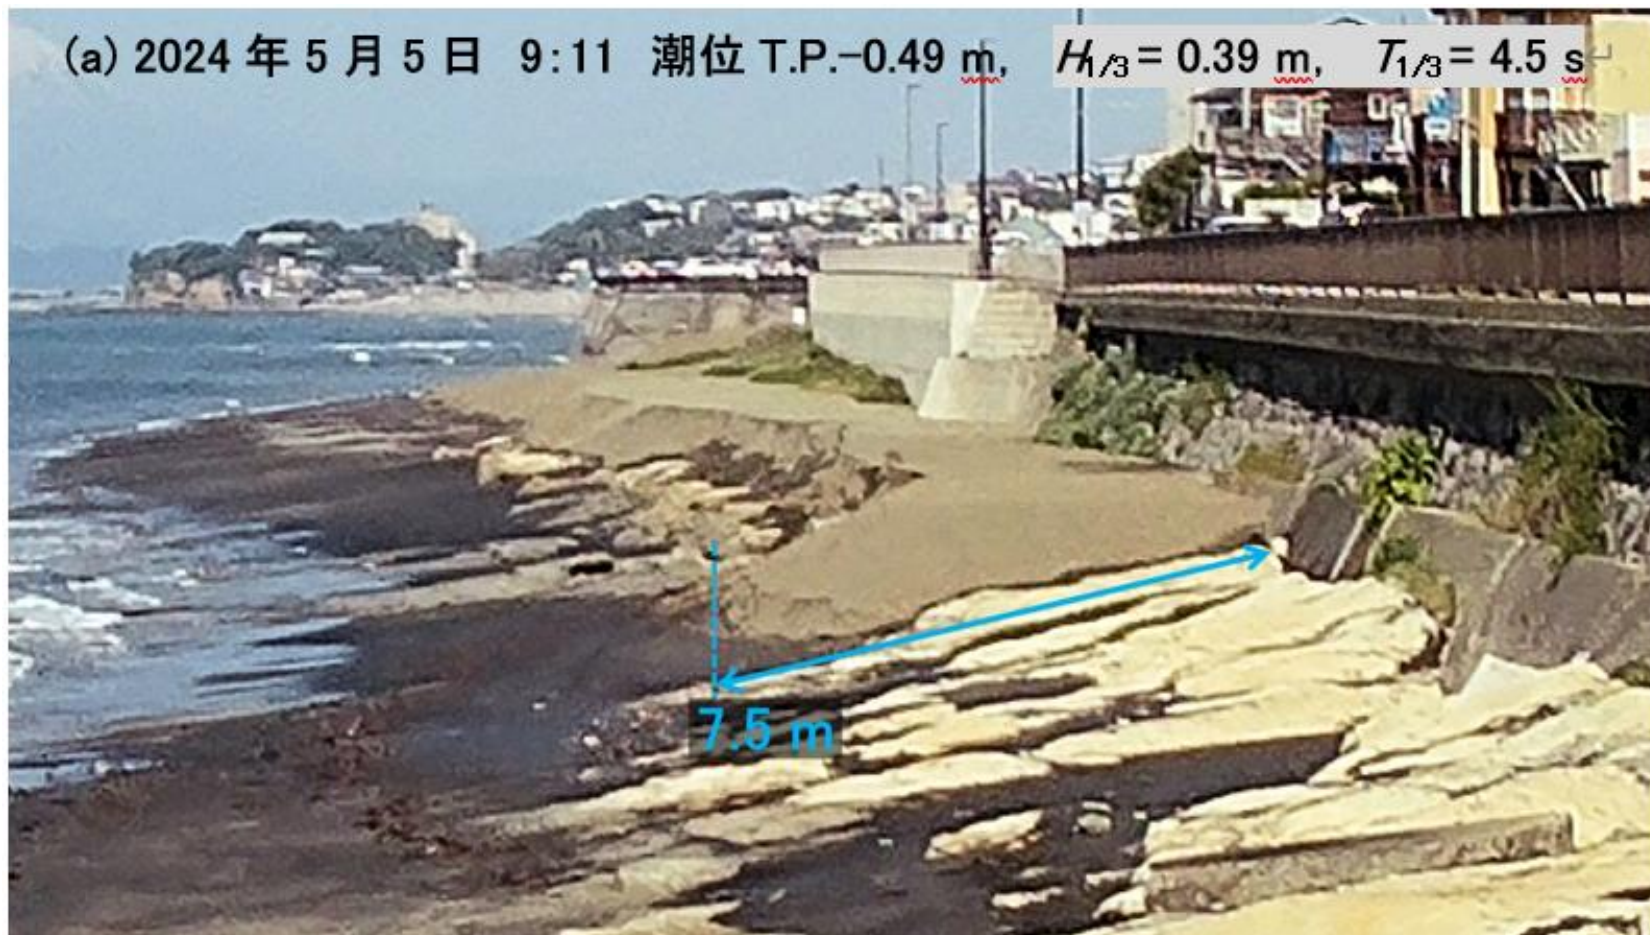
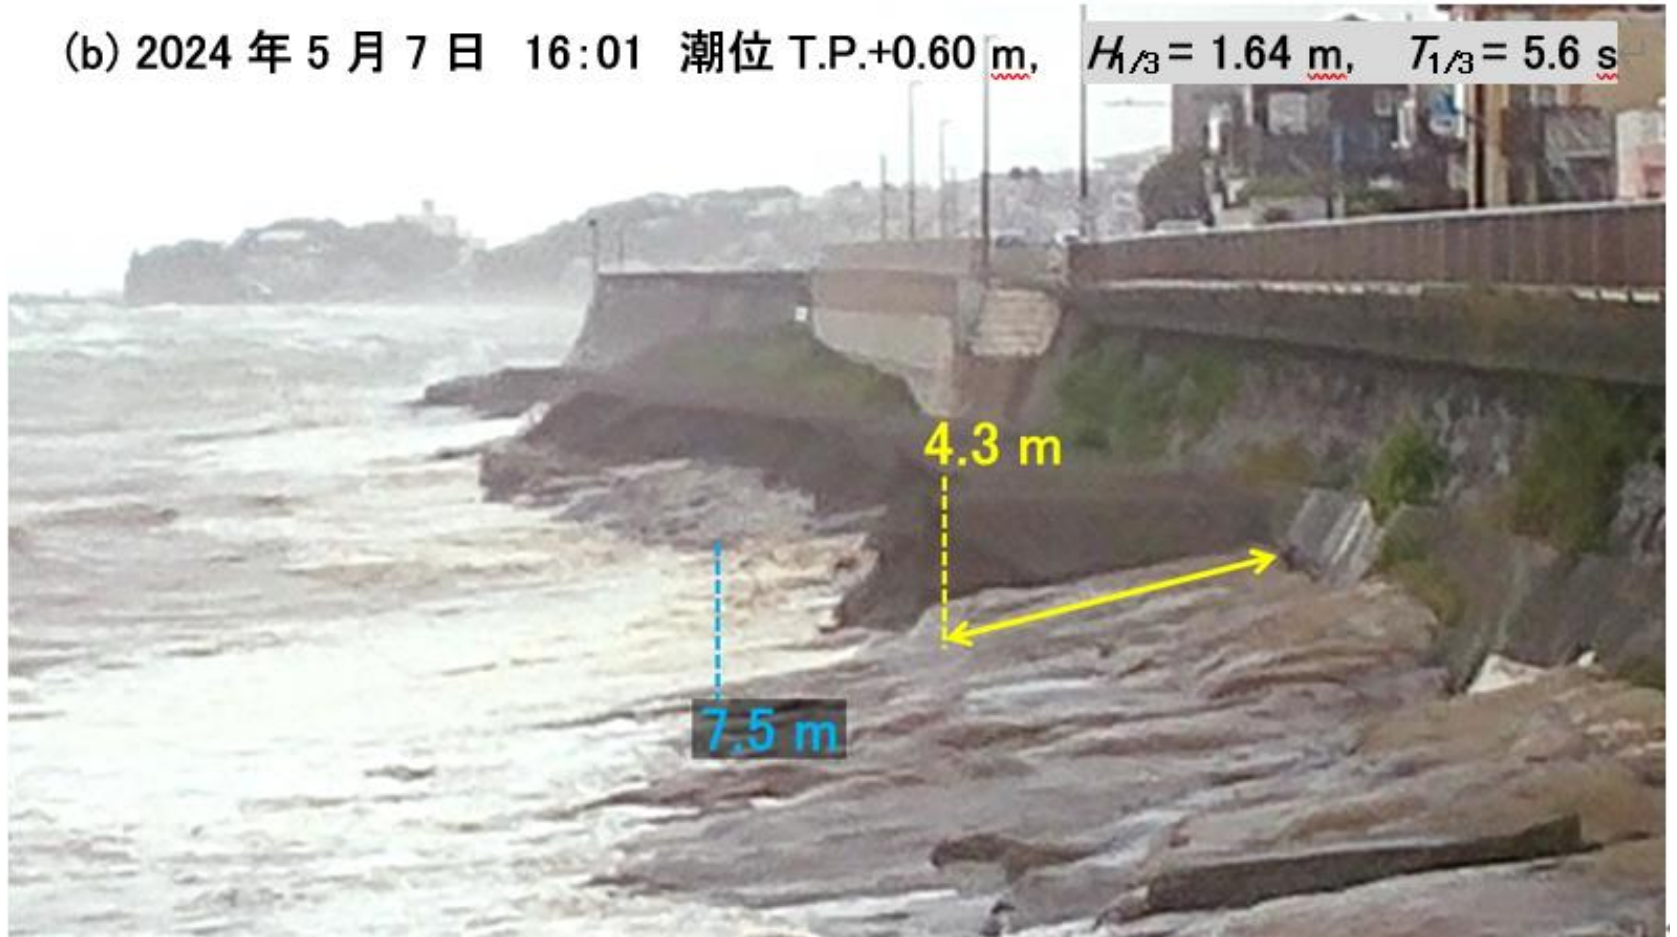
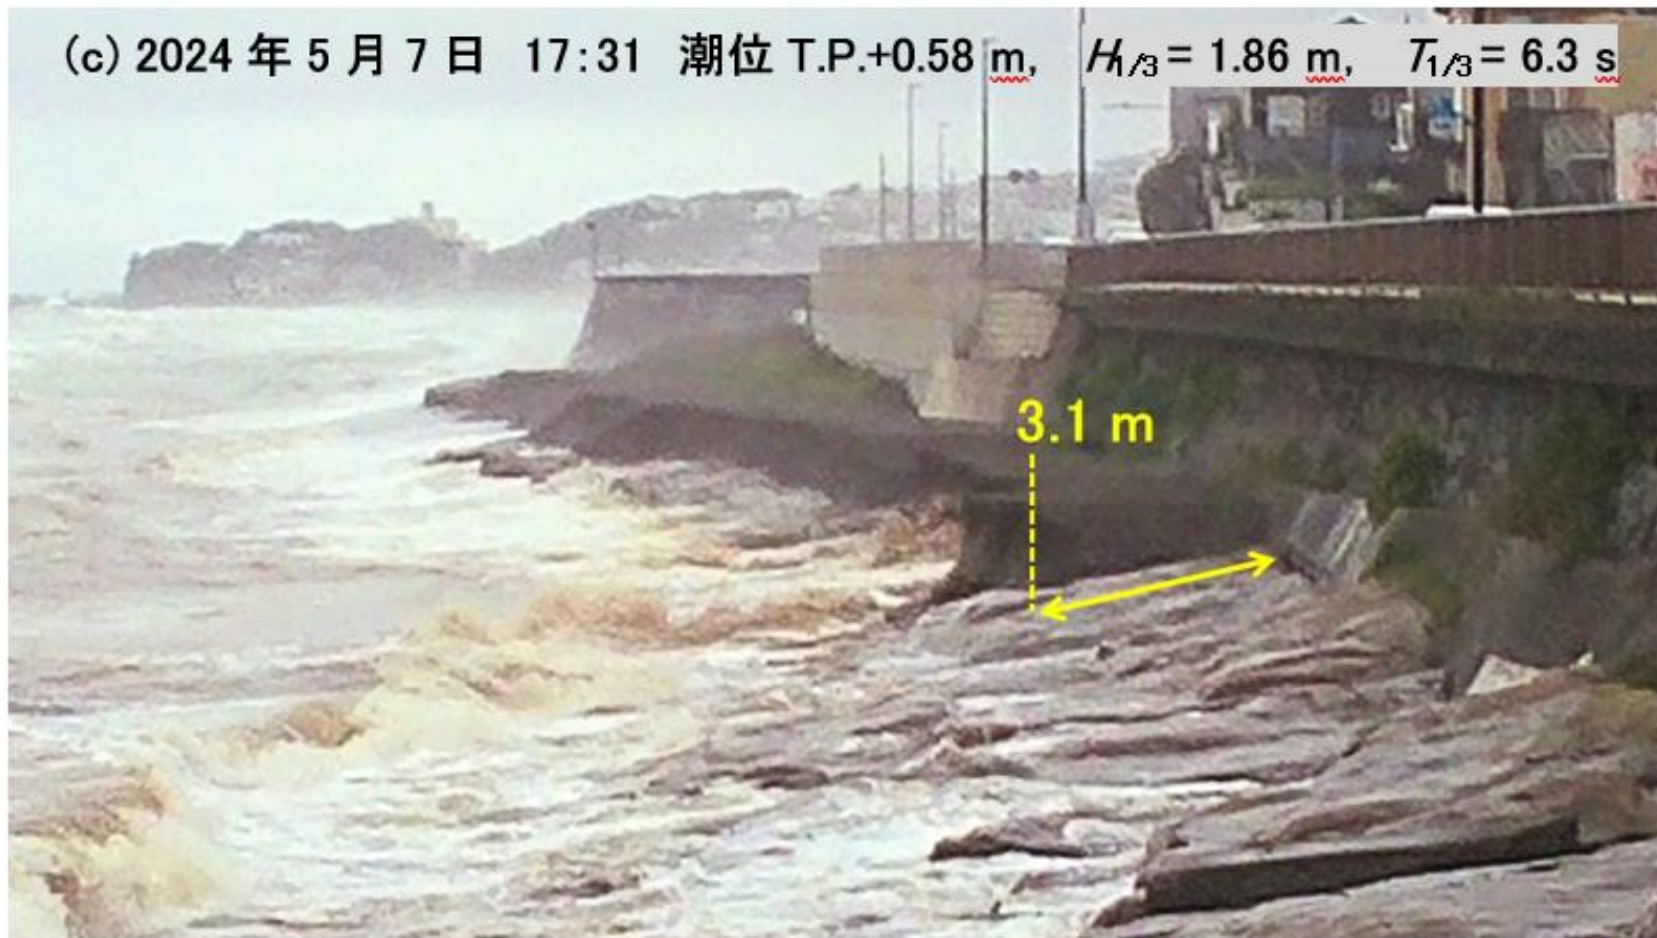
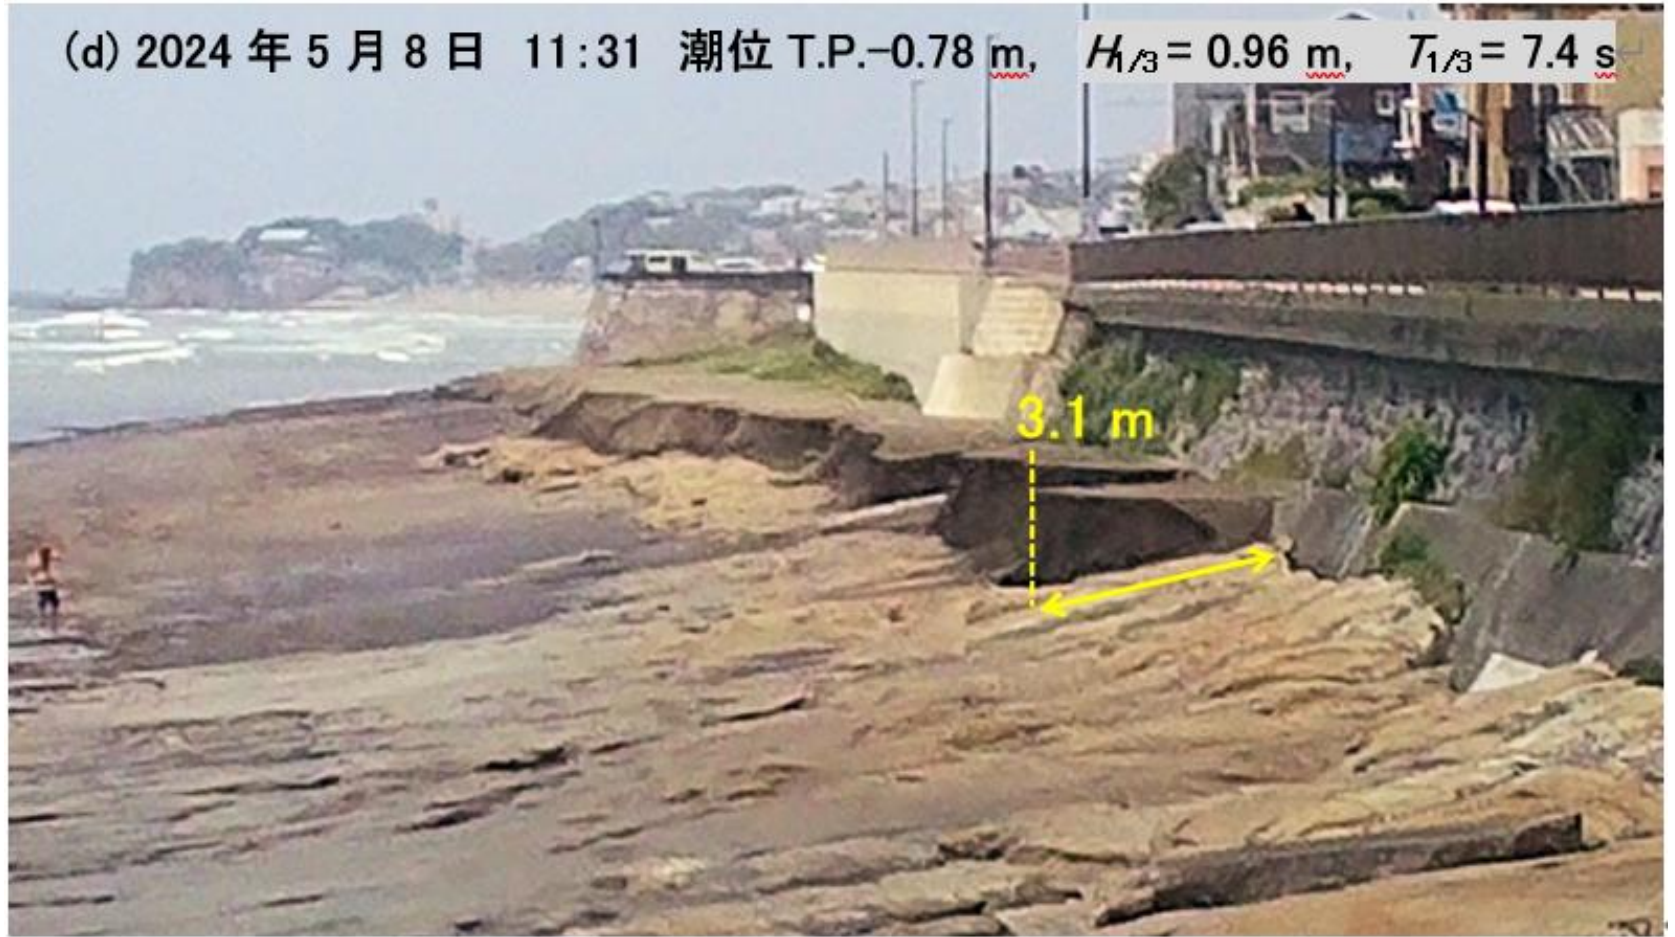
図-5 図-4の矩形域の拡大画像

(b) 2024年5月7日 16:01 潮位 T.P.+0.60 m,

$H_{1/3} = 1.64$ m, $T_{1/3} = 5.6$ s
