定点カメラによる七里ヶ浜での 養浜後の地形変化の追跡調査

一般財団法人土木研究センター

工博 宇多高明

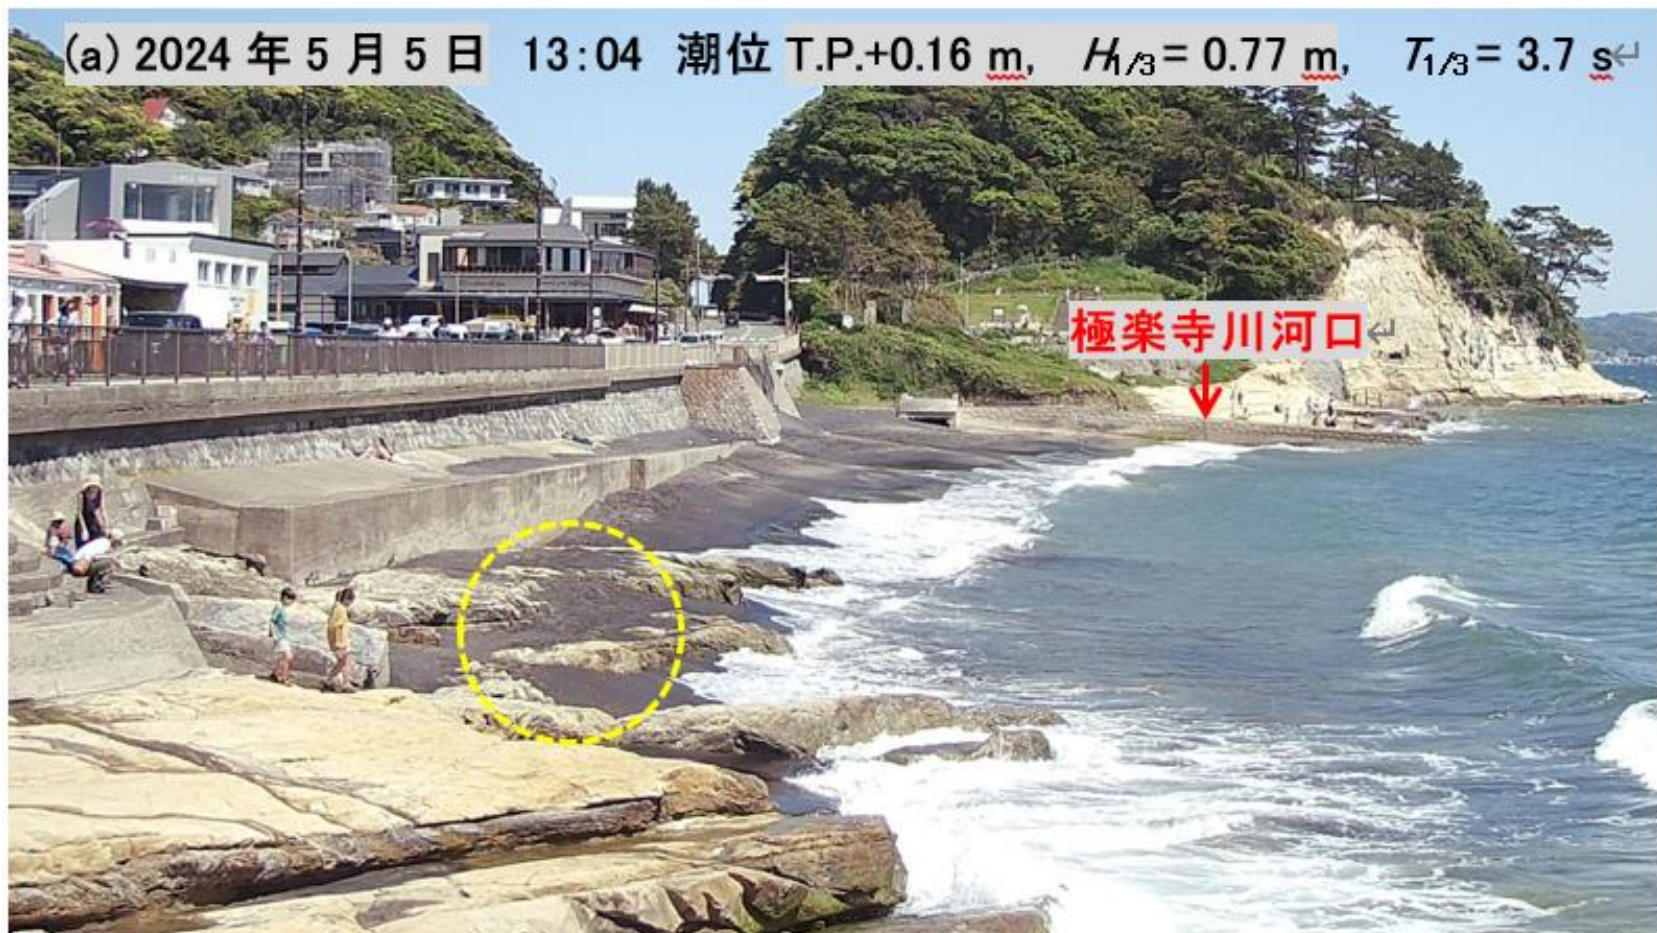
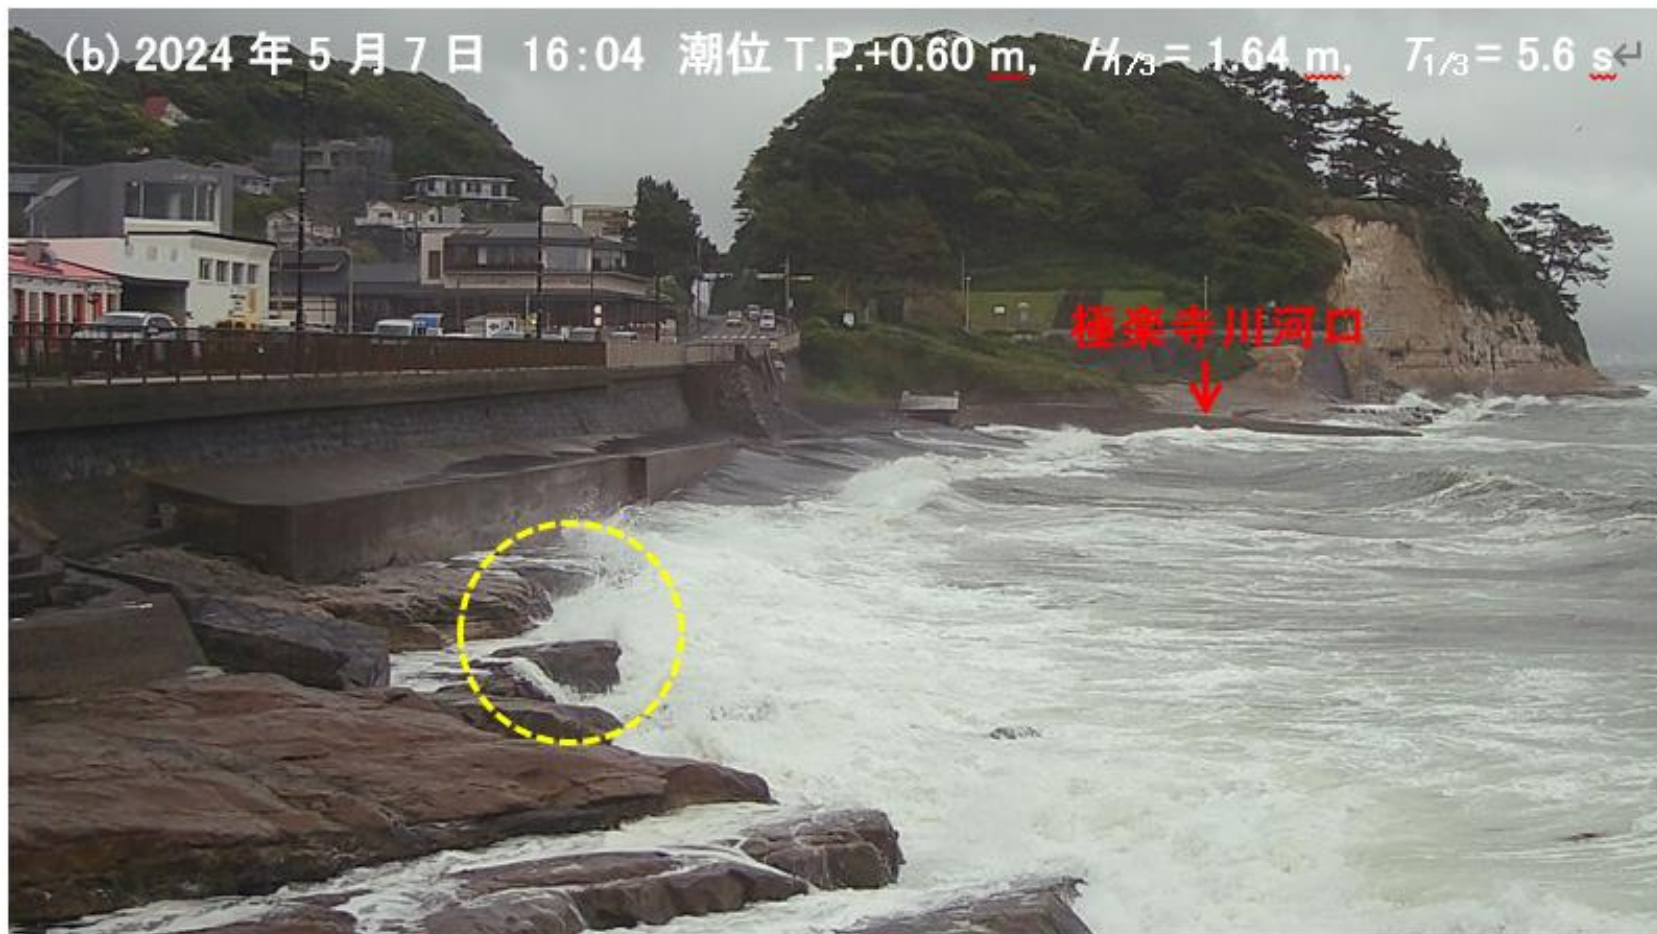
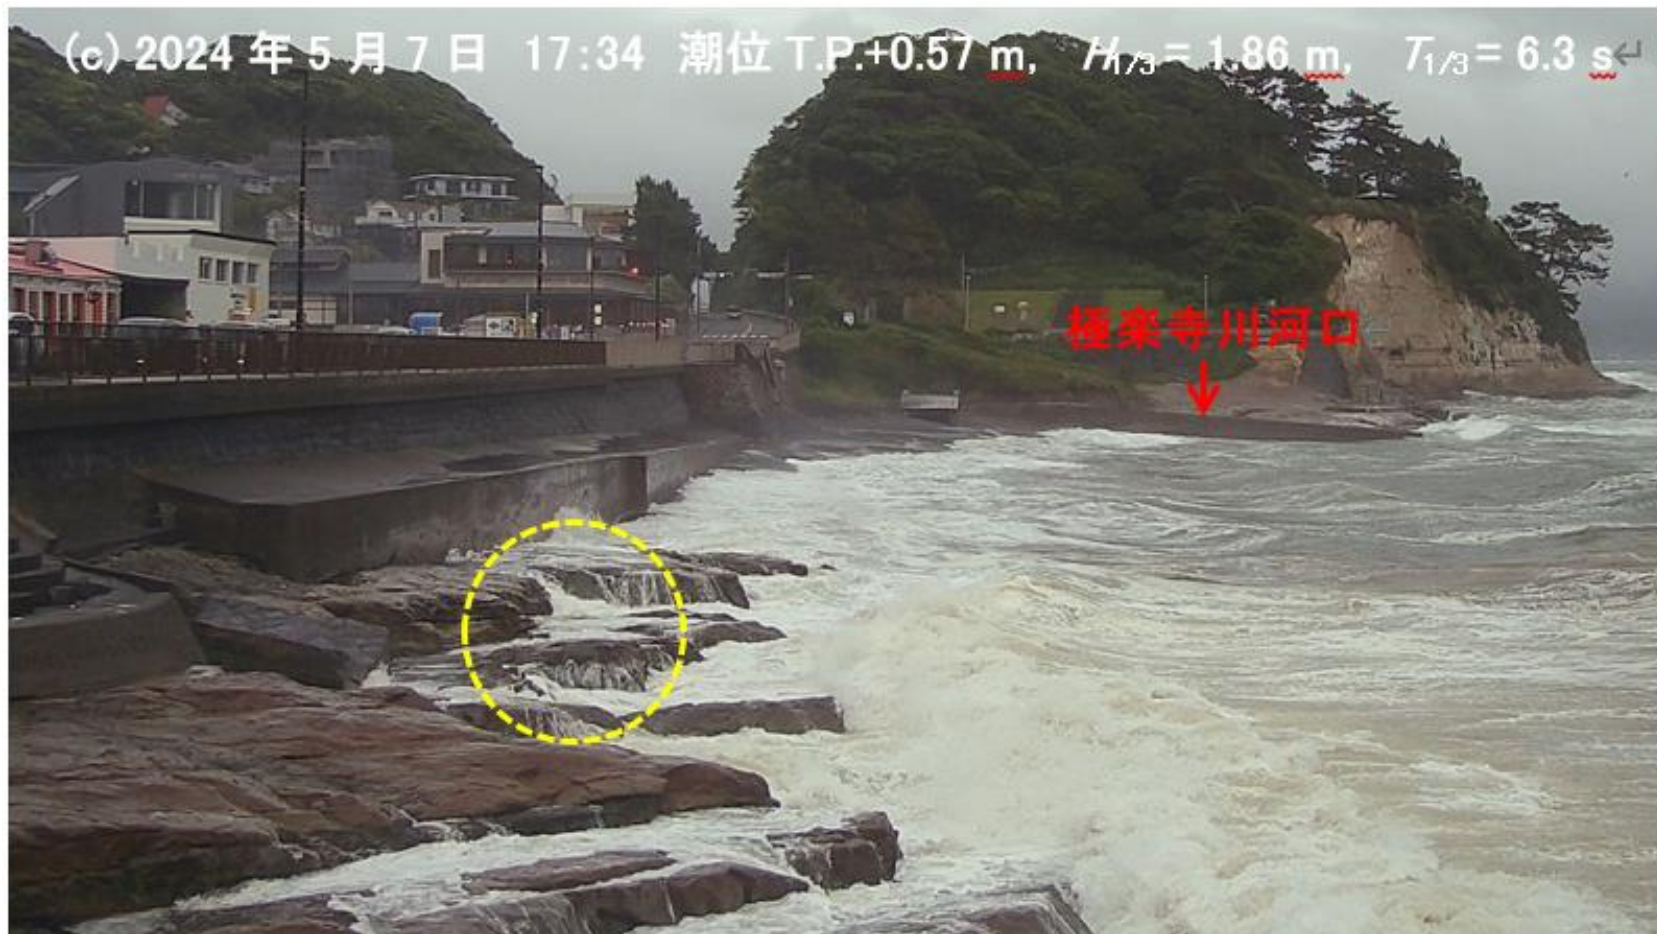
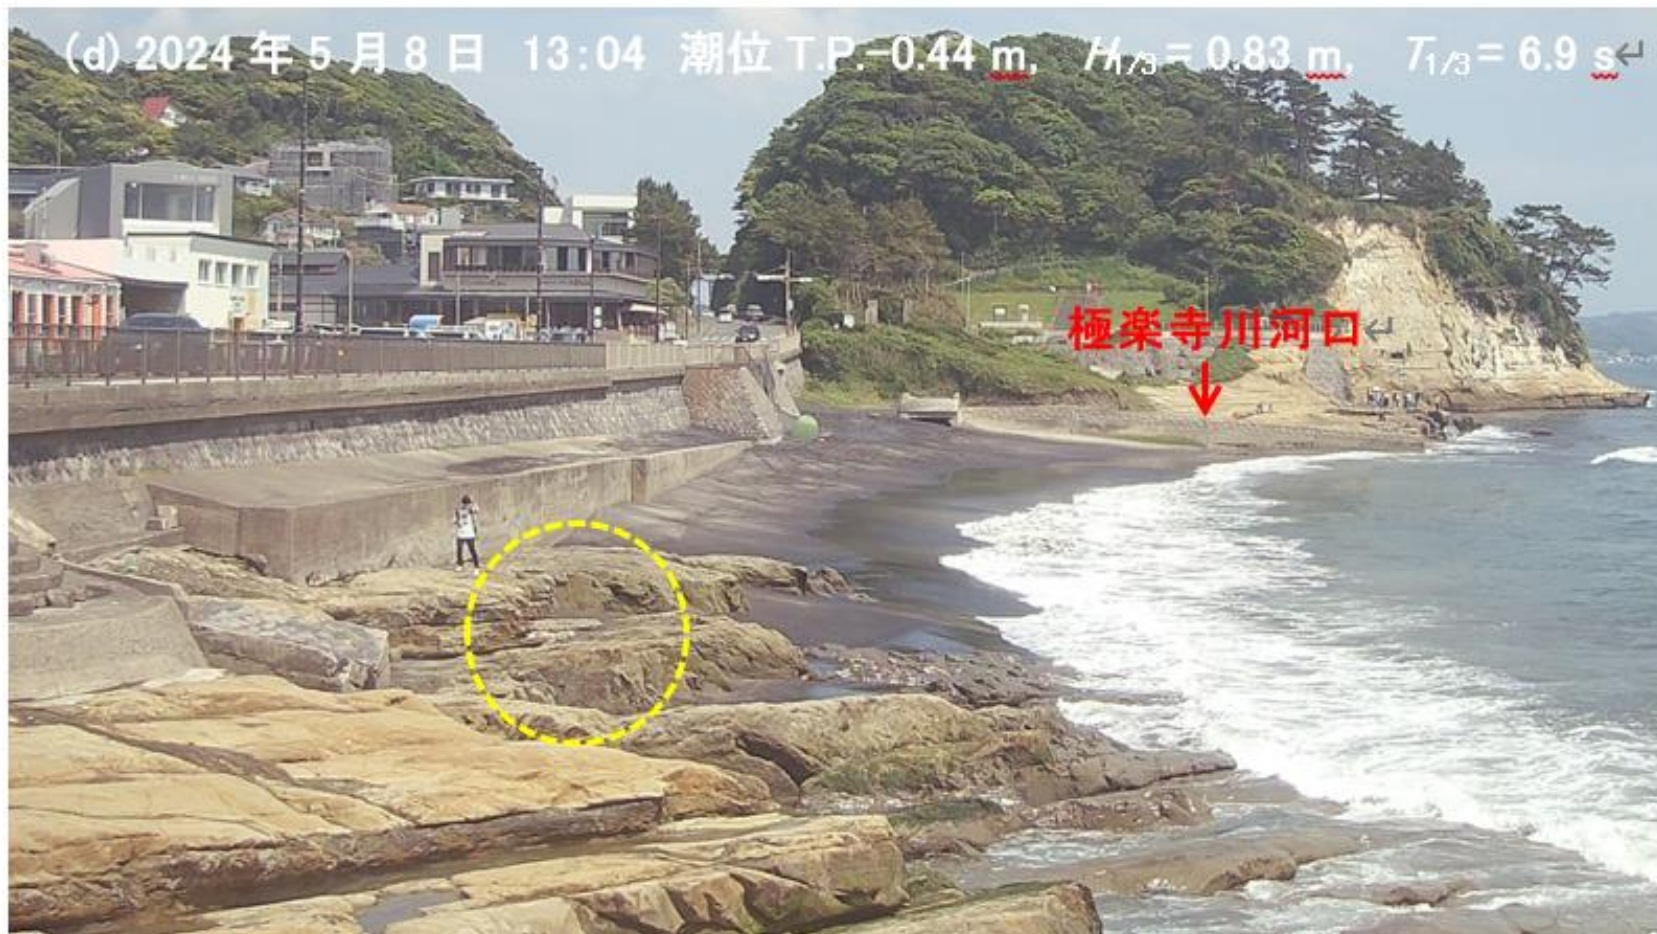
図-6 極楽寺川河口右岸の海浜の5月5日～5月9日の変化 (No.4カメラ)

- 盛り土区間においては、養浜盛り土が波の作用で削られたものの、東側の極楽寺川河口付近では明瞭な形で海浜土砂量の増加は見られず、むしろ極楽寺川河口付近では、波浪の強弱に伴う前浜の侵食・堆積が顕著であった。
- この理由は、今回の養浜盛り土が七里ヶ浜中央部にある駐車場の東側隣接部の凹状海岸線部分で行われたため盛り土への波の作用が弱く、したがって汀線への供給土砂量が小さかったことによると考えられる。
- これを考慮すると、侵食の著しい七里ヶ浜東部の砂浜の早期の回復を図るには、駐車場の東側隣接部での養浜砂量を増やし、土砂の巻き出し場所を海側へと広げること、ならびに極楽寺川河口右岸でも土砂投入を行うことが考えられる。これらは投入可能量とも密接に関係しているため、土砂投入の前にこれらの点について十分検討することが必要である。

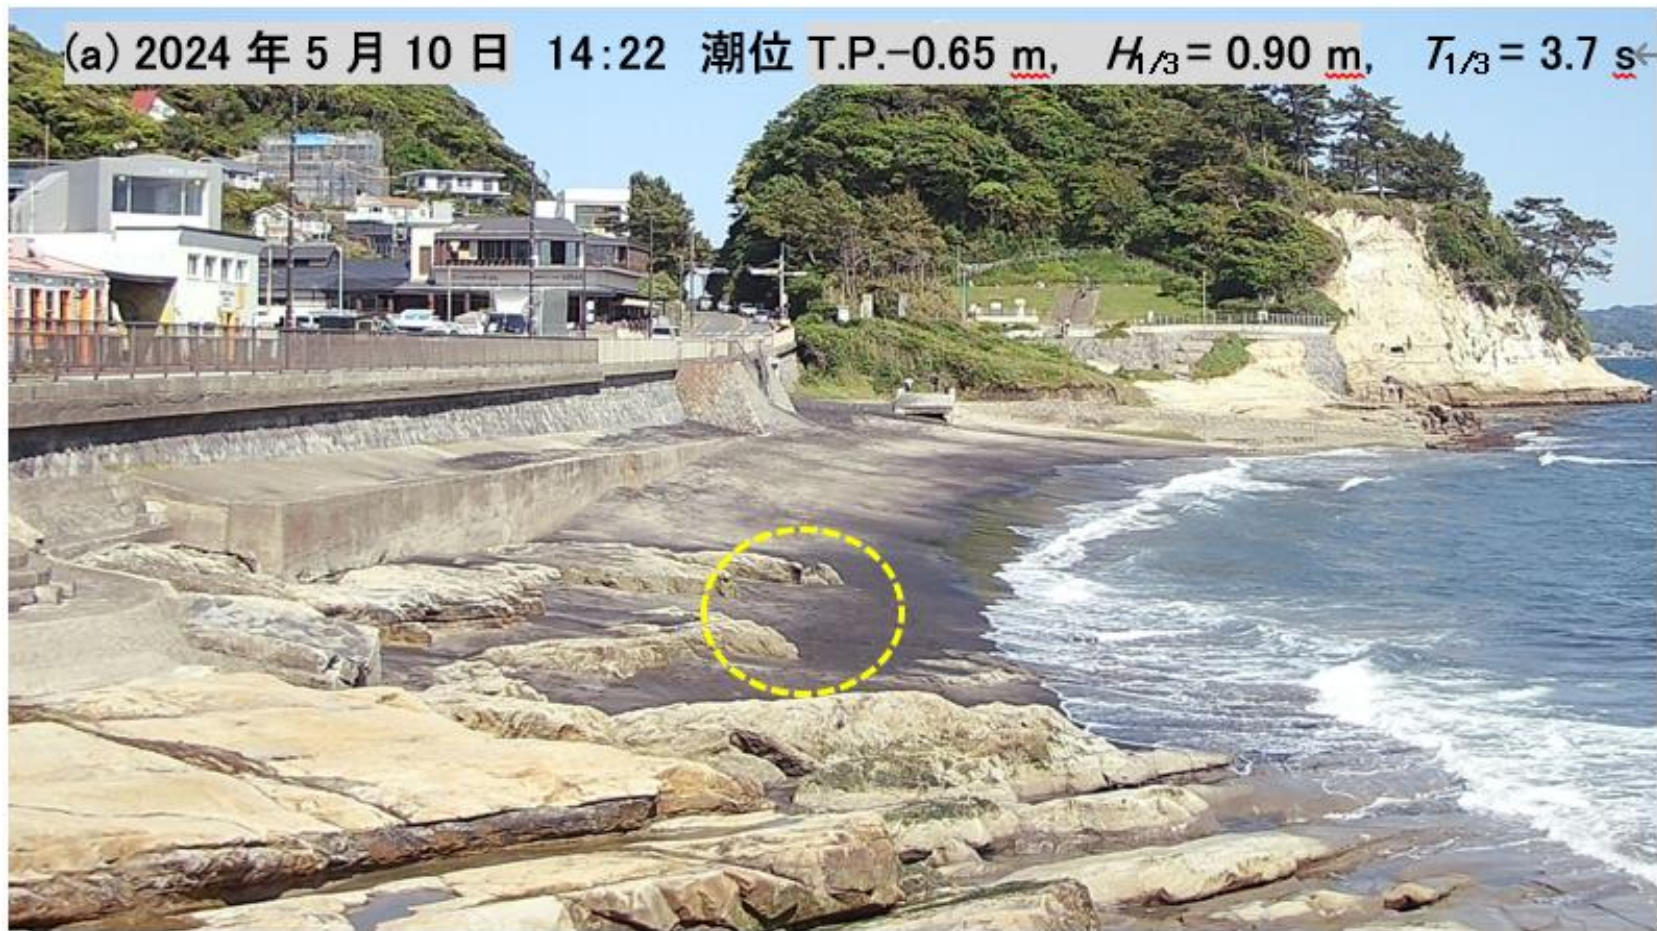
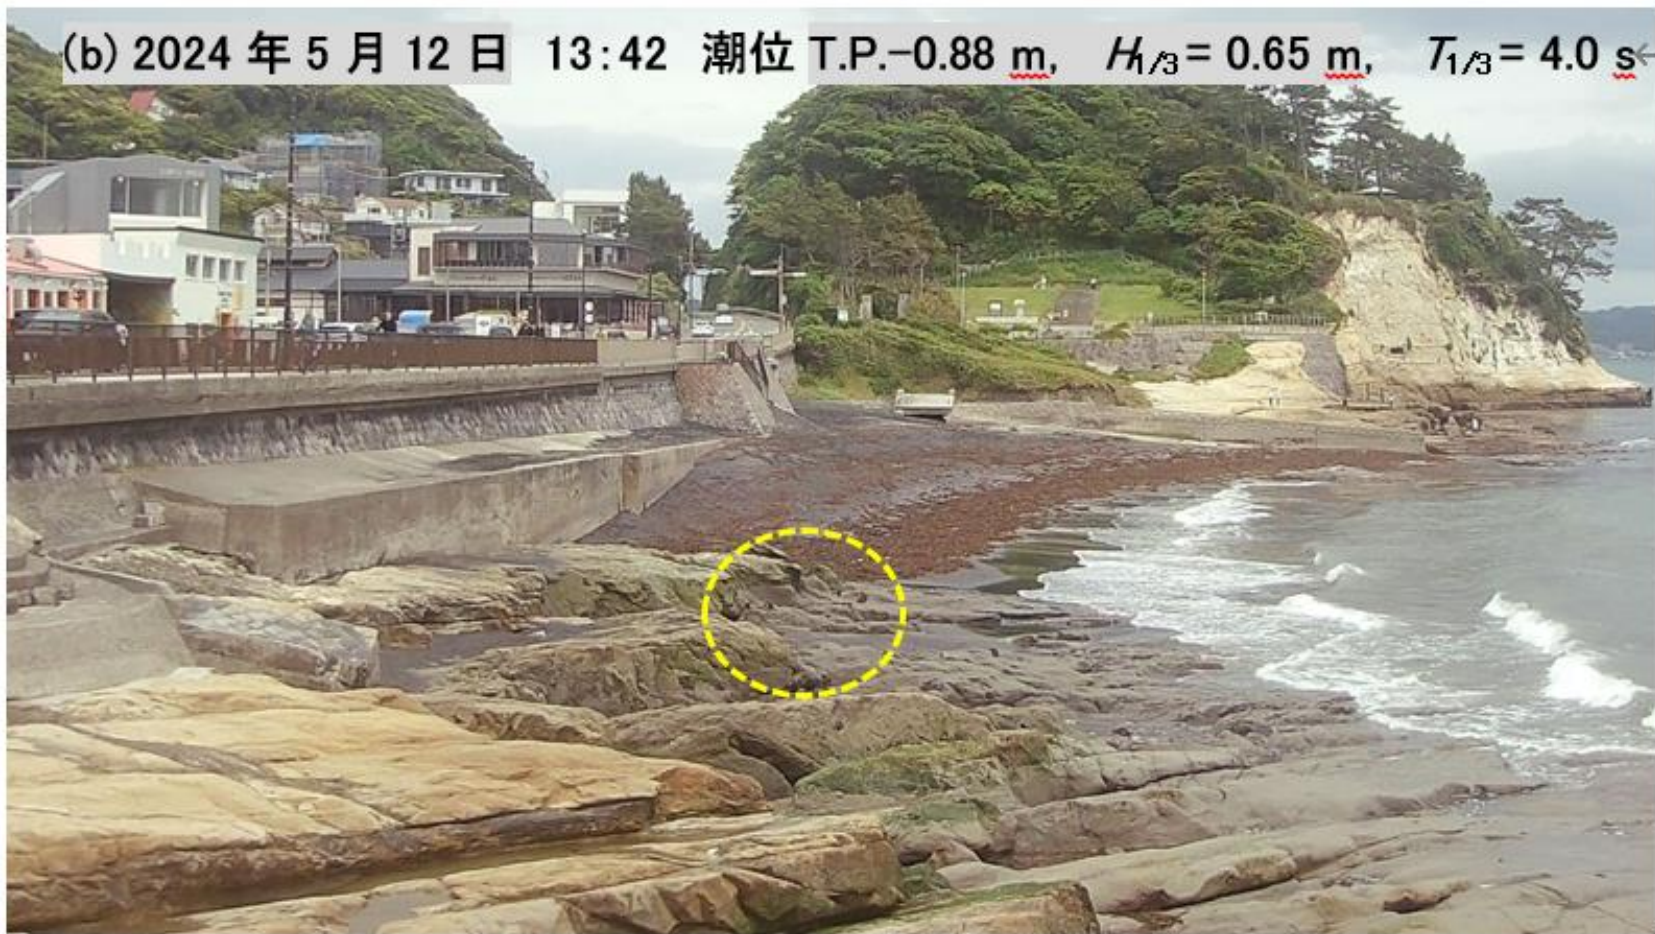
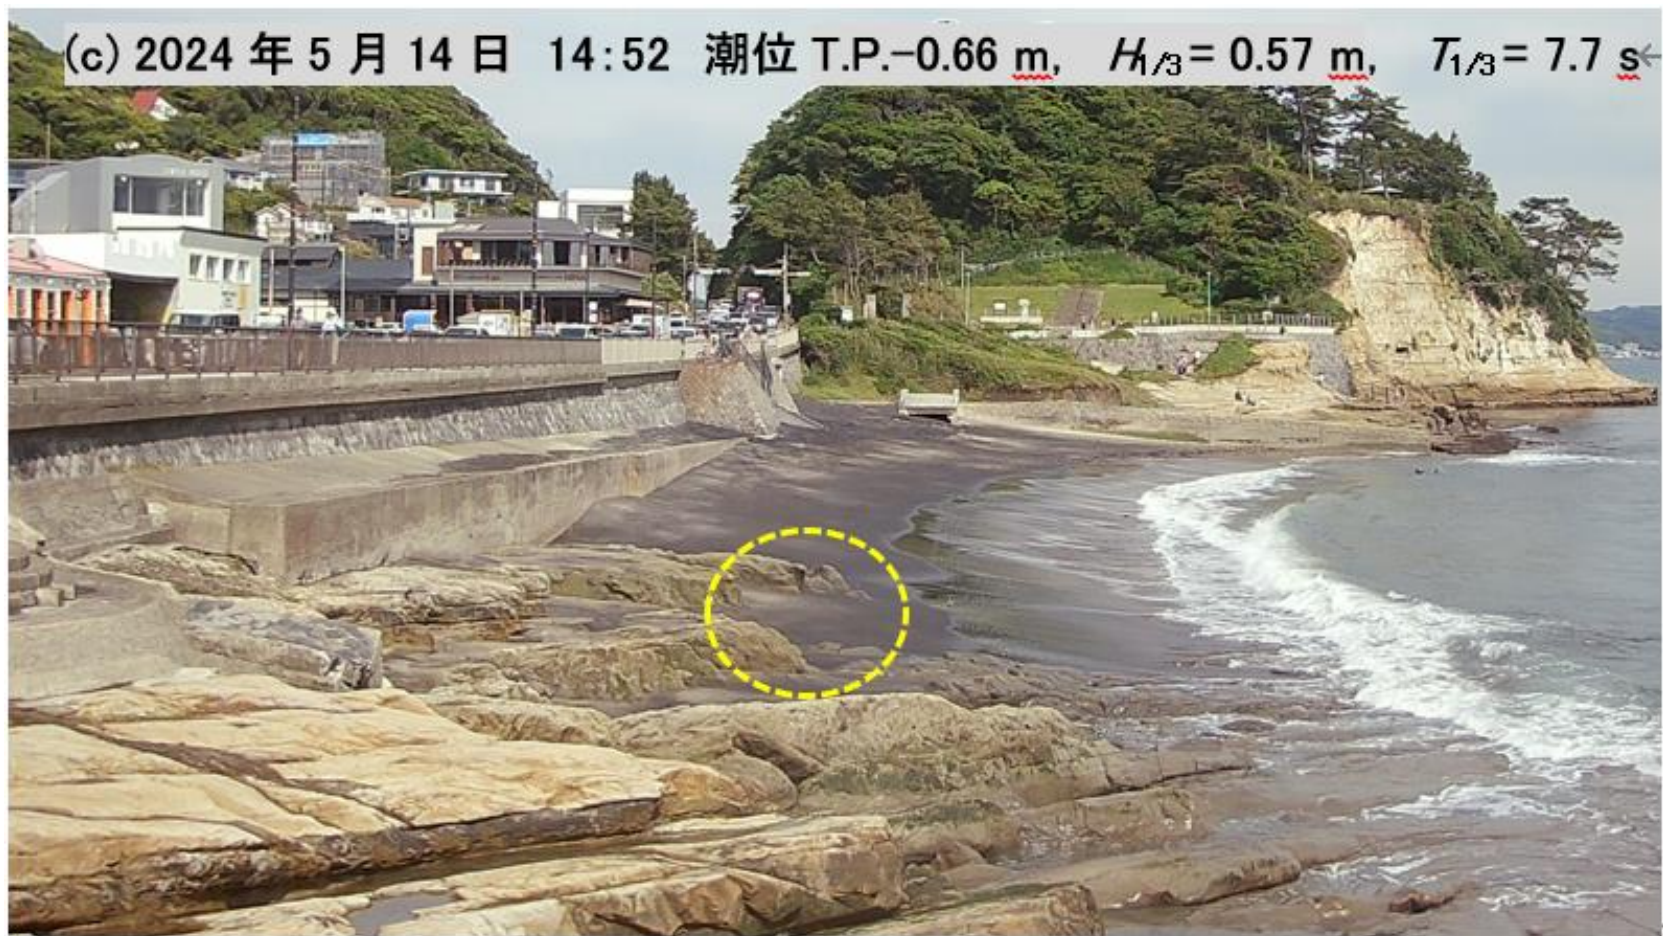
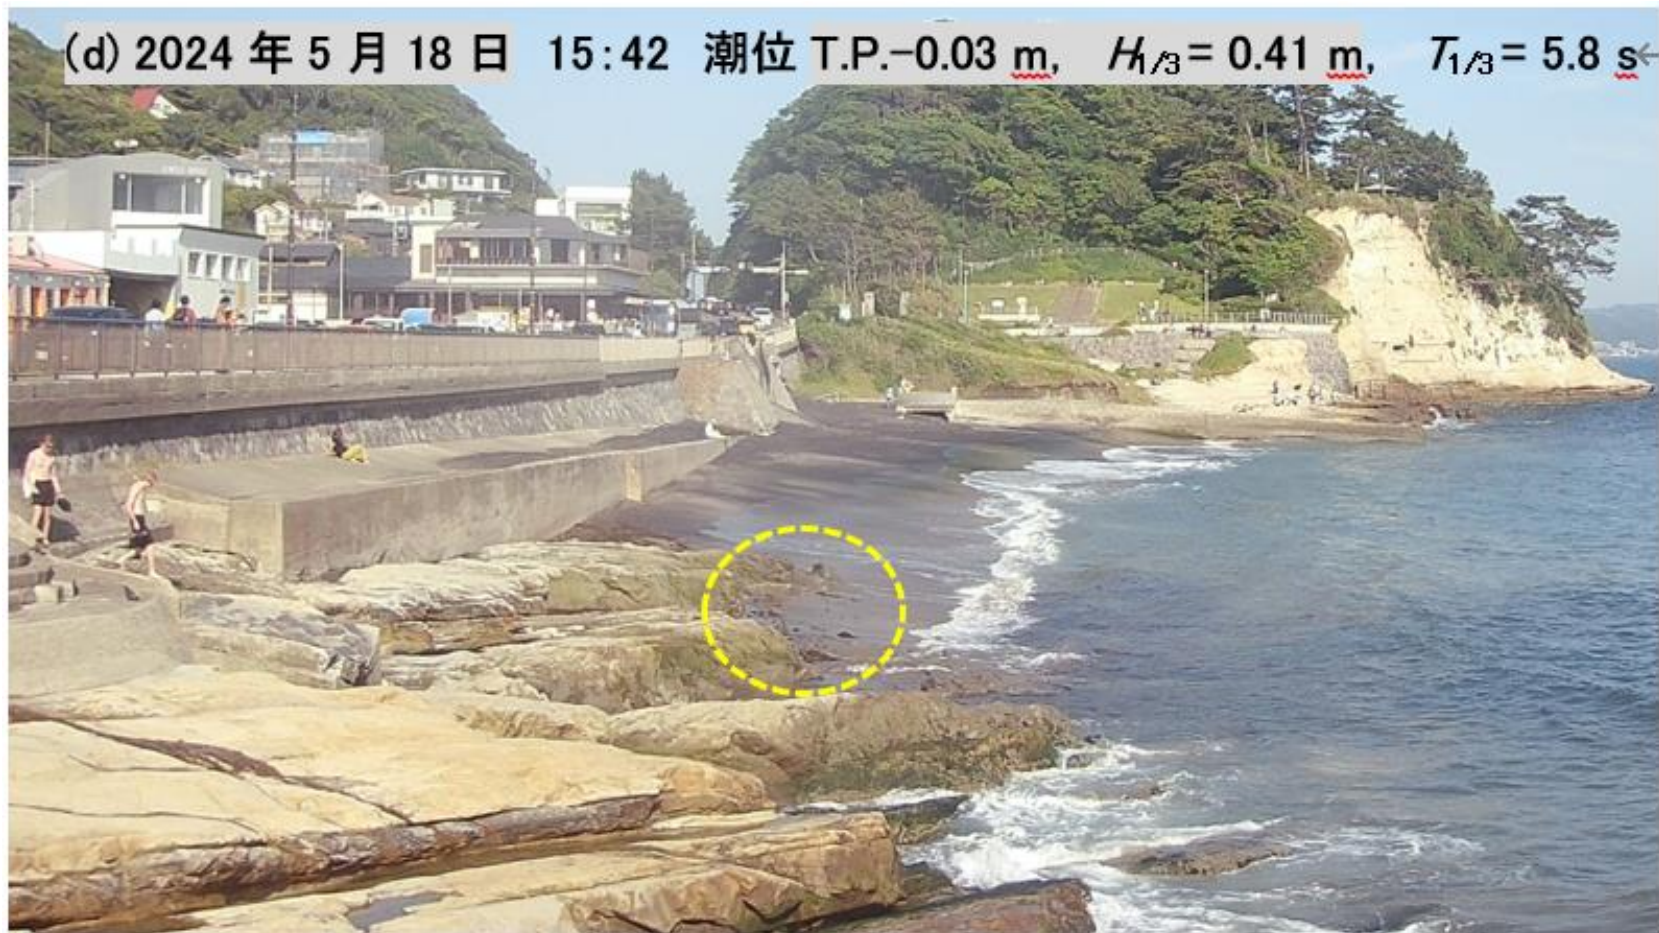
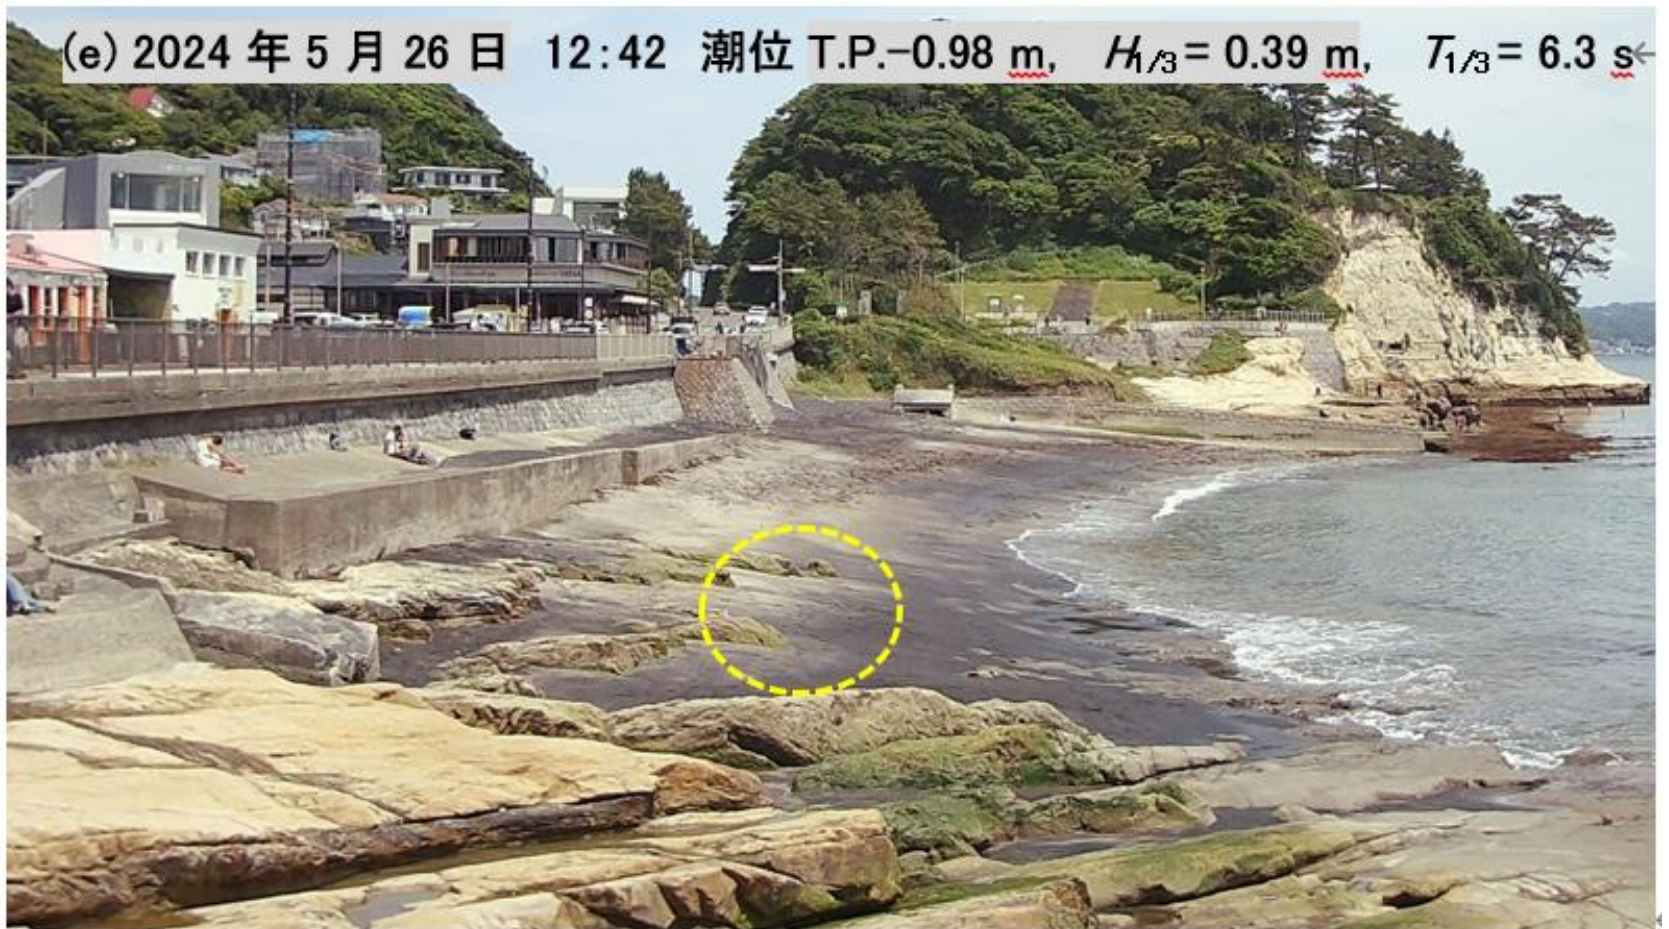
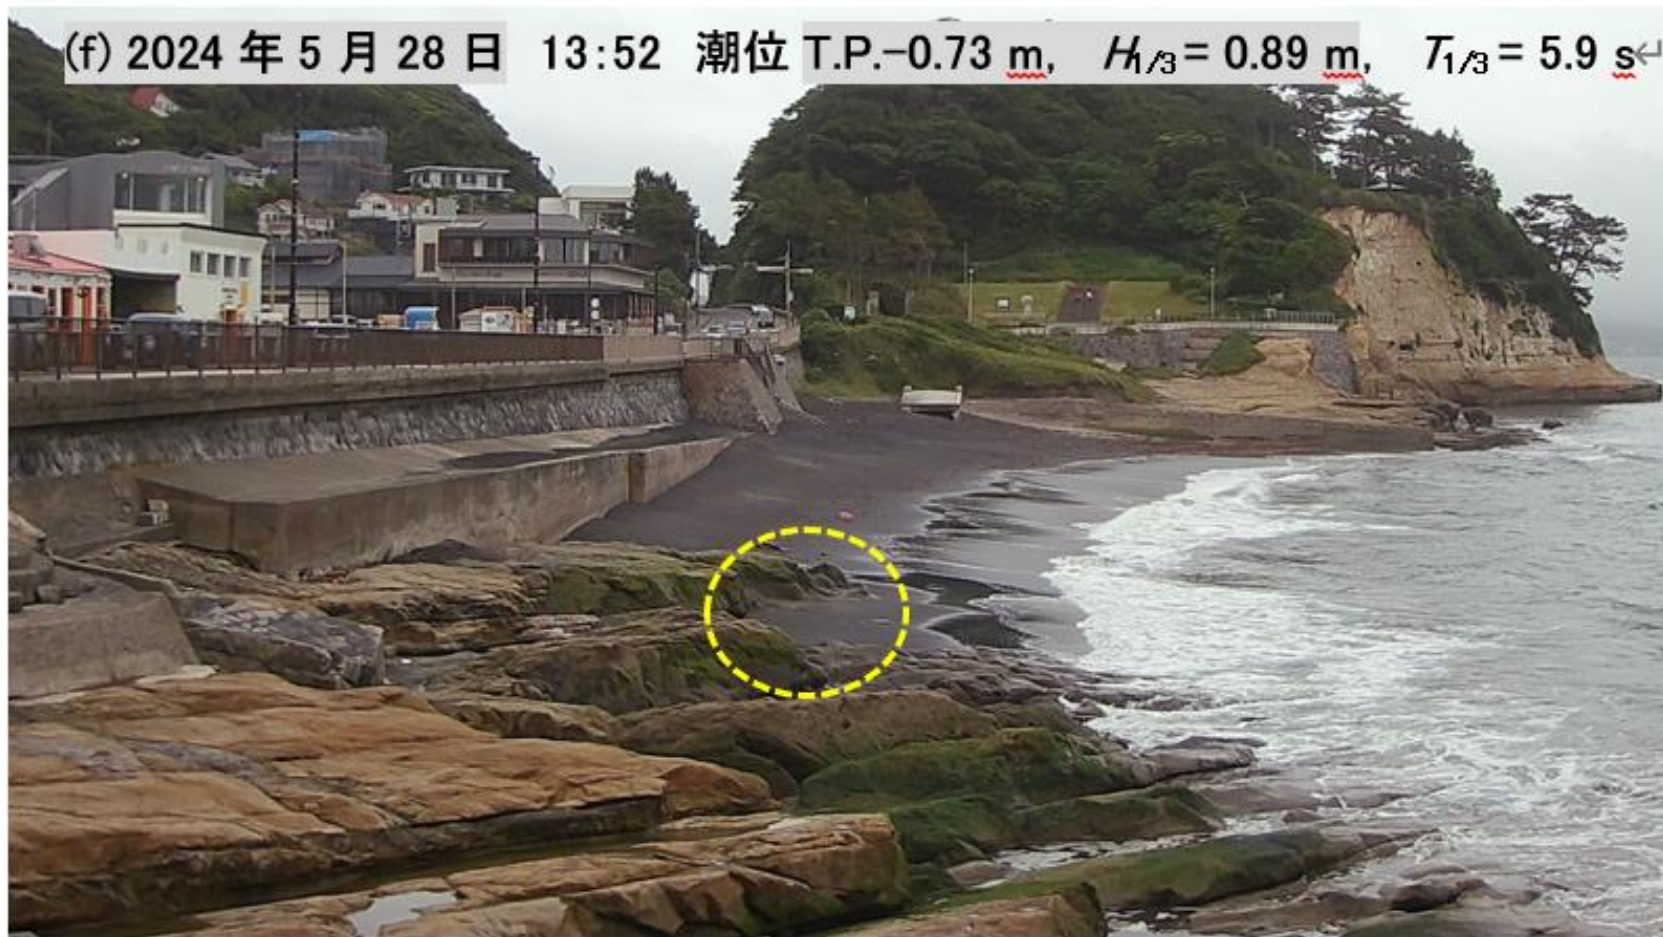
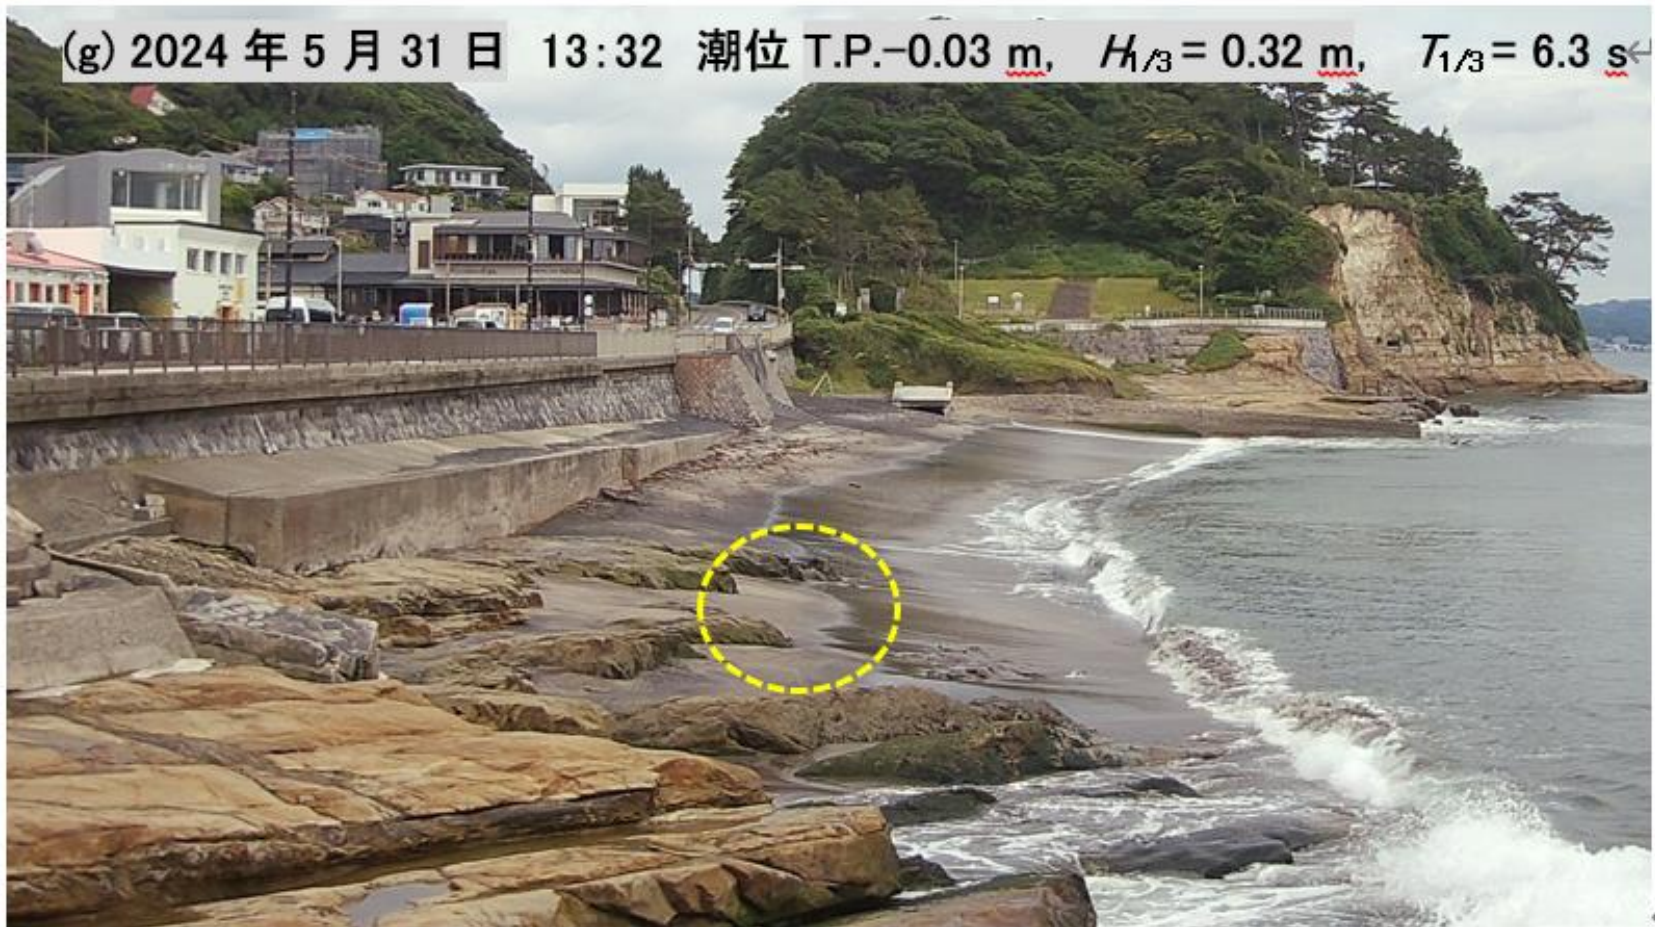
図-7 極楽寺川河口右岸の海浜の5月10日～5月31日の変化 (No.4カメラ)
