事故事例情報シート

整理番号 2019-07	事故名称 液化塩素貯槽の払出ライン安全弁取外し点検中の液化塩素漏えい			
発生日 2019年3月4日(月)	事象 噴出・漏えい		原因大分類 誤操作・誤判断	KHK Code —
発生場所 川崎市	ガスの種類 液化塩素		原因中分類 —	主な材料 —
事故区分 製造事業所(コンビ)	死亡 0	重傷 0	軽傷 0	原因補足 — 常用の条件 0.80MPa/-10°C

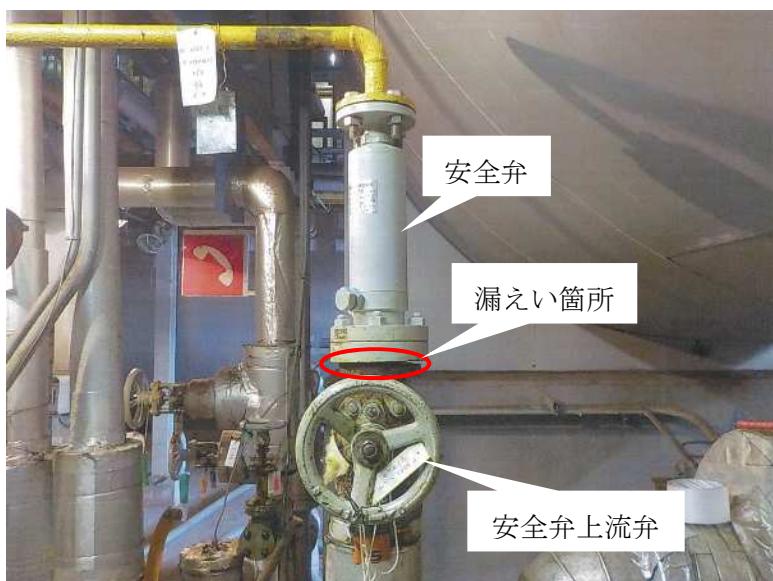
液化塩素貯槽の払出ライン安全弁の点検を実施するため、安全弁上流弁を閉止し、安全弁フランジのボルト(計4本)を2本緩めたところ、液化塩素が漏えいした。作業者は直ちに室外へ退避し被害なし。ガス検知器が作動したため、CCRから遠隔で除害行ラインを開け、直近の緊急遮断弁を閉じた。

安全弁上流弁の閉止が不十分であり、かつ閉止状態の確認(内漏れ)が不十分であったため、安全弁のフランジボルト2本を緩めた際に塩素が噴出した。

また、開放されていた扉にはドアクローザーが設置されておらず、作業者には避難の際に扉を閉める余裕がなかったため、室外へ漏えいした。

応急対応として、当該安全弁の点検作業を行う際には、脱圧するとともに、安全弁上流弁の閉止状態を2名で確認することとした。

恒久対策としては、①弁操作に関する教育の実施、②活線末端手動弁2次側フランジ開放時、液抜き、脱圧できない場合の作業手順書作成、③活線末端手動弁2次側フランジを開放する際に、内漏れがない事を確認できる設備の設置、④扉の自動閉化。
