<b>整理番号</b> H23-25	<b>事故名称</b> 水素充てん設備の圧力計用導圧管からの漏えい			
<b>発生日</b> 2011年7月31日	<b>事象</b> 噴出・漏えい		<b>原因大分類</b> 設備	<b>KHK Code</b>
<b>発生場所</b> 川崎市	<b>ガスの種類</b> 水素		<b>原因中分類</b> 腐食管理不良	<b>主な材料</b> SUS304TP-S
<b>事故区分</b> 製造事業所(コ)	<b>死亡</b> 0	<b>重傷</b> 0	<b>軽傷</b> 0	<b>原因補足</b> 配管の外面腐食
				<b>常用の条件</b> 19.6MPa / 35°C

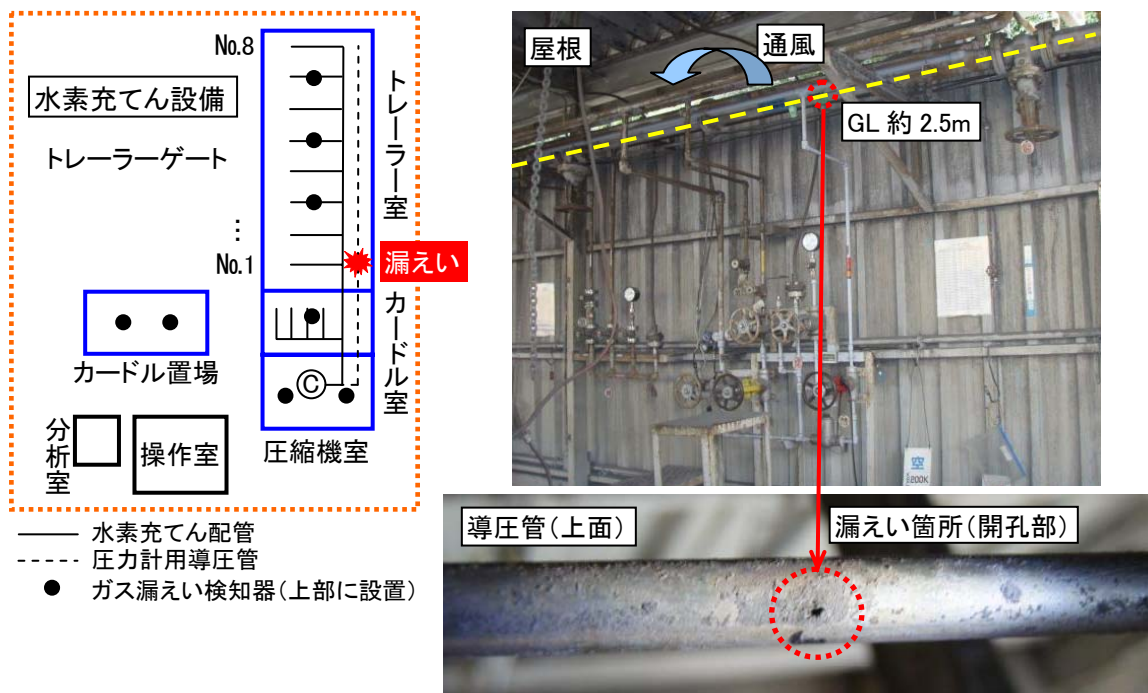
15時55分頃、運転員が圧縮機一台を起動してセルフローダ容器へ水素の充てんを行った。20時35分頃、二台目の容器へ充てん中に圧力が17MPaになったところで、定期の容器温度測定に行ったところ、トレーラー室の圧力計用導圧管(SUS、φ8mm)付近から異音が出ていることに気付き、直ちに圧縮機を停止して導圧管の元弁を閉止した。なお、付近のガス漏えい検知器は作動していなかった。

翌日、導圧管の調査を行ったところ、直管部上面に直径約1mmの開孔を発見した。(図1)

図1 水素充てん設備の平面図(左)と導圧管の開孔状況(右)

- ・ 圧縮機の停止と導圧管元弁の閉止。
- ・ 腐食した導圧管は更新し、設備内の他の導圧管と併せて外面を塗装する。
- ・ 定期点検時に導圧管外面の清掃を行い、肉厚測定と目視点検により腐食がないことを確認する。これについては、検査の年間計画に実施項目を記載し、点検記録表には検査の要点を記す。
- ・ 高圧ガス施設の異常現象時の措置に関する教育と通報訓練の実施。

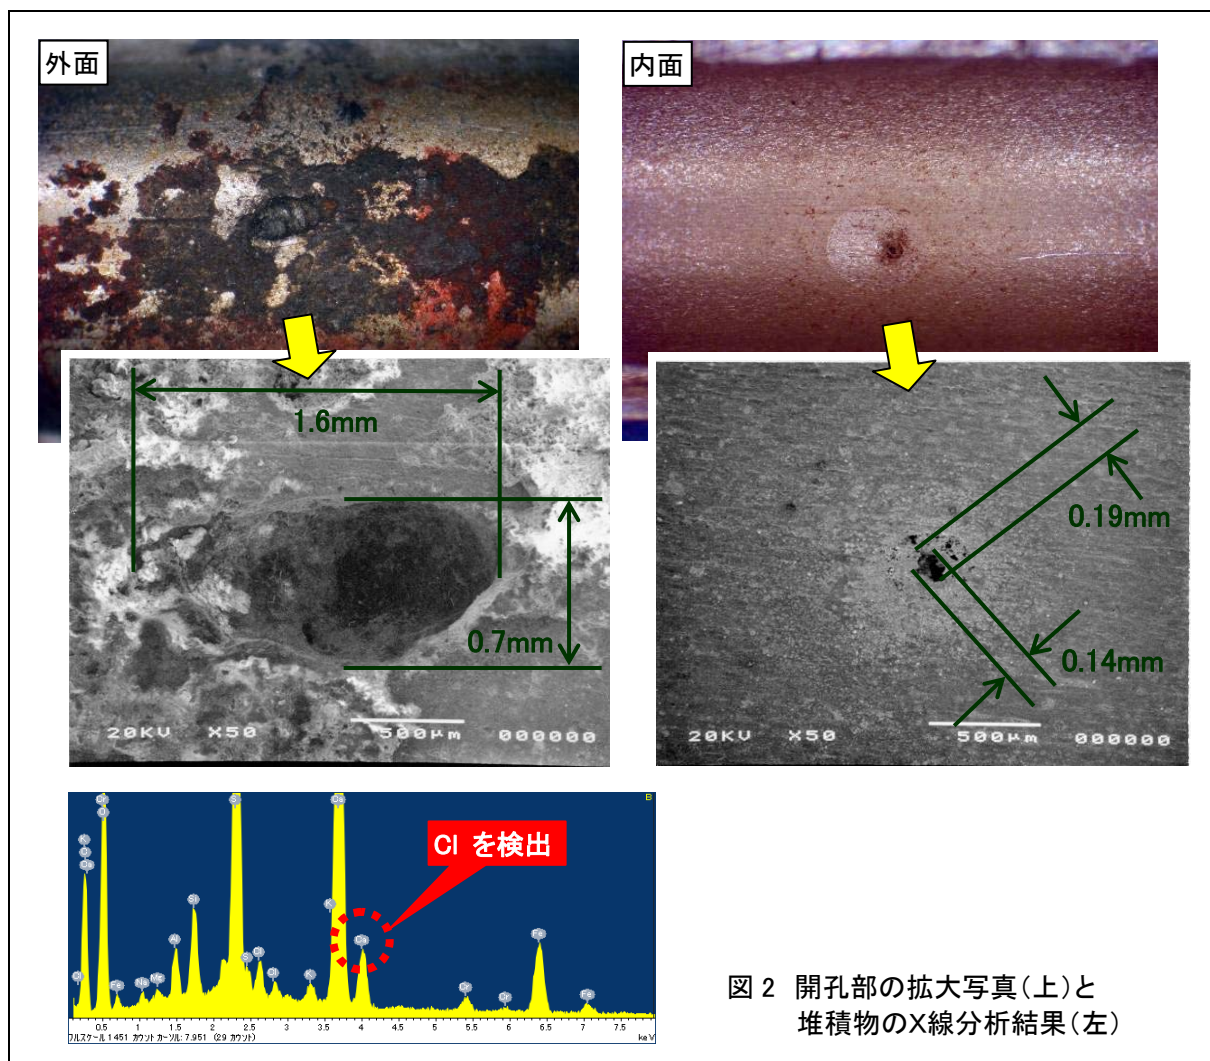
圧力計用導圧管はトレーラー室の片持ち屋根下のラックに敷設されており、設置後26年が経過していた。ここは海岸に近い場所であり、強風による飛沫等の浮遊物が導圧管上面に堆積し、屋根があるために雨等で洗い流されることのない環境である。このため、海塩粒子と大気中の水分等により堆積物中の塩化物イオンの濃度が高くなり、ステンレス配管の外面から孔食に至ったと考えられる。(図2)

近傍に設置された水素充てん配管では、4年程前にも同様の腐食事例があり、配管の更新と塗装、及び定期点検時には配管表面の清掃を実施している。導圧管は計装設備で、小口径であることから見逃されており、必要な検査や対策が行われていなかった。

図2 開孔部の拡大写真(上)と堆積物のX線分析結果(左)
