整理番号 H23-01	事故名称 LPガス容器の交換作業における車両火災				
発生日 2011年1月12日	事象 爆発		原因大分類 人		KHK Code
発生場所 川崎市	ガスの種類 液化石油ガス		原因中分類 誤操作、誤判断		容器の容量 50kg
事故区分 消費先	死亡 0	重傷 0	軽傷 0	原因補足 容器の取扱い	着火源 溶解釜の火

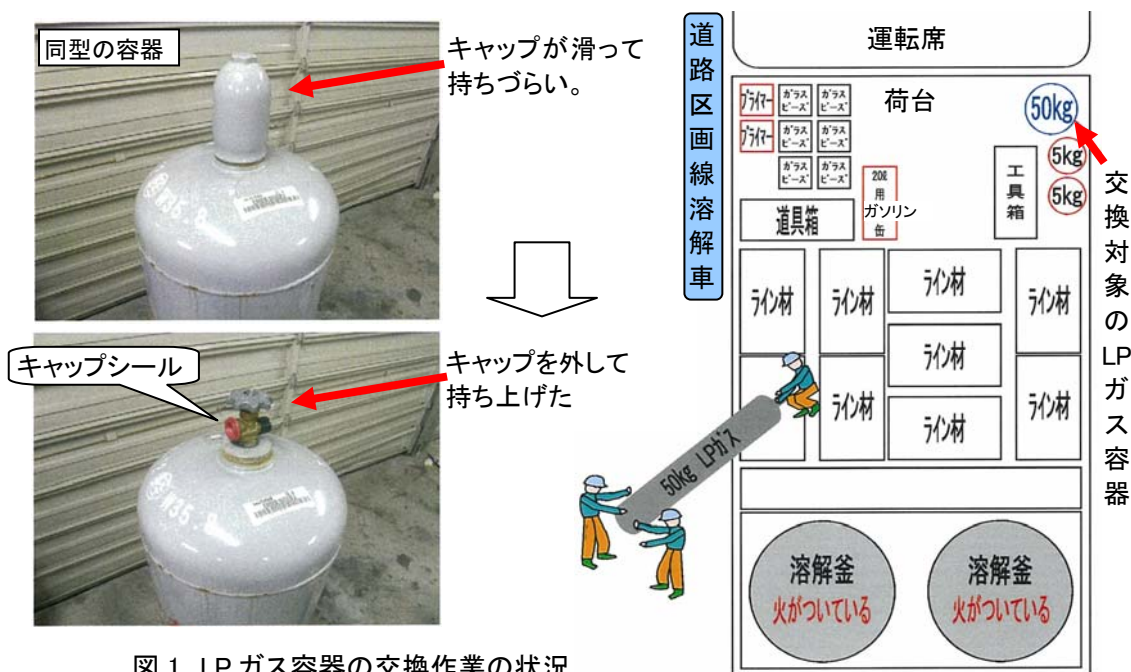
道路区画線溶解車(3tトラック)にライン材を積み込み後、ライン材を仮溶解するために溶解釜(油圧式ニーダー)に火を入れた。この時に車載のLPガス50kg容器のガスが少量しかないと気づき、容器を交換しようとした。作業員3名のうち1名が荷台のライン材の上に乗る、充てん容器を引き上げようとしたが持ち手がないため、バルブキャップを外してキャップシール部分を持ち引き上げたところ、バルブが緩んでしまった。(図1) 急いでバルブを閉めようとしたが荷台のライン材にバルブが挟まり、閉めることができずにガスが噴出した。これに溶解釜の火が引火して積載していたプライマーやガソリン缶及び他のLPガス容器にも引火して火災となった。ガスが噴出した容器は燃焼爆発を起こして破裂し、道路区画線溶解車と隣に停めていた連絡車(乗用車)が焼損した。(図2)

図1 LPガス容器の交換作業の状況

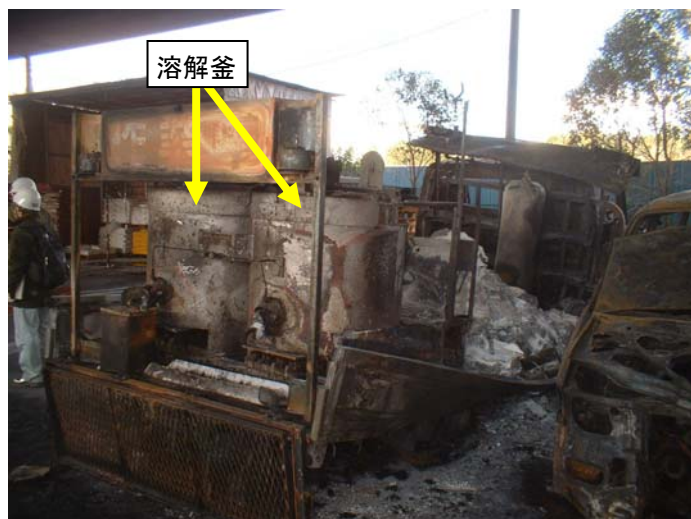
a. 焼損した道路区画線溶解車(左)と連絡車(右)

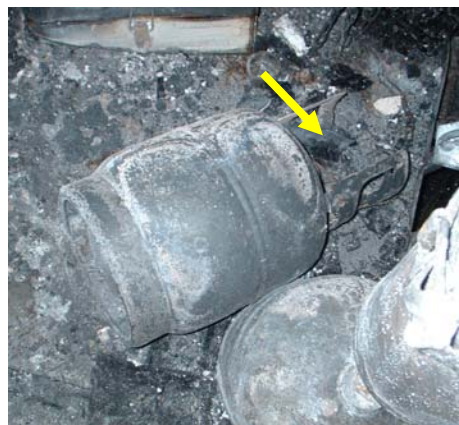
b. バルブが溶けた容器
(車載のLPガス5kg容器)

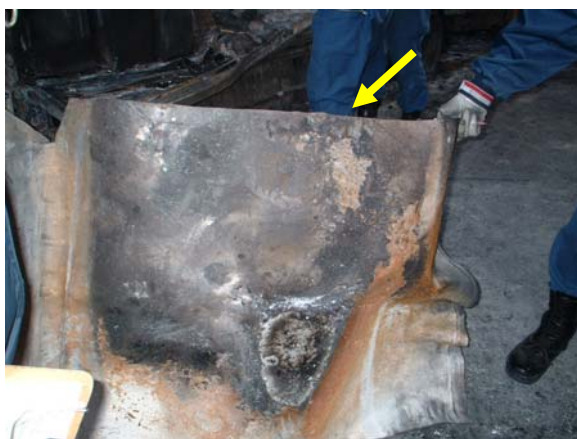
c. 破裂した50kg容器の銅板

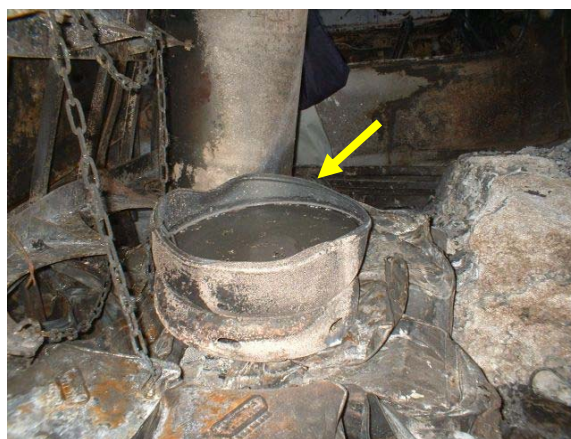
d. 破裂した50kg容器の鏡板
