整理番号 H22-41	事故名称 充てん作業中のカードル接続部からの噴出			
発生日 2010年11月11日	事象 噴出・漏えい		原因大分類 人	KHK Code 2010-0338
発生場所 横浜市	ガスの種類 ヘリウム		原因中分類 誤判断、誤操作	最高充てん圧力 19.6MPa
事故区分 製造事業所(一般)	死亡 0	重傷 0	軽傷 2	原因補足 アダプタの誤装着

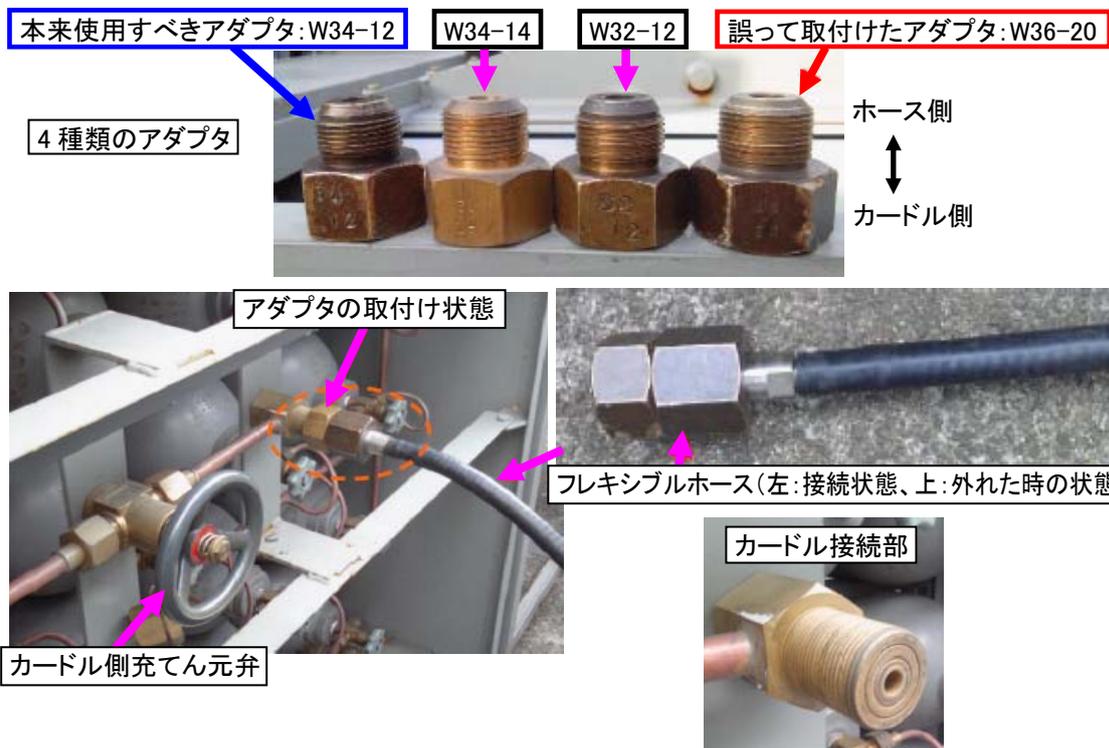
カードルへの充てん作業の準備に本来使用すべきW34-12山のアダプタを装着しようとしたところ、装着ができなかった。(カードル側接続部のネジ山が一部潰れていた。) 作業員はアダプタの選定を誤ったものと思い、別のW36-20山のアダプタを使用したところ、装着と締付けができたので、通常の確認作業を行ってから充てんを開始した。しかし、アダプタの仕様が異なっていたため、ねじの隙間からガスが漏えいし、これを止めようとして、当該アダプタの増締めをしようとしたときに、内圧によりアダプタ部分から充てんホースが抜けて、ヘリウムガスが噴出したものと考えられる。(図1、2)

図1 フレキシブルホースの接続アダプタとカードル接続部の様子

- ・ 容器とアダプタのマッチングリストを作成し、現場でアダプタの種類の実地確認を行ってから取付けを行うようにする。
- ・ 増締めを行う必要がある場合には、供給側のラインを別系統に切替え、充てん圧力がかからない状態にして、カードル(容器)側の充てん元弁を閉止してから実施する。

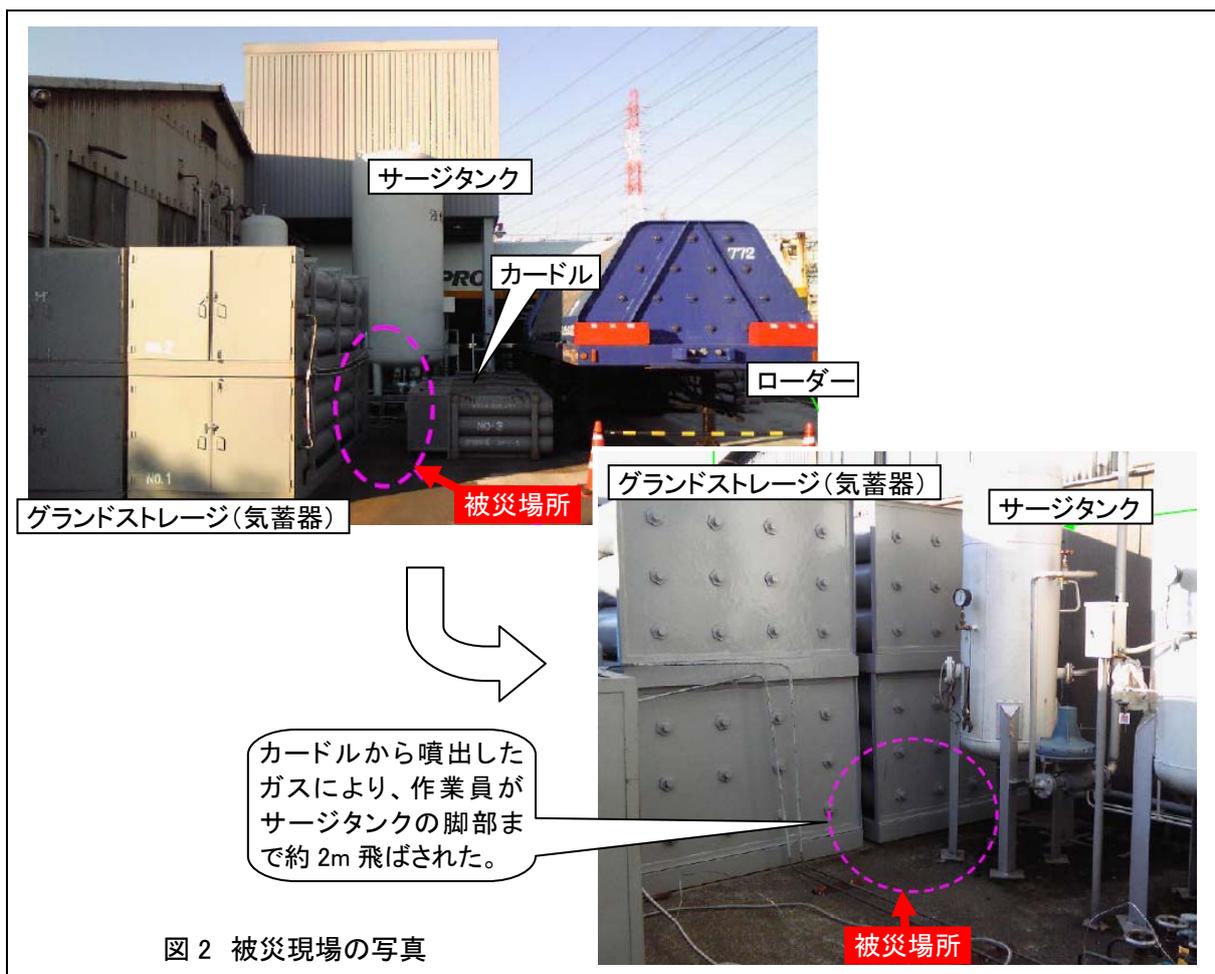
30 本組のヘリウムカードルへの充てん作業中に、作業員がカードルの接続部よりガスが漏えいしているのを発見した。スパナレンチで増締めしようとしたところ、フレキシブルホースが接続アダプタ部分から外れてしまい、外れたホースがグランドストレージ(気蓄器)に当たり、跳ね返ったものが作業員に接触して足を打撲した。別の作業員がカードルの充てん元弁の閉止作業を手伝おうとした際に、噴出しているガスにあおられて転倒し、近くのサージタンクの脚部に左側頭部をぶつけて裂傷を負った。

図2 被災現場の写真
