整理番号 H22-32	事故名称 塩素蒸発器の液面コントロール弁からの漏えい			
発生日 2010年9月17日	事象 噴出・漏えい		原因大分類 設備	KHK Code 2010-0273
発生場所 川崎市	ガスの種類 塩素		原因中分類 製作不良	主な材料 Ni casting (弁箱)
事故区分 製造事業所(コ)	死亡 0	重傷 0	軽傷 0	原因補足 バルブのノズルの偏芯
常用の条件 1.37MPa / 35°C

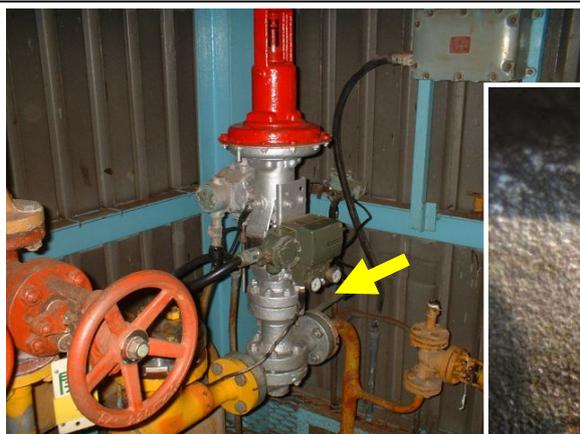
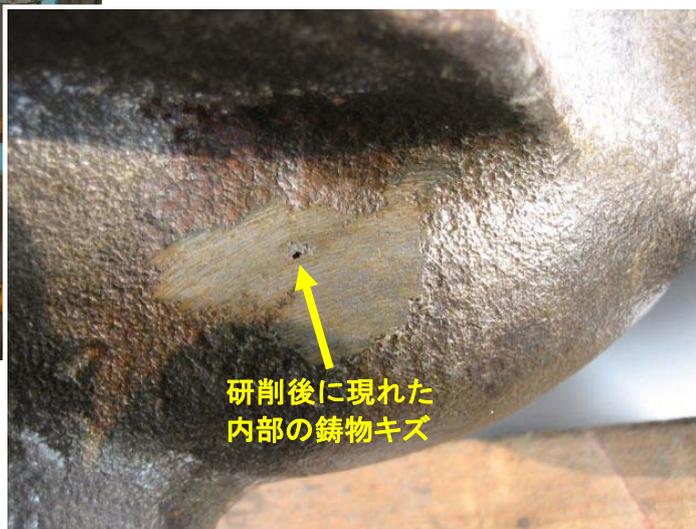
図2 漏えいのあったコントロール弁
(上)と本体下部の鑄物キズ(右)

コントロール弁の漏えい部分を研削したところ、本体下部ケーシングの液入口側ノズルの付け根付近でピンホールが発見された。また、弁のノズル部が偏芯しており、肉厚の最も薄いところでは、設計厚 9.5mm に対して 1.2mm となっていた。この弁は製作時に鑄型の中子(芯子)が約 10mm 偏芯し、当該部分の肉厚が僅かとなり、鑄込みの溶湯(溶けた金属)の流れが不均一となって、内部に鑄物キズ(細かなブローホールの連続集合体)が形成されたまま製作されたと考えられる。さらに設置後約 39 年が経過し、この間に実施した定期開放検査(分解点検)等により、吸湿による腐食が徐々に進行して内部の鑄物キズがつながり、外表面に到達して漏えいに至ったと推測される。(図 2、3)

- ・ このコントロール弁については、漏えい部分の溶接補修を行い、製造施設内にある同様の弁についても、ノズル等の偏芯状況の確認と肉厚測定を実施した。
- ・ 鑄造品の弁は、計画的な分解点検時にノズルの偏芯状況等を確認し、偏芯が見られる場合には内部のキズの状況及び肉厚測定を実施し、健全性の確認を行うことを点検項目に入れる。

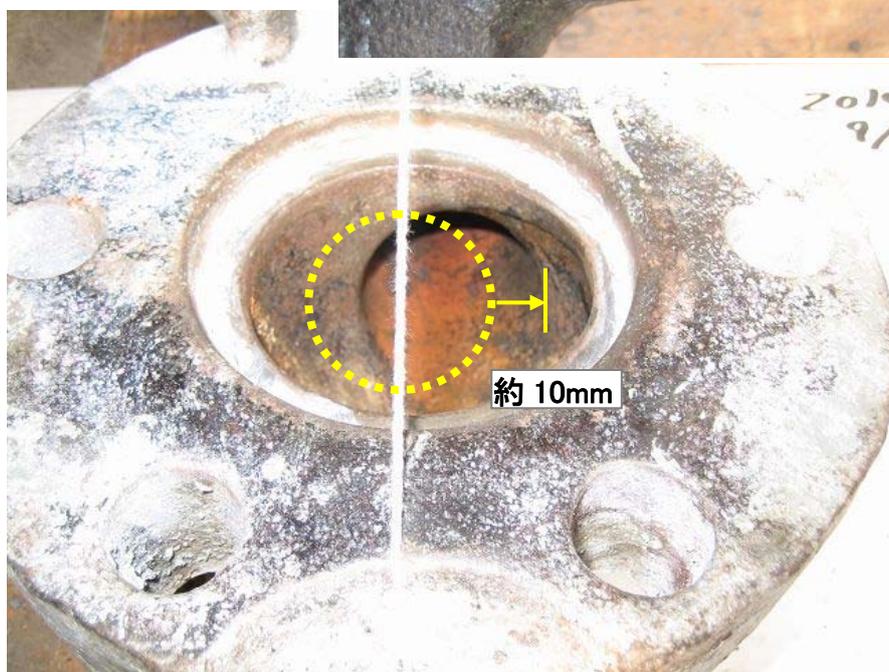
図3 ノズルの偏芯状況
(※中心位置から約 10mm 右側にずれている。)
