<b>整理番号</b> H22-15	<b>事故名称</b> LNG熱交換器収納ボックスの熱交換器からの漏えい		
<b>発生日</b> 2010年4月27日	<b>事象</b> 噴出・漏えい	<b>原因大分類</b> システム	<b>KHK Code</b> 2010-097
<b>発生場所</b> 横浜市	<b>ガスの種類</b> 液化天然ガス	<b>原因中分類</b> 操作基準等の不備	<b>主な材料</b> A3003P(フィン)、 BAS231P(プレート)
<b>事故区分</b> 製造事業所(コ)	<b>死亡</b> 0	<b>重傷</b> 0	<b>軽傷</b> 0
	<b>原因補足</b> スタートアップ時の バルブ開度		<b>常用の条件</b> 3.0MPa / -150°C

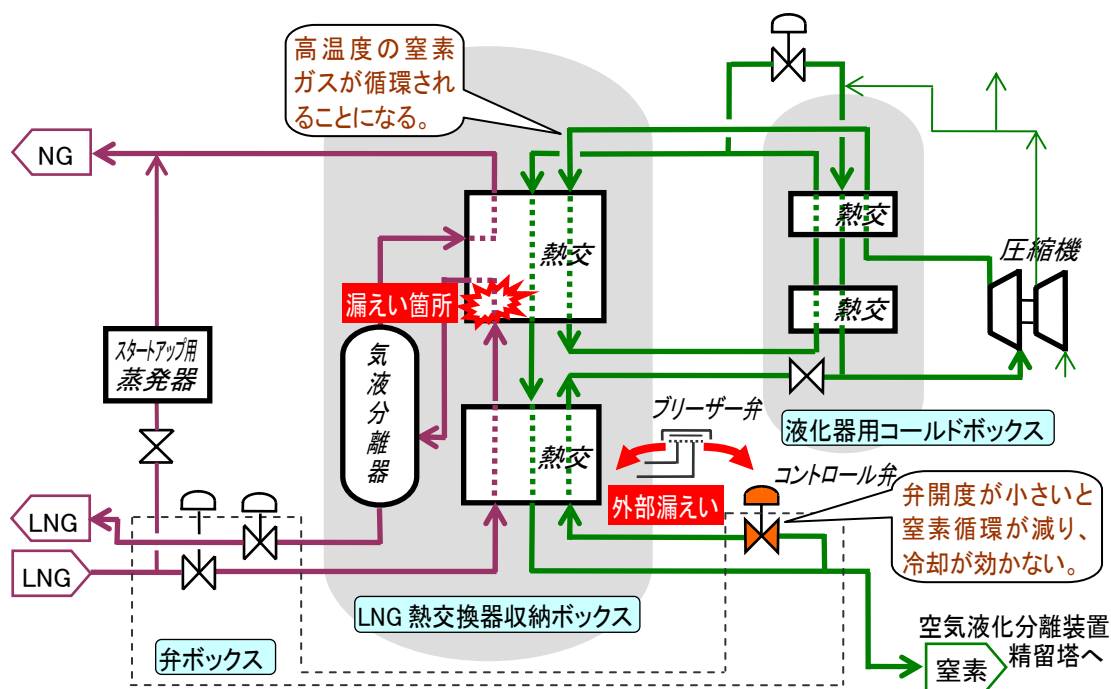
図 1 概略フロー図

(直接原因) 一回目のスタートアップ時、高圧窒素圧縮機の吸入側に LNG の冷熱を戻す循環窒素用コントロール弁を通常のスタートアップより小さい開度で運転したために、圧縮機の吐出温度が 140~150°C(通常は 40~50°C)まで上昇し、LNG 熱交換器のプレートとフィンのろう付け部が(アルミ製)サーマルストレスにより剥離してブリーザー弁からの漏えいに至ったと考えられる。(図 1、2)

- ・ 高圧循環窒素圧縮機の吐出温度高(80℃)を重要アラームに追加設定する。
- ・ 同種の事故防止のため、循環窒素ラインに設置されている手動弁にリミットスイッチを設置して弁の「開」を圧縮機のスタート条件に組み込む。
- ・ ガス警報検知器をLNG熱交換器収納ボックス専用に一基増設する。
- ・ LNG熱交換器収納ボックスの圧力計のアラーム設定値 5.0kPa をブリーザー弁の吹出し圧力 2.8kPa より低い 2.0kPa に変更する。

- ・ 運転マニュアルに循環窒素用コントロール弁の開度の目安とその重要性を記入する。
- ・ スタートアップ時に過去の運転データを用意して、比較しながらスタートアップの状況を確認する。
- ・ 運転員に対してガス警報検知器のスイッチを OFF にしたままでのスタートアップはあってはならないことを周知徹底する。また、運転指針にガス警報検知器の電源 ON の確認欄を追加する。

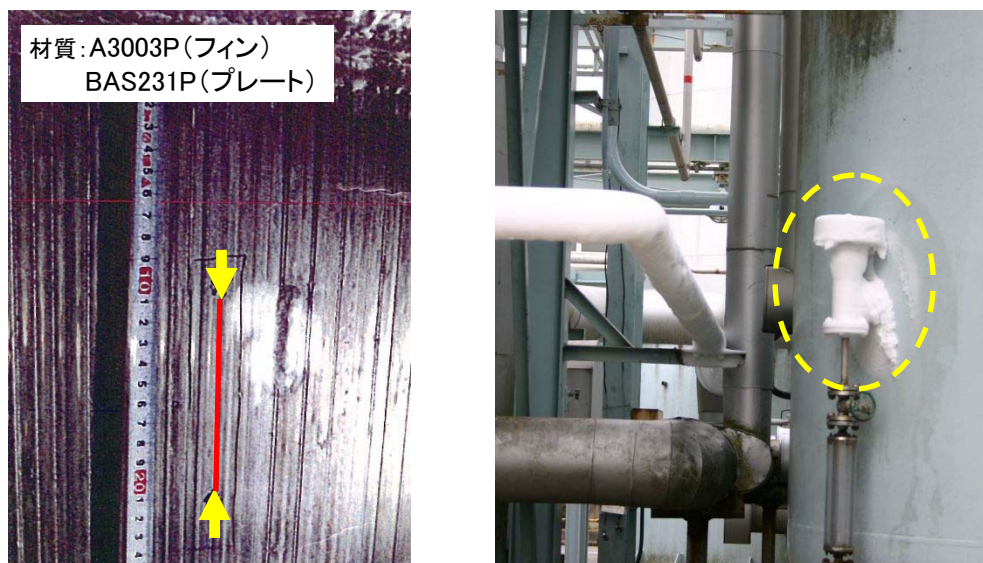
図2 熱交換器のプレートとフィンのろう付けの剥離部分(左:矢印間)  
LNGの漏えいにより着霜したブリーザー弁(右)
