<b>整理番号</b> H22-02	<b>事故名称</b> 液化アンモニア導管からの漏えい			
<b>発生日</b> 2010年1月27日	<b>事象</b> 噴出・漏えい		<b>原因大分類</b> 設備	<b>KHK Code</b> 2010-0017
<b>発生場所</b> 川崎市	<b>ガスの種類</b> アンモニア		<b>原因中分類</b> 腐食管理不良	
<b>事故区分</b> 製造事業所(コ)	<b>死亡</b> 0	<b>重傷</b> 0	<b>軽傷</b> 0	<b>原因補足</b> 配管の外面腐食

**事故状況**

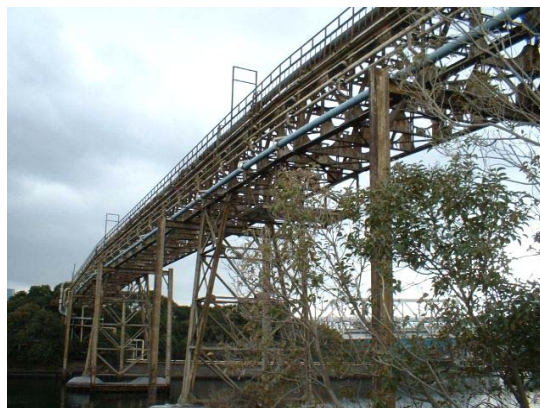
10時00分頃、近隣会社の社員が運河上のガス管橋(図1、2)中央の配管ラック付近から何かが漏れているのを発見し、当該事業所に確認をするよう連絡を入れた。製造課課員が現場で、液化アンモニア導管からのアンモニア漏洩であると確認した。直ちに液化アンモニアの送給を停止し、窒素加圧による導管内のパージ処理を行った。推定漏洩量は17L(10kg)

図1 ガス管橋全景

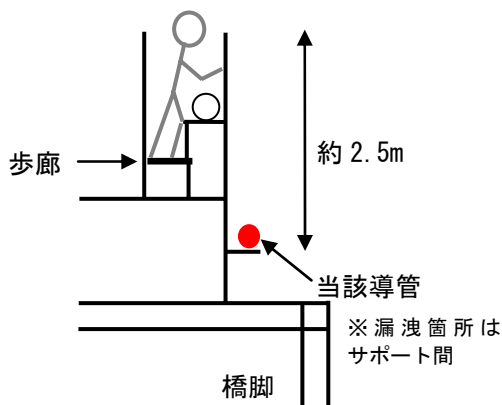
図2 導管の配置図(橋断面)

- ・（設備管理上）運河上の潮風が当たる厳しい腐食環境の中で、結露等により発生した水分が配管下面に集まったこと、漏洩箇所付近の溶接線の周辺部が設置時及び1989年の再塗装時に、下地処理を十分に行わないまま塗装を行ったため、塗膜の劣化が他の部位に比べて早まったこと、更に錆等で浮いた塗膜の内側に水分が浸入して腐食が進み、孔食により漏えいに至ったものと考えられる。
- ・（検査管理上）当該導管はガス管橋の歩廊から離れた位置（図2）に設置されているため、目視点検が十分に行われなかった。また、腐食環境が厳しいにも関わらず、定期自主点検のポイントに選定されておらず、日常及び定期自主点検時には地上から確認する程度であった。

- ・（設備管理上）塗装施工基準を見直し、下地処理（素地調整）の対象物に配管溶接部を加え、当該部分の塗装の施工品質を確保する。また、ガス管橋上の導管について、日常点検及び定期自主検査を容易に行えるよう、当該導管を歩廊の近くに引替える。
- ・（検査管理上）ガス管橋上の導管を日常点検及び定期自主検査のポイントに加えると共に、目視点検の視点として、配管部分やサポート部分の他に塗装劣化部を追加する。

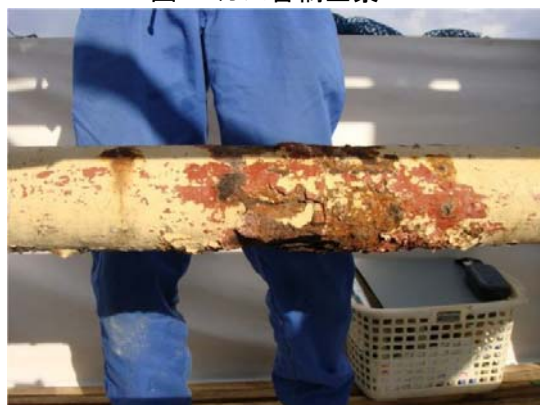
その後、漏洩箇所付近を点検したところ、導管の溶接線を中心に約200mmの範囲で外面腐食が確認された。(図3)さらに、当該部分の塗装膜のケレン処理を行ったところ、溶接線近傍の下面に孔食による直径0.8mm程度の貫通孔が発見された。(図4、5)ガス管橋上の導管では他にも錆こぶや配管下面を中心に塗装の剥離が見られ、最大で3.6mmの減肉が確認された。

図3 漏えい箇所付近の様子

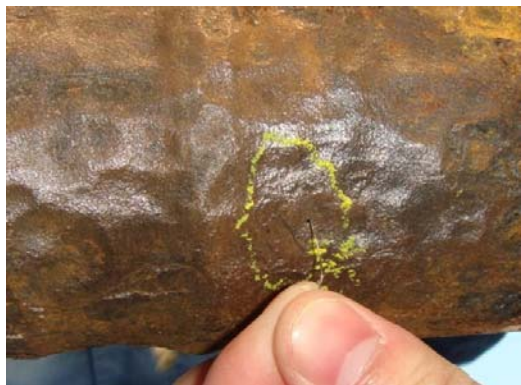
図4 導管下面の孔食の様子

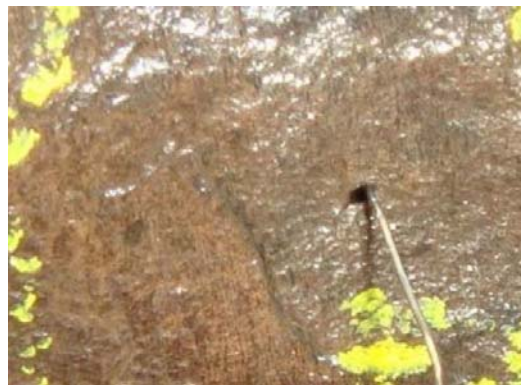
図5 孔食の拡大写真
