高圧ガス事故事例情報シート

整理番号 H21-24	事故名称 液化窒素CEのブローバルブろう付部からの漏えい		
発生日 2009年12月22日	事象 噴出・漏えい	原因大分類 設備	KHK Code 2009-0260
発生場所 横浜市	ガスの種類 窒素	原因中分類 設計不良	主な材料 黄銅(ブローバルブ)、 SUS304TP(配管)
事故区分 製造事業所(一般)	死亡 0	重傷 0	軽傷 0
	原因補足 ブローバルブの支持		常用の条件 0.9MPa / -196~35°C

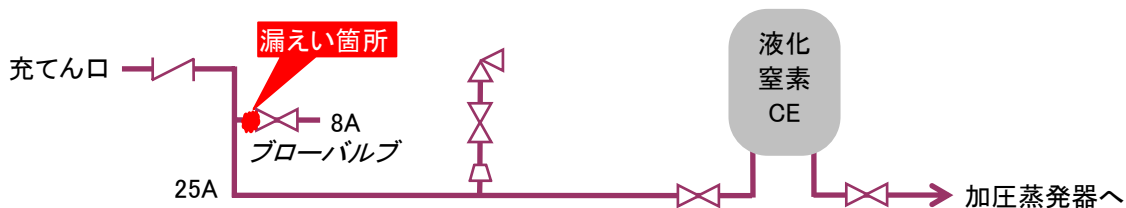
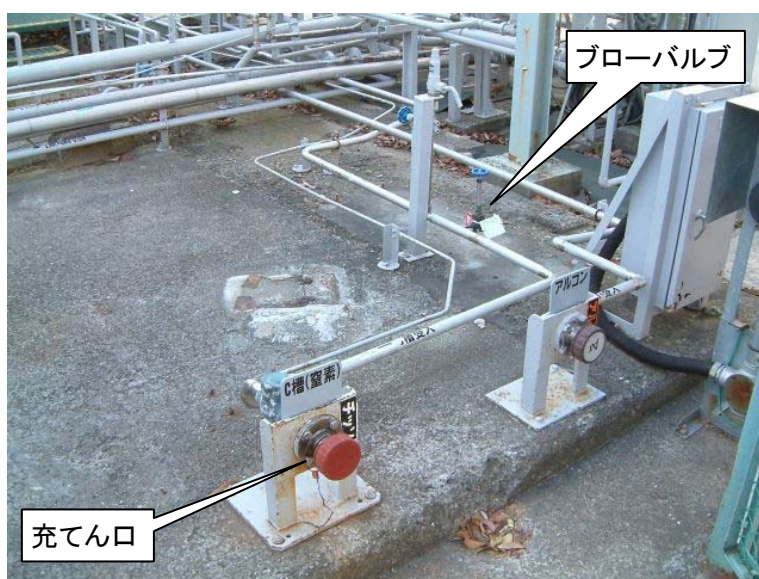
ブローバルブを支えるサポートが無く、充てん時(-196°C)と通常時(常温)の温度差による熱応力とブローバルブの開閉時の負荷が加わり、疲労により亀裂が発生したものと考えられる。(設置後25年)ブローバルブと配管は異種金属のため銀ろう付を行っており、強度的に一番弱いこの部分に応力が集中したものと推定される。(図1、2)

図1 概略フロー(上)と受入配管の状況(下)

- ・ 充てん側ブローバルブをステンレス製(SCS13A)に更新し、バルブと配管の継手(溶接部)にかかる応力を緩和するために、ブロー配管にサポートを設置した。(図3)

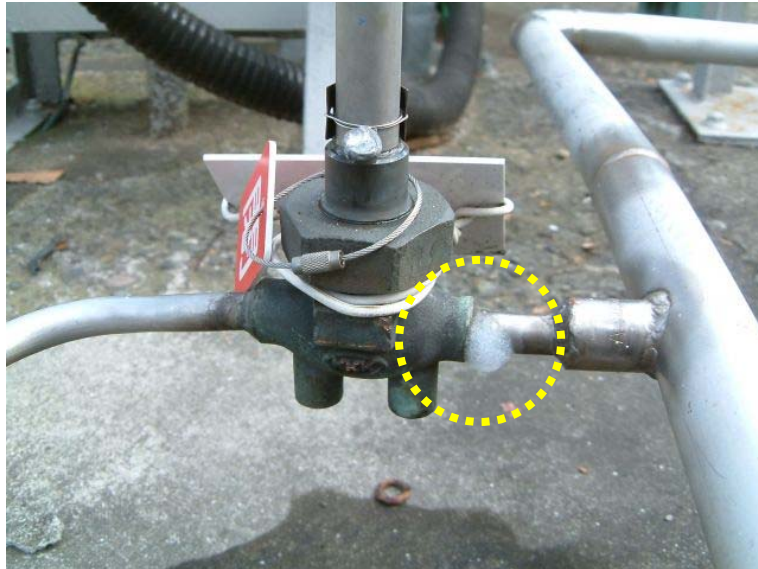
前日の16時頃、CEへ液化窒素の受入作業を行っていたところ、充てん側ブローバルブから異常音がしたので、作業を中止した。パッキンの交換が必要と判断したが材料等の手配ができず、受入配管内のガス抜きを行って作業を終了した。翌9時30分頃、ブローバルブ内のバルブシートの交換を行い、気密試験を行ったところ、ブローバルブの一次側ろう付部からカニ泡程度の漏えいを確認した。

図 2 漏えいの様子(点線円内)

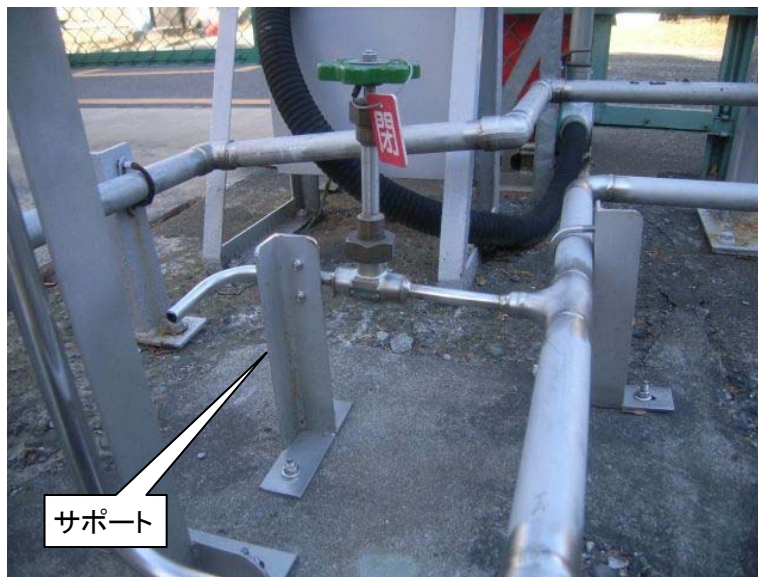
図 3 配管サポートの設置状況
