整理番号 H20-18	事故名称 緊急放出弁放出管からの窒素ガス噴出		
発生日 2008年6月1日	事象 噴出・漏えい	原因大分類 システム	KHK Code 2008-0333
発生場所 川崎市	ガスの種類 窒素	原因中分類 組織運営不良	
事故区分 製造事業所(コ)	死亡 1	重傷 0	軽傷 1
	原因補足 気密試験時の逆止弁の取外し

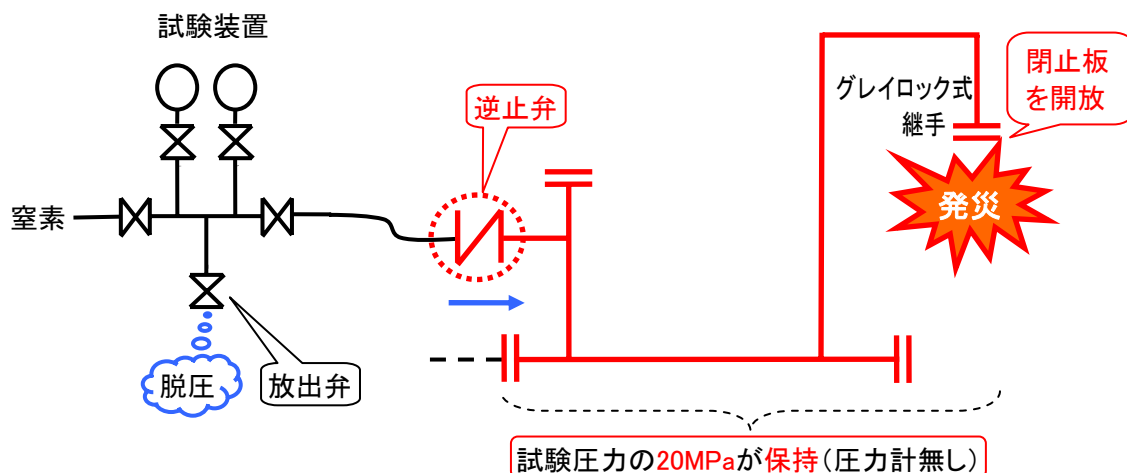
図 1 事故発生時の概略フロー図

- ・ 気密試験装置と当該配管との接続部に逆止弁があったため、配管内の脱圧ができず、圧力が保持された状態(約 20MPa)でグレイロック式継手(図 2)に取り付けられた閉止板を取り外したため窒素が噴出し、配管が跳ねて作業員に当たったものと推定される。(図 1、2)

- ・ 逆止弁を取り外すことは施工前の打ち合わせで決まっていたが、実際には取り外されなかった。
- ・ 工事手順書に逆止弁の取り外しが記載されておらず、口頭での指示であった。
- ・ 工事監督者が逆止弁の取り外しについて、現場確認を実施しなかった。
- ・ 当該事業所の主体である製造部門が当該工事にほとんど関与せず、工事管理を全て協力会社に一任する体制であった。

- ・ 今回のような非定常作業は重要度別に分類し、工事手順書を作成することとし、手順書の内容に製造部門及び保全部門のチェックが入る体制とした。
- ・ 非定常作業については、現場チェック用の非定常作業チェックシートを作成し、工事監督者が現場確認を行うこととした。これにより現場チェックの段階でも製造部門の承認を得てから作業を実施する体制とした。
- ・ 重要・非定常な工事、作業については協力会社、協力会社の監督者、製造部門の三者がリスク評価を行うよう危害予防規程に明記し、製造部門が工事に関与することを明確にした。

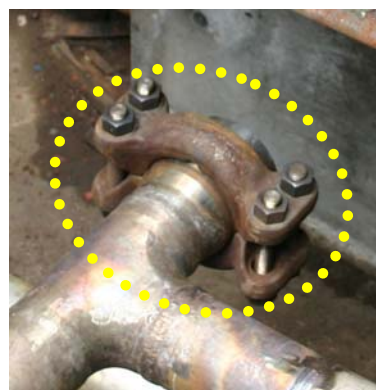
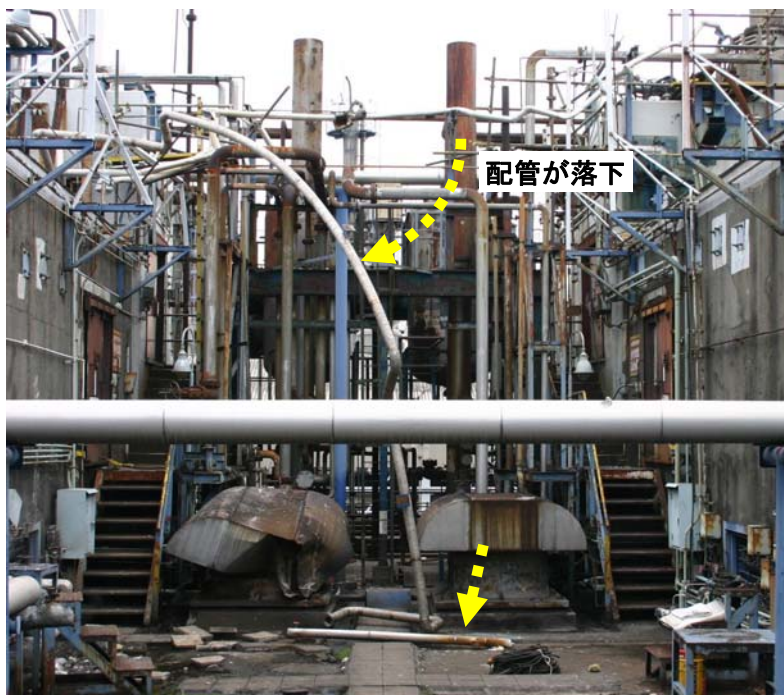
図2 グレイロック式継手(左)と配管の落下状況(右)

作業員 2 名が閉止板を外す作業を行っていたところ、異常音の発生とともに配管が落下した。この事故で作業員 1 名が死亡し、1 名が軽傷を負った。
