高圧ガス事故事例情報シート

整理番号 H19-28	事故名称 ポリエチレン製造施設における火災		
発生日 2007年9月7日	事象 火災	原因大分類 設備	KHK Code 2007-0463
発生場所 川崎市	ガスの種類 エチレン	原因中分類 設計不良	
事故区分 製造事業所(コ)	死亡 0	重傷 0	軽傷 0
	原因補足 ベント弁の支持

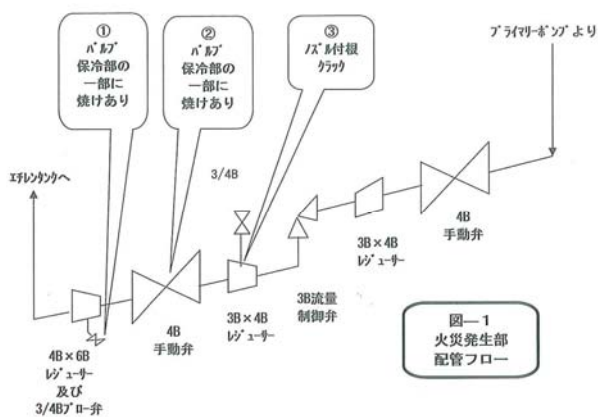
図1 配管概略フロー

サイズ：主管 3B×4B(レギュレーサー)、ノズル&ベント弁 3/4B

主管取出し部～ベント弁先端までの距離：400mm以上(ガセット等のサポートなし)

ノズル設置場所：ポンプ吐出の流量調節弁直下流

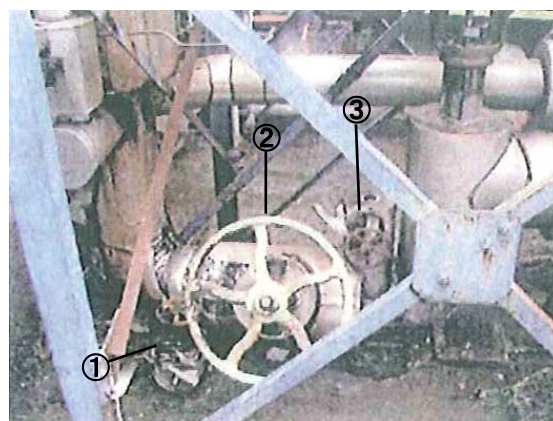
定時のパトロールを行っていたオペレータが、高圧ポリエチレン製造施設ガス精製工場の流量調節弁付近で火災を発見したため、装置を緊急停止して消火活動を行った。調査の結果、流量調節弁直下流にあるベント弁の主管取出しノズル溶接部に割れ(クラック)が認められた。そこから漏えいしたエチレンガスに着火して火災が発生したと思われる。当該箇所はポンプ流量調節弁(制御弁)の直下流にあり、調節弁で発生する振動により常に振動していた。

発災原因：ベント弁の主管取出しノズル溶接部の割れ

図2 発災箇所外観(図1①、②、③部)

1. 当該箇所の配管はサポートを設置するなどの改造を実施した。
2. 類似箇所について、配管の振動を測定し、異常発生時の影響度と発生確率によるリスク評価を行い、サポート設置の必要性を検討した。

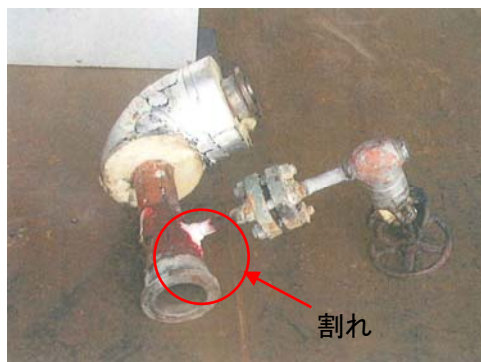
当該箇所は流量調節弁にて発生する振動により常に振動する状況にありながら、ベント弁先端から主管との溶接部まで400mm以上あるにも係わらずガセット等のサポートが無い状態で設置されており、長年の振動繰り返しにより金属疲労により割れが発生したものとと思われる。

図3 ベント弁～ノズル部

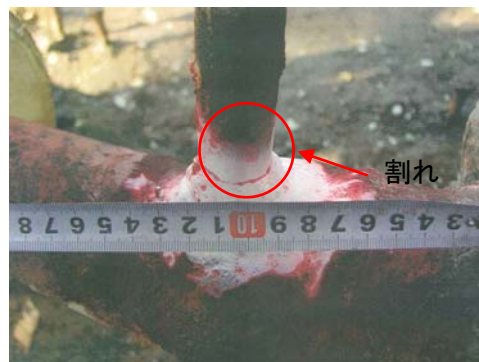
流量調整弁直下流のベント弁の主管取出しノズル溶接部に金属疲労による割れが発生していた。そこからエチレンガスが漏えいし、発生した静電気が着火源となり発災した可能性が高い。

図4 ノズル溶接部(割れ発生)

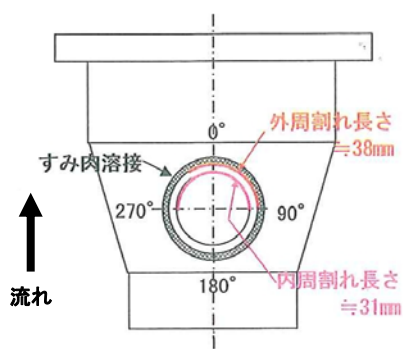
形状的に不連続なすみ肉溶接止端部が応力集中箇所になり、運転中の振動等による応力が当該箇所に繰り返し負荷されたことによるものと推定される。

図5 割れ発生箇所概要

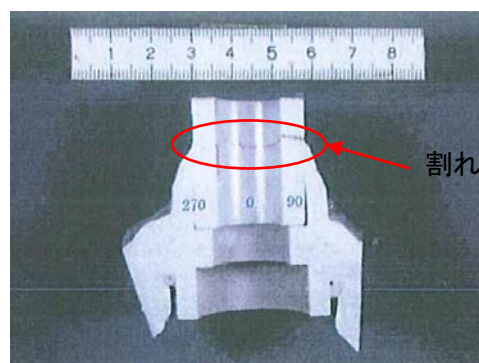
図6 割れ発生箇所断面
