<b>整理番号</b> H18-02	<b>事故名称</b> 液化窒素CEからの漏えい			
<b>発生日</b> 2006年2月20日	<b>事象</b> 噴出・漏えい		<b>原因大分類</b> 設備	<b>KHK Code</b> 2006-0081
<b>発生場所</b> 横浜市	<b>ガスの種類</b> 窒素		<b>原因中分類</b> 製作不良	
<b>事故区分</b> 製造事業所(コ)	<b>死亡</b> 0	<b>重傷</b> 0	<b>軽傷</b> 0	<b>原因補足</b> ノズルの溶接構造

**事故状況**

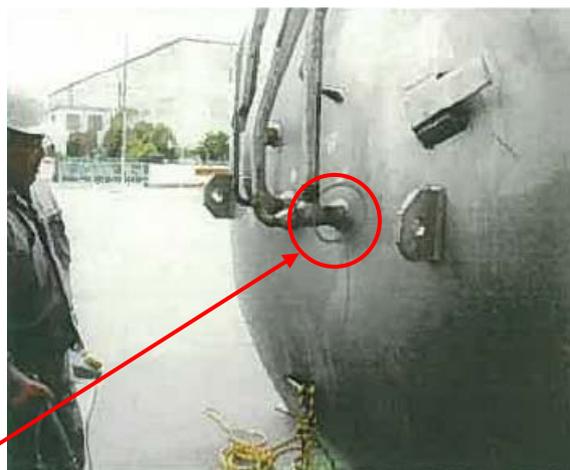
図1 内槽上部の外観

日常点検でコールドエバポレータ(CE)の外槽天井部への着氷を発見した。  
 着氷した原因が不明のため、内部圧力降下措置を実施後、空の液体窒素ローリに液体窒素を移送し、更に内部圧力の降圧処理を実施した。  
 真空度試験を行った結果、基準の真空度が得られなかったため、メーカーの工場で詳細検査を実施したところ、窒素払出しノズルと内槽上部鏡の溶接部に熱疲労割れが生じ、内部流体が外槽内部へ漏れ出したことが判明した。

漏えい部

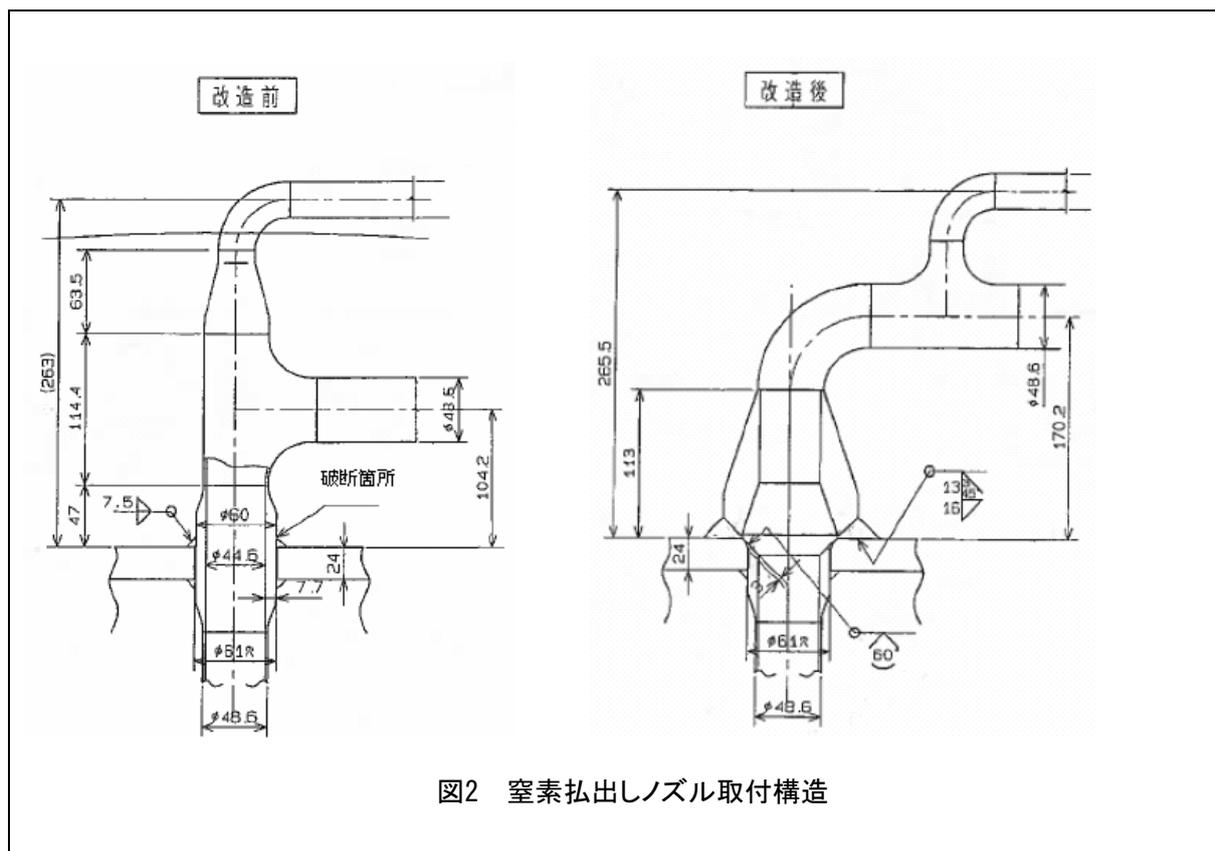
図2 窒素払出しノズル取付構造

片側隅肉溶接であり完全溶け込み溶接ではないため、ノズルと鏡板の貫通穴の部分において溶接不連続部が存在しており、応力集中を起こしやすい構造であった。

サイフォン管からの液体の払い出し時には、液温(約-196℃)まで冷却され、ガスの使用が急激に減少した時には、温水式の蒸発器から常温近くのガスの戻りにより暖められることになり、その温度変化に伴う熱応力が繰り返し発生していた。

- ・ 応力集中を防止するため、ボスタイプの短管を用いて完全溶け込み溶接に変更する。
