高圧ガス事故事例情報シート

<b>整理番号</b> H17-02	<b>事故名称</b> 冷凍機の屋内配管からのフロンガス漏えい			
<b>発生日</b> 2005年1月21日	<b>事象</b> 噴出・漏えい		<b>原因大分類</b> 設備	<b>KHK Code</b> 2005-0005
<b>発生場所</b> 横浜市	<b>ガスの種類</b> フルオロカーボン22		<b>原因中分類</b> 腐食管理不良	
<b>事故区分</b> 製造事業所(冷凍)	<b>死亡</b> 0	<b>重傷</b> 0	<b>軽傷</b> 0	<b>原因補足</b> 配管の外面腐食

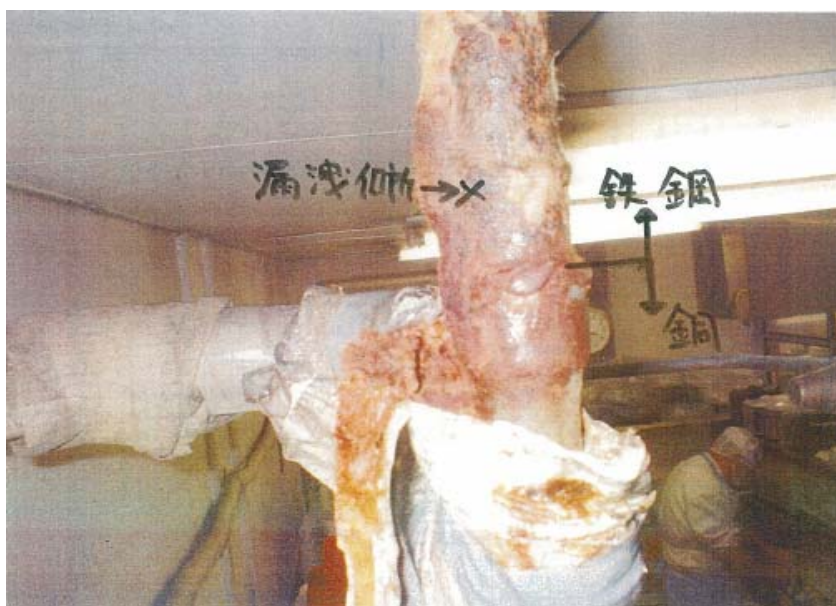
図1 漏えい箇所

スーパーマーケットのショーケース用冷凍施設(直膨式)において、5時頃凝縮器の液面警報器が発報し、冷媒の減少に気が付いた。同日23時頃漏えい箇所を発見。調理室内の天井下に露出している冷媒戻り配管で、過去に冷凍庫を撤去した時の配管の溶接継手部であった。その後、25日になって県に事故の通報を行い、冷媒の回収作業をして冷凍機を停止した。推定漏えい量は140kg

1. 漏えいした部屋に排風機と蛇腹ダクトを設置し換気をした。
2. 配管を補修した。

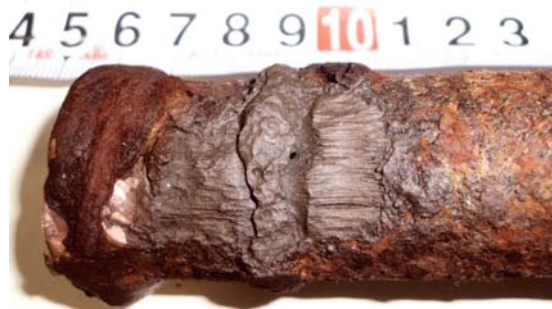
図2 配管の腐食状況

配管の保冷施工が不十分で、結露により配管(鋼管)が外面腐食し、溶接継手施工不良と相まって継手箇所が開孔した。なお、事故以前から当該保冷配管からは結露水が滴っており、下部に受け皿を設けていたが、配管の腐食状況の点検はされていなかった。

1. 結露して水垂れが発生する配管は放置せず、直ぐに状態を点検し、断熱材の補強などの対応をおこなう。
2. 保冷、保温の不良は、トラブルの原因になりやすいので、日常点検を十分行う必要がある。
3. 異材を溶接している個所は、湿潤雰囲気下で電位差腐食が発生する可能性があるため、注意深く点検する必要がある。
