高圧ガス事故事例情報シート

<b>整理番号</b> H16-04	<b>事故名称</b> 空冷式熱交換器からの液化石油ガス漏えい		
<b>発生日</b> 2004年6月18日	<b>事象</b> 噴出・漏えい	<b>原因大分類</b> 設備	<b>KHK Code</b> 2004-0148
<b>事故発生場所</b> 横浜市	<b>ガスの種類</b> 液化石油ガス	<b>原因中分類</b> 腐食管理不良	
<b>事故区分</b> 製造事業所(コ)	<b>死亡</b> 0	<b>重傷</b> 0	<b>軽傷</b> 0
	<b>原因補足</b> チューブの内面腐食

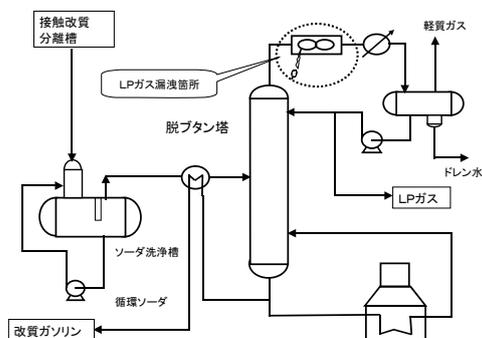
図 1 漏えい箇所のフロー

運転員がパトロール中に異音異臭に気付き、接触改質装置の脱ブタン塔下流の空冷式熱交換器からガスが漏えいしているのを発見した。事業所は公設消防に通報するとともに、当該装置を緊急に停止し、脱圧操作、窒素置換等の一連の被害拡大防止装置を講じ、安全性を確認した。

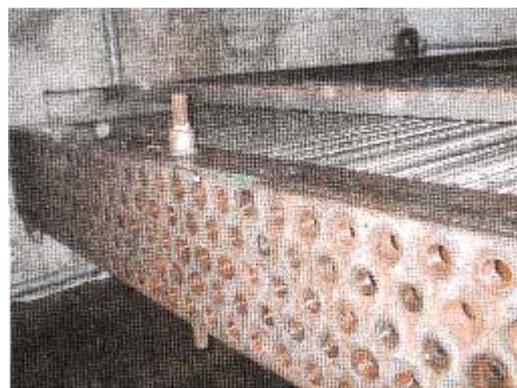
図 2 漏えい箇所の状況

装置を停止後、漏えい部所の特定制を行った結果、空冷式熱交換器のチューブ内部で腐食が生じて、一箇所が開口し、発生したものであった。

当該装置は半年前より上流の塩素除去装置の汚れにより、苛性ソーダ循環量を低下させた運転をしていた。脱ブタン塔頂凝縮水のPHは管理値以内であったため、低循環量運転を継続した。しかし循環量が低下した頃から脱ブタン塔頂凝縮水の塩素イオン濃度が高くなっていた。

1. 運転課と設備管理課との間で運転データと検査データの情報交換を行い、腐食環境の変化を早期に発見してトラブルを未然に防止する。
2. 運転管理において脱ブタン塔頂冷却器の凝縮水の塩素濃度の監視等に加えて腐食環境の監視強化を図るほか、設備管理として運転中の目視、肉厚検査の強化及び定期修理時の非破壊検査の強化を図ることとした。

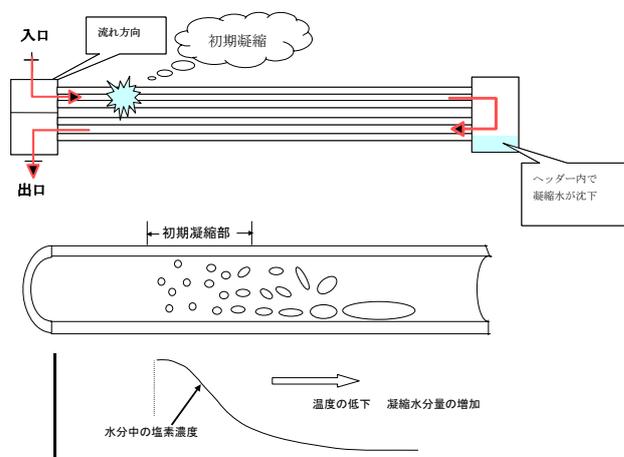
図3 初期凝縮による腐食の概念図

接触改質装置の触媒活性維持のために注入していた塩素化合物が、塩素除去装置の苛性ソ

一ダ循環量低下に伴い、脱ブタン塔の塔頂クーラーの伝熱管内部で初期凝縮腐食を生じて伝熱管が開口し、漏えいに至ったとみられる。
