高圧ガス事故事例情報シート

<b>整理番号</b> H15-10	<b>事故名称</b> 製油所における置換不良による火災		
<b>発生日</b> 2003年9月2日	<b>事象</b> 火災	<b>原因大分類</b> システム	<b>KHK Code</b> 2003-0379
<b>事故発生場所</b> 川崎市	<b>ガスの種類</b> 液化石油ガス、 ガソリン、軽油	<b>原因中分類</b> 情報伝達の不備	
<b>事故区分</b> 製造事業所(コ)	<b>死亡</b> 0	<b>重傷</b> 0	<b>軽傷</b> 0
	<b>原因補足</b> ドレン排出と火気作業 の並行作業

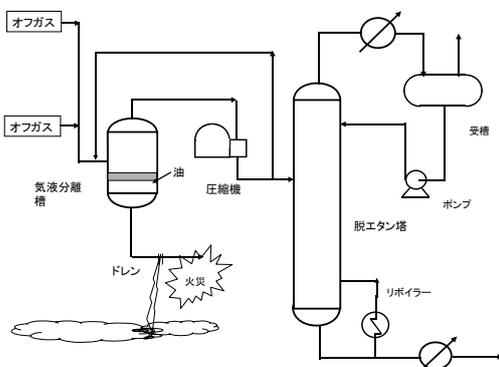
図1 発災箇所フロー

事故当日、定期修理工事の準備作業として、集中合理化装置の気液分離槽の低部第一フランジに仕切板挿入のため、フランジの開放作業を実施していた。ボルトをゆるめたところ、蒸気ドレンが出てきたので、そのまま蒸気ドレンを切っていた。しばらくして蒸気ドレンとともに揮発油留分が出てきたため、近傍で別の溶接作業中の火花で着火し、火災となった。

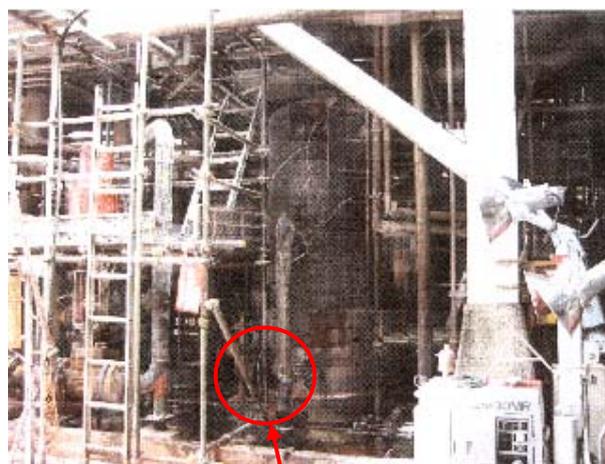
図2 火災発生現場

ドレン切り箇所

気液分離槽内部に残留した油分が、蒸気ドレンとともに流れ出て、近傍で作業中の溶接火花が点火源となって火災が発生したのと推定される。安全管理上、次の問題点があった。

1. スチームパージが不十分：系内ドレン残留に対し、パージ不足であるとの認識にかけておりスチームパージ作業の終了確認が不十分であった。
2. ドレン排出作業の責任範囲：ドレンが出てくることを協力会社作業員から相談されたが担当エリア内の業務で手の離せない状況にあったこともあり、現場の確認をせずに協力会社作業員にドレン排出作業を継続させた。
3. ドレン排出作業と火気使用工事の平行作業のリスク：近くで火気使用工事を実施している状況で、ドレン排出作業を実施した。

1. スチームパージ作業の最終確認を確実にを行うため、チェックリストの改善を行った。
2. ドレンが残っていた場合、ドレン切り作業やスチームパージのやり直しは運転員の業務であること及び周囲の火気使用中止を行うよう再教育を実施した。

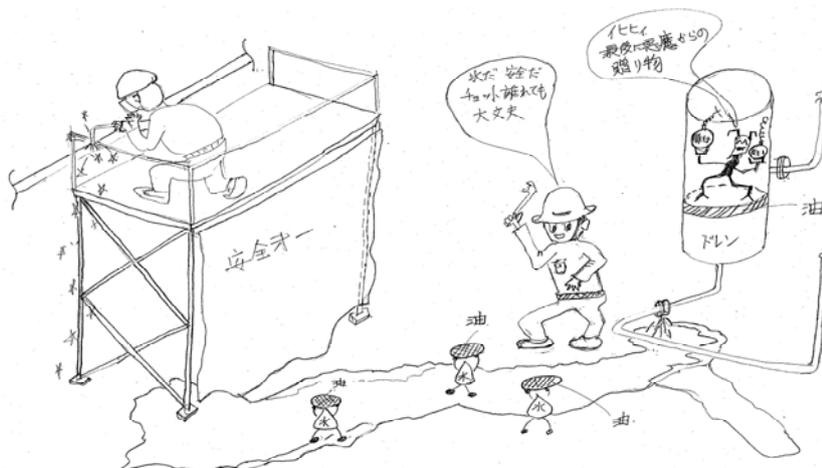
図3 ドレン切り時のポイント

1. 系内にドレンが残留していた時はパージが不十分と認識し、再パージを実施する。
2. ドレン切り作業では最後に油(危険物)が流出するので、作業中はその場を離れない。
3. 流出した油はドレン水の表面を伝わり、遠くまで広がる。
4. ドレン切り作業の近くで、同時に溶接作業を行ってはならない。
