高圧ガス事故事例情報シート

整理番号 H13-06	事故名称 印刷工場でのLPガス爆発		
発生日 2001年7月13日	事故現象 爆発	原因大分類 設備	KHK Code 2001-0105
発生場所 小田原市	ガスの種類 液化石油ガス	原因中分類 点検不良	
事故区分 消費先	死亡 0	重傷 0	軽傷 2
	原因補足 燃焼監視システムの不良

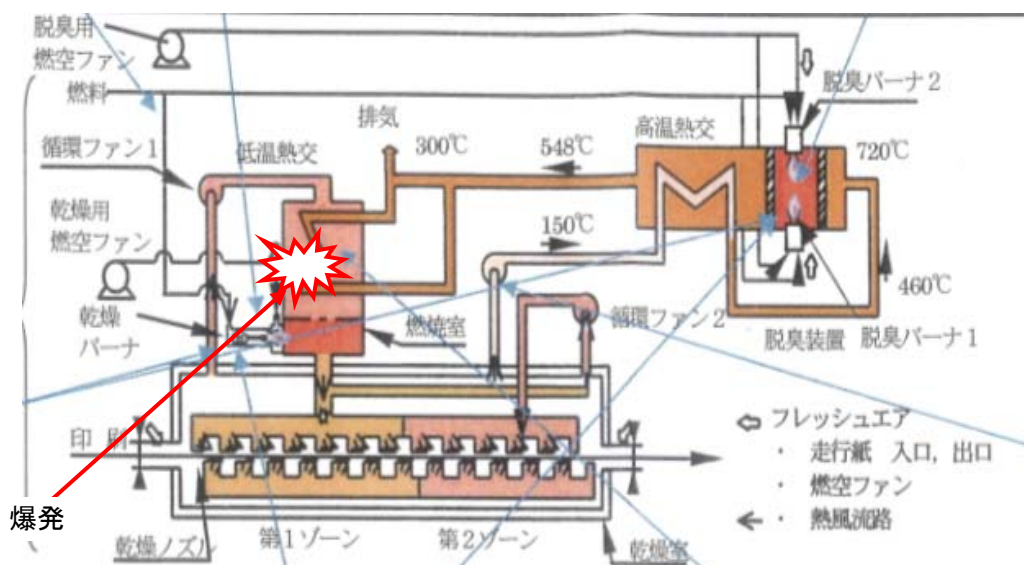
図1 印刷機ドライヤー脱臭装置概略フロー

事故前日に印刷機ドライヤー脱臭装置の火炎が消えた(失火した)ため、当日14時30分頃からメーカの子会社(メンテナンス会社)のSEがUVセンサーの周波数調整を行った。その後印刷を再開し、紙切れ(紙継失敗)による2回の運転中断はあったものの、印刷を続けていたところ、18時10分頃突然ドライヤー乾燥機部分が爆発した。この事故で作業員3人が爆風で飛ばされ、内2人が軽傷を負ったほか、建家外壁などが破損した。

当該印刷機には印刷物を乾かすのにLPガスが使われており、他に可燃性雰囲気となる物質が考えられないことから、調整作業中にガス漏れがあり滞留していたガスが何らかの着火源によって引火・爆発したものとみられている。

調査により、乾燥バーナーのUVセンサーの作動状態に異常があることが確認されており、これによりバーナーの失火を検出せずに、生ガス(LPG)が流入し、何らかの着火源により爆発が発生したものの。

1. 配管に流体名、流れ方向の明示。
2. 日常点検の実施。
3. 保安教育の実施。

1. UVセンサーの信頼性を考慮し、燃料を増やしても温度が上がらない場合や、検知器による可燃性ガスの検知等、異常を検出し燃料ガスを緊急遮断するシステムを検討する必要がある。
2. メーカーは、メンテナンスを実施する関係会社の社員に「高圧ガスの安全な取扱い、安全な設備補修の手順」を教育する必要がある。
