高圧ガス事故事例情報シート

整理番号 H11-05	事故名称 バルブ操作中のエチレン、酢酸ビニルモノマー漏えい		
発生日 1999年4月25日	事象 噴出・漏えい	原因大分類 人	KHK Code 1999-0019
発生場所 川崎市	ガスの種類 エチレン、 酢酸ビニルモノマー	原因中分類 誤操作、誤判断	
事故区分 製造事業所(コ)	死亡 0	重傷 0	軽傷 1
	原因補足 不適切な工具の使用

事故状況

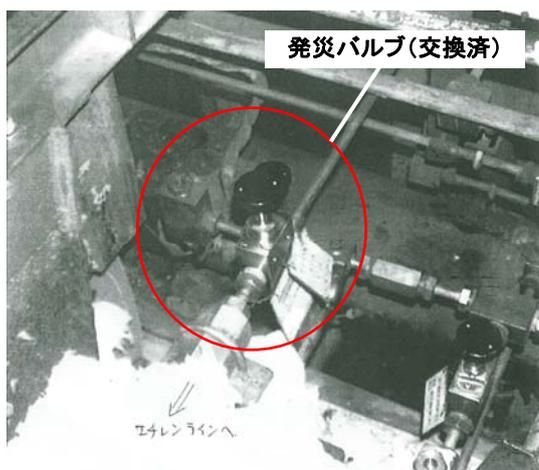
定常運転中のポリエチレン製造施設で、作業員が原料エチレンに溶剤のアセトンを追加するため手動バルブを開けようとしたが、バルブのハンドルがゆるんでいてそのままでは操作が行えなかった。手元にハンドルを固定する六角レンチがなかったため、手近にあったパイプレンチを使用してハンドル軸を回し、開けようとしたところ、グランド押さえナットと一緒に回転して外れ、エチレンと酢酸ビニルモノマー混合物が噴出し、このガスが運転員の顔面にかかり凍傷を負った。

図1 発災箇所 (バルブ交換済)

1. 基準遵守の周知徹底
2. 「手動バルブの操作基準」等関連基準の見直し実施
3. バルブの構造及び取扱いについて、及び「手動バルブの操作基準」や「ハンドル回し使用基準」などの再教育を実施
4. バルブ操作場所の改善(操作体勢の改善)

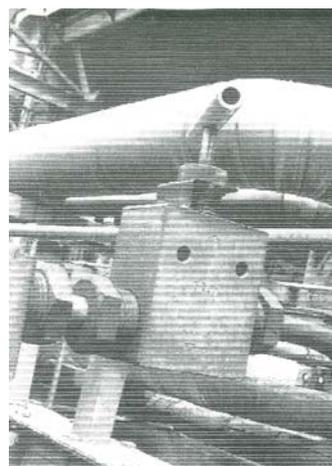
図2 発災バルブと同型のバルブ

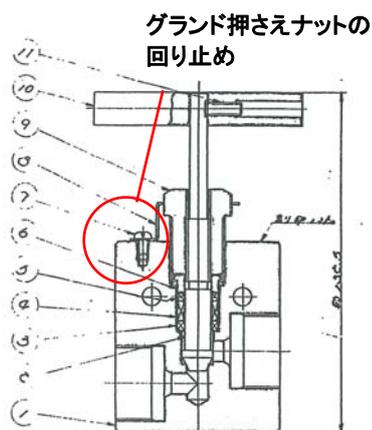
本バルブは素手で操作することが操作基準に記載されており工具の使用が禁止されているにもかかわらず、バルブの操作にパイプレンチを使用したためバルブの一部が破損した。工具を使用したために必要以上の力が加わり、グランド押さえナットの回り止めが破損してナットと一緒に回転、脱落してしまった。またバルブが床下に設置されており、床面を取り外して不自然な姿勢でバルブ操作をしなければならなかったことも事故発生の一因であると思われる。

図3 破損したものと同型のバルブ図面
