高圧ガス事故事例情報シート

整理番号 H10-05	事故名称 軽油脱硫装置のリアクター出口配管からの漏えい、火災		
発生日 1998年7月30日	事象 火災	原因大分類 設備	KHK Code 1998-0045
事故発生場所 川崎市	ガスの種類 水素、炭化水素	原因中分類 設計不良	
事故区分 製造事業所(コ)	死亡 0	重傷 0	軽傷 0
	原因補足 フランジ部直上の水抜き穴

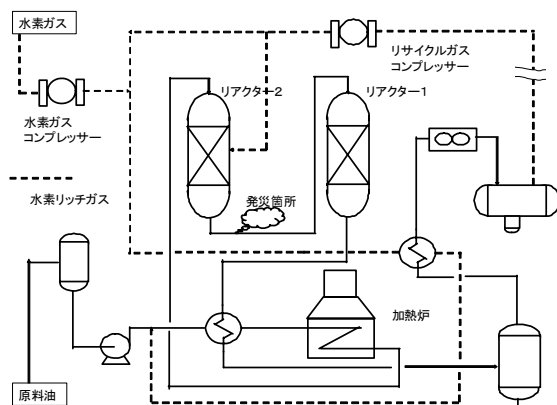
図1 発災箇所フロー

発災箇所は軽油脱硫装置のリアクター2からリアクター1に行く出口配管のフランジ部で、発災時刻の約3時間前に集中豪雨があり当該フランジ部の保温カバー内に雨水が流れ込み、フランジボルトの締付け力に影響を及ぼしてシール性能が低下した結果、漏えい・自然発火に至ったと推定されている。

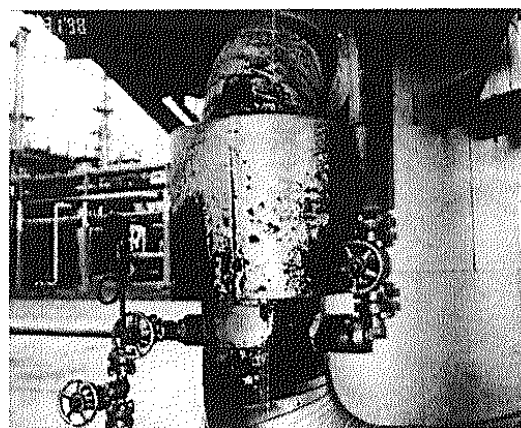
図2 発災箇所状況

常圧蒸留装置で分留された粗軽油を水添脱硫し軽油を製造する軽油脱硫装置の通常運転中、パトロールしていた従業員がリアクター2の出口フランジ部から火災が発生しているのを発見して通報した。およそ30分後に鎮火した。

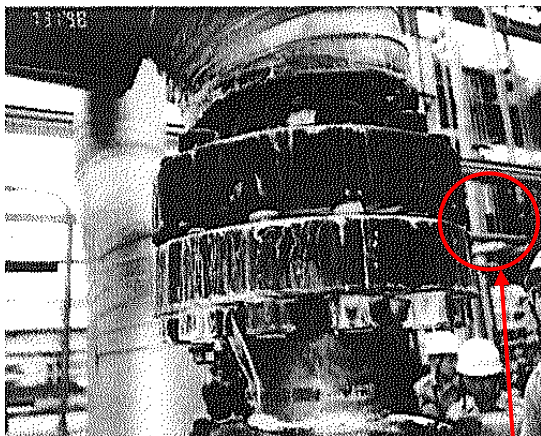
図3 漏えいフランジ

発災箇所上部のステージの水抜き穴が当該フランジの真上に位置していたため、雨水が当該フランジに集中的に流れ落ちる構造となっていた。発災時刻の約3時間前に発生した集中豪雨により流れ落ちた多量の水が保温カバー内に浸入して、フランジボルトの締付け力に影響を及ぼした結果、内部流体が漏えいし、火災に至ったと推定されている。

漏えい部

1. フランジ部の雨水浸入防止対策を実施
 - (1)ステージの改善：フランジ真上に位置していたステージの水抜き穴を塞ぎ、下部に機器のない位置へ移動した。
 - (2)レインカバーの改善：雨水の侵入しにくい構造にレインカバーを改善した。必要に応じてシリコン樹脂等による目地詰めも実施する。
2. 同種環境の部位を点検し必要な対策を講じる。
3. フランジ締付け力管理の見直しをした。
