整理番号 H23-30	事故名称 液化アンモニア貯槽の出口側逆止弁からの漏えい			
発生日 2011年9月28日	事象 噴出・漏えい		原因大分類 設備	KHK Code
発生場所 川崎市	ガスの種類 アンモニア		原因中分類 シール管理不良	材料 銅(ガスケット)
事故区分 製造事業所(一般)	死亡 0	重傷 0	軽傷 0	原因補足 取違いによるガスケットの腐食
				常用の条件 1.35MPa/常温

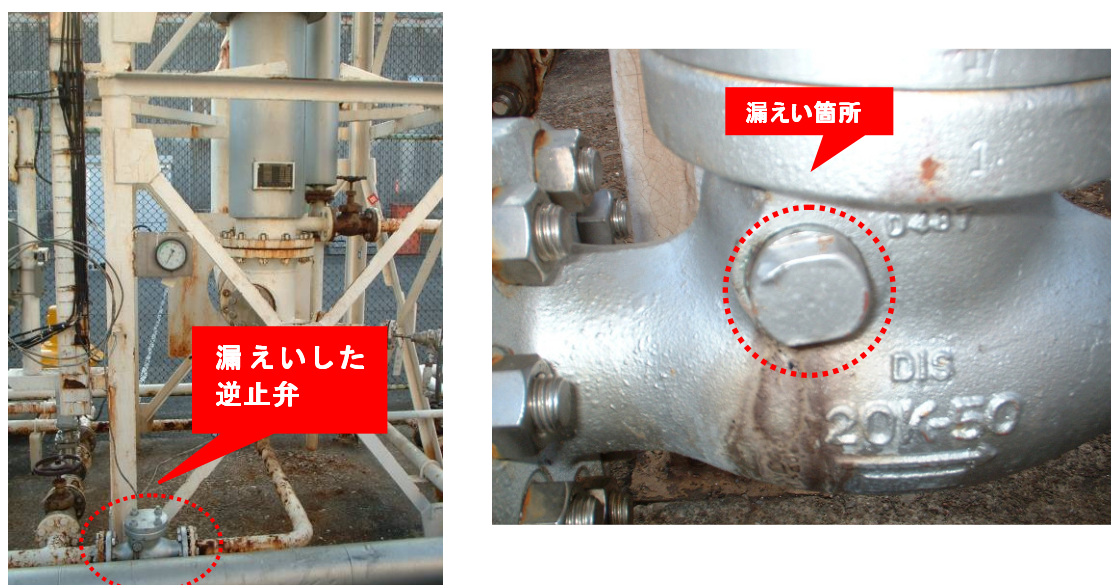
図2 漏えいした逆止弁のヒンジピンの状況

8時30分頃、アンモニアガス製造施設で運転員が液化アンモニア貯槽の在庫量を確認するために、液面計を確認した際にアンモニア臭を感じた。保安係員が設備の確認を行ったところ、貯槽から蒸発器間の配管に付設された逆止弁のヒンジピン用プラグよりアンモニアが漏えいしていることを発見した。9時00分頃、保安係員が貯槽から蒸発器間のバルブを閉止して漏えいが止まったことを確認した。続いて貯槽から蒸発器間の配管内のアンモニアを除害槽へ移送し、中和処理を行った。漏えい量は、極微量と考えられる。

逆止弁は、今年7月の定期修理時にメンテナンス業者により点検整備を実施した。逆止弁のヒンジピン用プラグの復旧時に協会の作業員が、本来であれば SUS 製のガスケットを使用するところを、間違えて銅製のものを組込んでしまった。このため、ガスケットが流体により腐食され、短期間で漏えいに至ったものである。

この定期修理では事業所からメンテナンス業者に、そこから一次下請負、二次下請業者に発注して作業が行われた。この際の事業所における発注仕様の確認が不十分であったことが間接的な原因と考えられる。

- 今後は事業所の保安技術管理者が現物と検査報告書及び整備内容が記載された点検報告書の確認を必ず行う。
- 法定設備のような重要な整備を発注する場合には、保安技術管理者が仕様書の確認を行う。
- 工事仕様書にはスペックシートを添付し、重要事項の記載を徹底する。また、全ての下請負業者に対しても書面で確実に伝達する。
