高圧ガス事故事例情報シート

整理番号 ①H24-40 ②H25-1	事故名称 配管の保温材下腐食によるガス漏えい(2件)				
発生日 ①2012年9月24日 ②2013年1月 9日	事象 ①,②噴出・漏えい		原因大分類 ①,②設備	KHK Code	
発生場所 ①,②川崎市	ガスの種類 ①LPG, ②エチレン		原因中分類 ①,②腐食管理不良	主な材料 ①,②STPL370	
事故区分 ①,②製造事業所(コ)	死亡 ①,② 0	重傷 ①,② 0	軽傷 ①,② 0	原因補足 ①,②配管の外面腐食	常用の条件 ①0.4MPa / 66°C ②1.91MPa / -100°C
事故状況					
<p>①LPG 揚荷配管の圧抜き配管からのガス漏えい</p> <p>LPG 入出荷棧橋上の配管に設置しているリリーフ弁の整備のため現場に向っている際に、保温(冷)材被覆の LPG 揚荷配管(2B)のサポート付近にて陽炎が上がっているのを発見した。</p> <p>直ちに当該ラインを脱圧し、ポータブル式ガス検知器にて漏えいを確認したところ LEL70%を検知した。</p> <p>当該配管は、数日前に船舶から LPG を受け入れた後、LPG(ベーパ)及び窒素ガスにて配管内に滞留した液相を押し出す処理を行い、処理後は LPG(ベーパ)及び窒素ガスにて保圧(約 30kPa)されていた。(図1)</p>

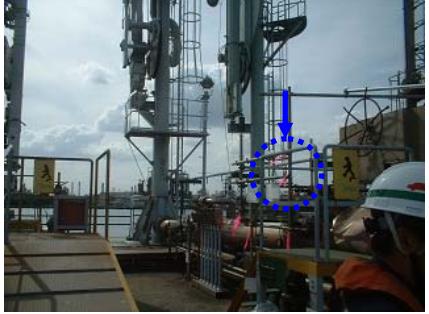
<p>図1 棧橋外観 (写真右手奥が漏えい箇所)</p>

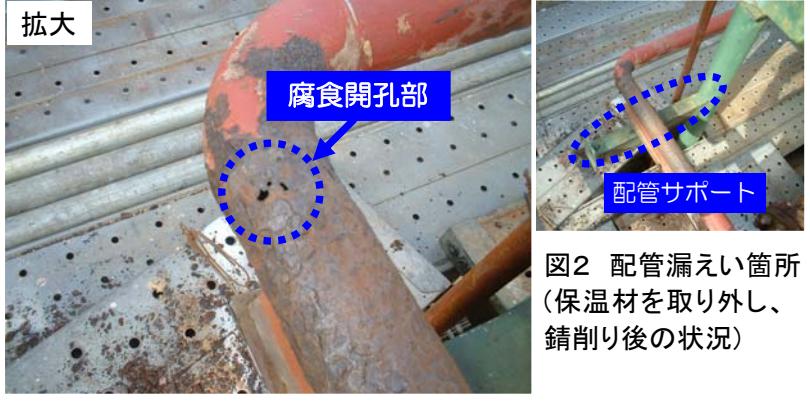
<p>図2 配管漏えい箇所 (保温材を取り外し、鋸削り後の状況)</p> <p>当該配管に施工されている保温材を取り外して点検したところ、配管サポート部を中心に保温材下腐食(CUI: Corrosion Under Insulation)による湿食が進行していた。鋸削り後、腐食部を確認したところ最大で直径 7mm 程度の開孔部が確認された。(図2)</p>					
<p>②エチレン貯槽への返送ラインにおけるエチレンガス漏えい</p> <p>エチレン(液化ガス)をポンプを介しエチレン貯槽へ返送するライン(常用圧力 1.91MPa)において、定時巡回点検時に霜が付着しており陽炎が上がっているのを発見したため、ポータブル式ガス検知器(高場のため長竿を用いてガス検知器を近づけた)にて確認したところ LEL100%超を検知した。(図3)</p> <p>直ちに当該ポンプの運転を停止し、漏えいを停止した。</p>

- ・ 腐食配管の更新
- ・ 保温材の形状を劣化により間隙部が生じにくい形状へ変更(①)(図7)
- ・ 配管材質を炭素鋼から耐食性の高いステンレス鋼(SUS304)へ変更(②)
- ・ 類似の形状の保温材を使用している箇所、オリフィスフランジ検出ノズルの総点検及び点検結果に応じた配管更新等

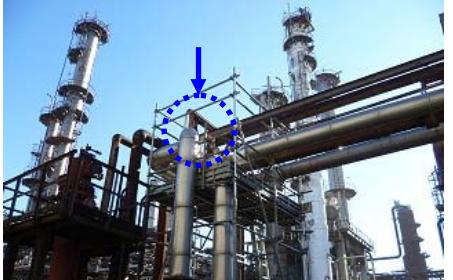
<p>図3 配管外観 (写真中央部が漏えい箇所)</p>

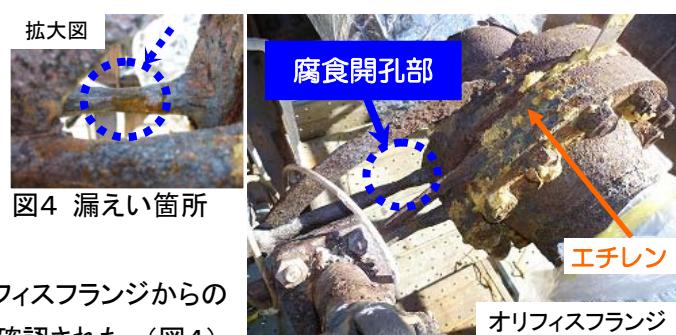
漏えい停止後、配管内の液抜き及び窒素置換を実施した上で、当該配管に施工されている保温材を取り外して確認したところ、CUIによる湿食が進行しており、オリフィスフランジからの検出ノズル(1/2B)にて減肉及び開孔部が確認された。(図4)

①及び②のいずれもCUIによる配管外面腐食であり、漏えい部の配管材質はステンレス鋼などに比べて腐食が発生しやすい炭素鋼(STPL)であった。さらに①については、板金の劣化により雨水が侵入しやすい状態となっており(図5)、配管サポート接触部を中心に雨水が滞留することにより(図6)、腐食がより進行したものと考えられる。一方、②について

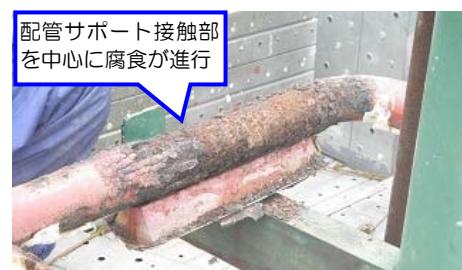
↑図6 配管サポート部
は板金や保温材の劣化は見られなかつもの、当該ノズル部にはスチームトレースが巻かれており、局部的に加温されることにより温度範囲が変化して腐食が進行したものと考えられる。
←図5 保温材の劣化状況等
