| <b>整理番号</b><br>①H24-40<br>②H25-1 | <b>事故名称</b><br>配管の保温材下腐食によるガス漏えい(2件) | | | |
| <b>発生日</b><br>①2012年9月24日<br>②2013年1月 9日 | <b>事象</b><br>①,②噴出・漏えい | | <b>原因大分類</b><br>①,②設備 | <b>KHK Code</b> |
| <b>発生場所</b><br>①,②川崎市 | <b>ガスの種類</b><br>①LPG, ②エチレン | | <b>原因中分類</b><br>①,②腐食管理不良 | <b>主な材料</b><br>①,②STPL380 |

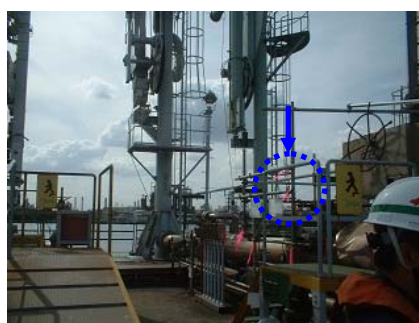
当該配管は、数日前に船舶から LPG を受け入れた後、LPG (ペーパー) 及び窒素ガスにて配管内に滞留した液相を押し出す処理を行い、処理後は LPG (ペーパー) 及び窒素ガスにて保圧(約 30kPa) されていた。(図1)

図1 棧橋外観  
(写真右手奥が漏えい箇所)

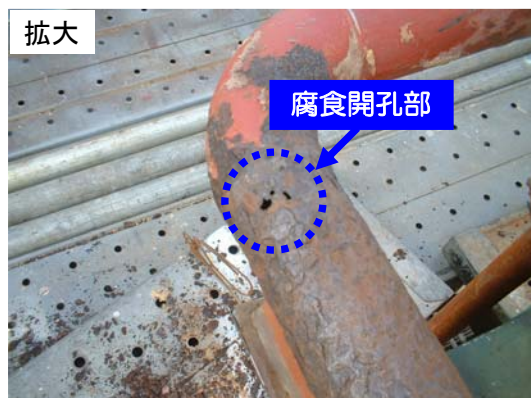
図2 配管漏えい箇所  
(保温材を取り外し、  
錆削り後の状況)

当該配管に施工されている保温材を取り外して点検したところ、配管サポート部を中心に保温材下腐食(CUI: Corrosion Under Insulation)による湿食が進行していた。錆削り後、腐食部を確認したところ最大で直径 7mm 程度の開孔部が確認された。(図2)

- ・ 腐食配管の更新
- ・ 保温材の形状を劣化により間隙部が生じにくい形状へ変更(①)(図7)
- ・ 配管材質を炭素鋼から耐食性の高いステンレス鋼(SUS304)へ変更(②)
- ・ 類似の形状の保温材を使用している箇所、オリフィスフランジ検出ノズルの総点検及び点検結果に応じた配管更新等

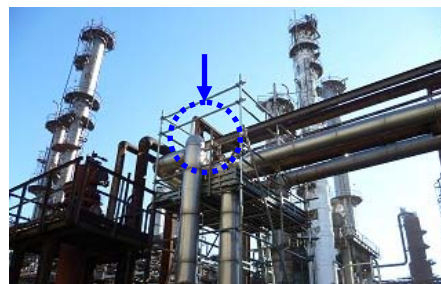
エチレン(液化ガス)をポンプを介しエチレン貯槽へ返送するライン(常用圧力 1.91MPa)において、定時巡回点検時に霜が付着しており陽炎が上がっているのを発見したため、ポータブル式ガス検知器(高場のため長竿を用いてガス検知器を近づけた)にて確認したところ LEL100%超を検知した。(図3)

図3 配管外観  
(写真中央部が漏えい箇所)

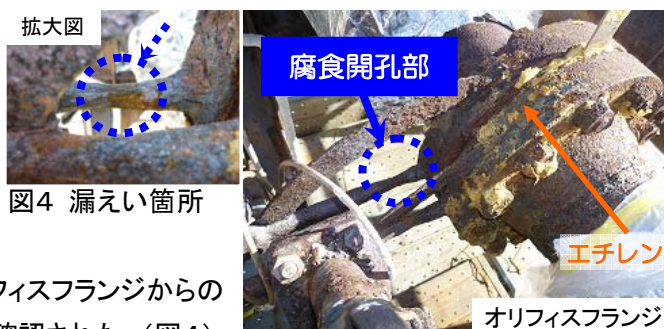
図4 漏えい箇所

漏えい停止後、配管内の液抜き及び窒素置換を実施した上で、当該配管に施工されている保温材を取り外して確認したところ、CUIによる湿食が進行しており、オリフィスフランジからの検出ノズル(1/2B)にて減肉及び開孔部が確認された。(図4)

は板金や保温材の劣化は見られなかったものの、当該ノズル部にはスチームトレースが巻かれており、局部的に加温されることにより温度範囲が変化して腐食が進行したものと考えられる。  
← 図5 保温材の劣化状況等

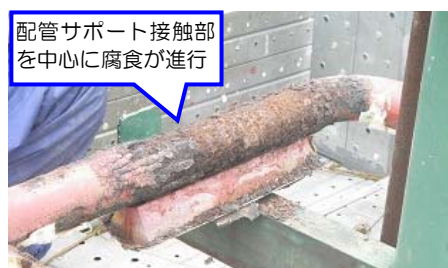
↑ 図6 配管サポート部

①及び②のいずれもCUIによる配管外面腐食であり、漏えい部の配管材質はステンレス鋼などに比べて腐食が発生しやすい炭素鋼(STPL)であった。さらに①については、板金の劣化により雨水が浸入しやすい状態となっており(図5)、配管サポート接触部を中心に雨水が滞留することにより(図6)、腐食がより進行したものと考えられる。一方、②について
