高圧ガス事故事例情報シート

整理番号 H28-56		事故名称 空気液化分離装置の熱交換器ノズル部の破損及び漏えい			
発生日 2016年8月18日	事象 破裂・破損等 → 噴出・漏えい		原因大分類 設備	KHK Code	
発生場所 川崎市	ガスの種類 空気		原因中分類 製作不良	主な材料 A5083TD-0 (ノズル)	
事故区分 製造事業所(コ)	死亡 0	重傷 0	軽症 0	原因補足 溶接線内部欠陥	常用の条件 0.515MPa / -196℃

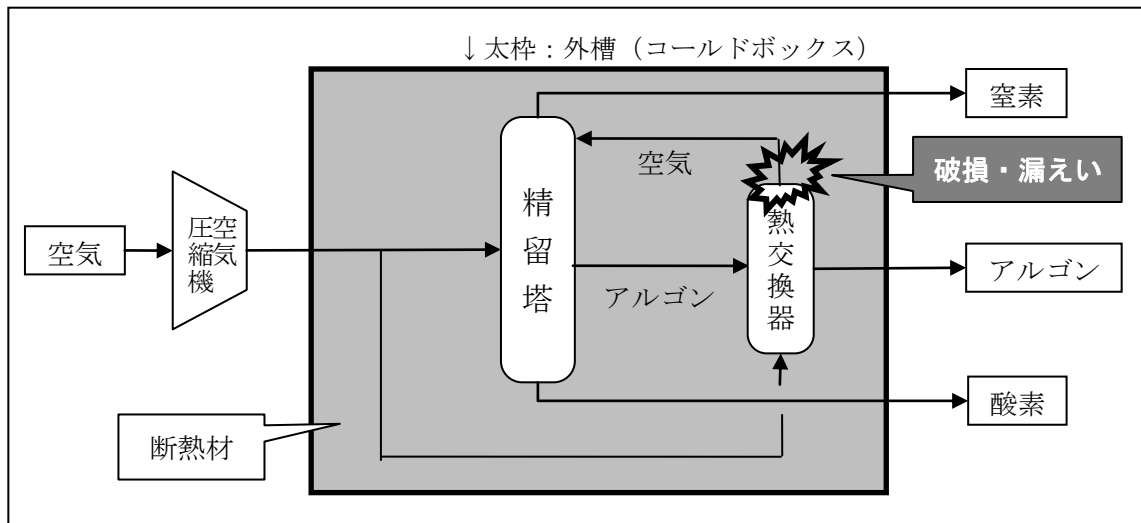
図 空気液化分離装置の概要

- 2016年4月8日～8月9日の間に当該装置の腐食配管取替工事を実施し、完成検査で異常がないことを確認の上、断熱材を外槽内に充填した。
※本件の破損箇所は上記工事の範囲外だったが、PT及び気密試験を実施し、異常は認められなかった。
- その後、8月11日に当該装置を起動し、13日に処理した酸素ガスの送出を開始したところ、18日に外槽圧力が上昇して外槽の安全弁が作動したため、当該装置を緊急停止した。
- 緊急停止後、装置及び外槽内に窒素を封入し、外槽内の断熱材（パーライト）の抜出しを行ったところ、熱交換器（アルゴン－空気）頂部のノズル溶接部に破損があり、当該箇所から外槽内に空気が漏えいしたことが判明した。

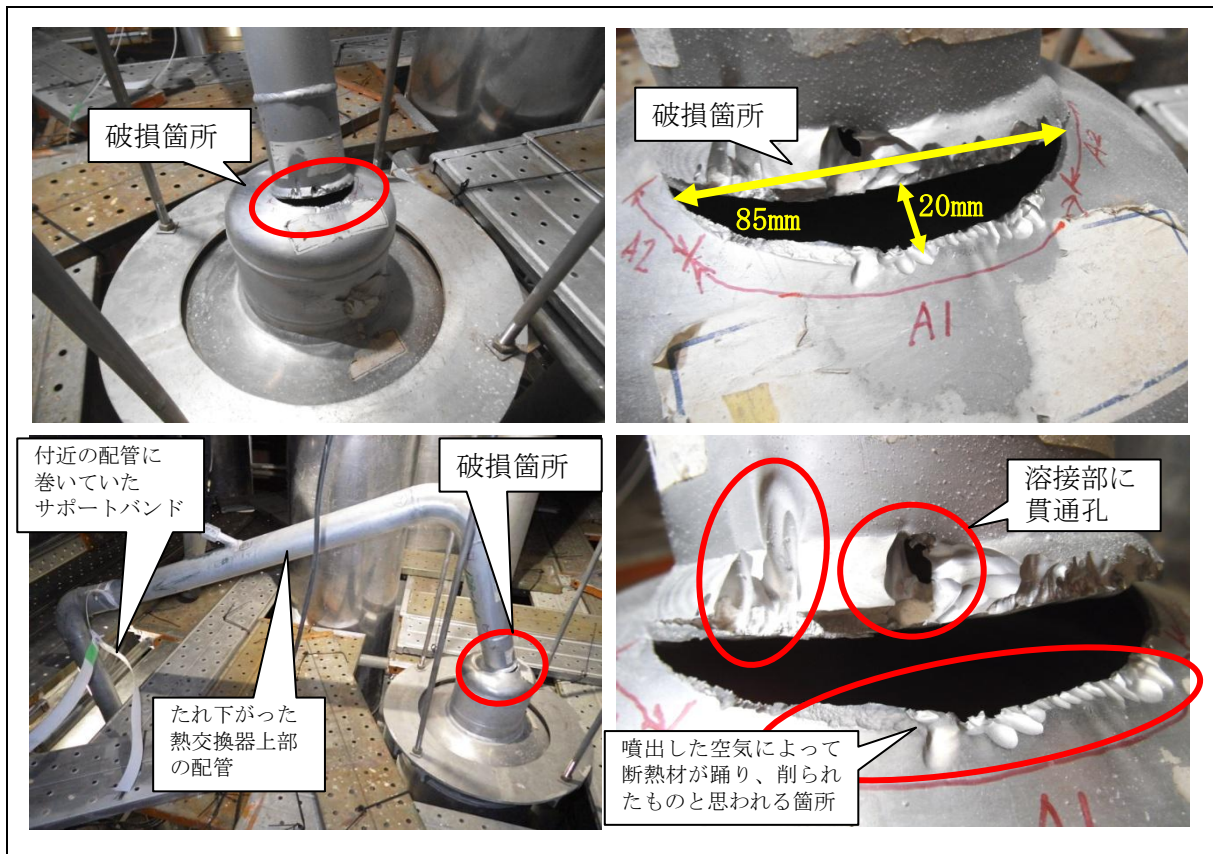
【破損の状況】

- ・ ノズル溶接部に貫通孔があり、貫通孔から鏡板側へ円周状に削られたような痕跡があった。
- ・ 主な破損箇所は、溶接線の端～鏡板の位置で85mm×20mm程度の亀裂が生じていた。
- ・ 亀裂によって配管全体が垂れ下がり、上部から吊る形で付近の配管に巻いていたサポートバンドも切れていた。

破損箇所の状況等から、事故原因は次のとおり、内部欠陥、熱応力、外力等の複合的な要因によるものと推察された。

- 当該熱交換器の製作時（昭和 51 年）に溶接線内部の欠陥が存在し、装置の起動・停止による経年的な金属疲労、断熱材の荷重、装置稼働中の配管振動による繰り返し応力・冷却による熱応力等が複合的に組み合わさり、当該溶接線に貫通孔又は亀裂が生じた。
- その後、貫通孔等から高圧ガス（空気）が噴出して熱交換器外面の断熱材（パーライト）が踊ることにより、噴出箇所周辺が削られて亀裂が進展した。また、配管の自重による外力の影響が大きくなり、亀裂がさらに進展した。

- 内部欠陥等への対応として、当該熱交換器外部の全溶接線の非破壊検査（PT、RT）を行い、異常が無いことを確認するとともに、破損箇所（鏡板、ノズル）を取り替えた。
- 熱応力等の外力への対応として、熱交換器上部の配管系にサポートを2箇所追加した。
- 水平展開として、他の空気液化分離装置の開放検査時に同様箇所の点検、熱応力解析、サポート追加等を実施する。
