高圧ガス事故事例情報シート

<b>整理番号</b> H29-39	<b>事故名称</b> 冷凍機からの冷媒ガス漏洩		
<b>発生日</b> 2017年10月3日	<b>事故現象</b> 漏洩	<b>原因大分類</b> 人	<b>KHK Code</b>
<b>事故発生場所</b> 川崎市川崎区	<b>ガスの種類</b> R407C	<b>原因中分類</b> 誤操作	
<b>事故区分</b> 製造事業所(コ)	<b>死亡</b> 0	<b>重傷</b> 0	<b>軽傷</b> 0
	<b>原因補足</b> -

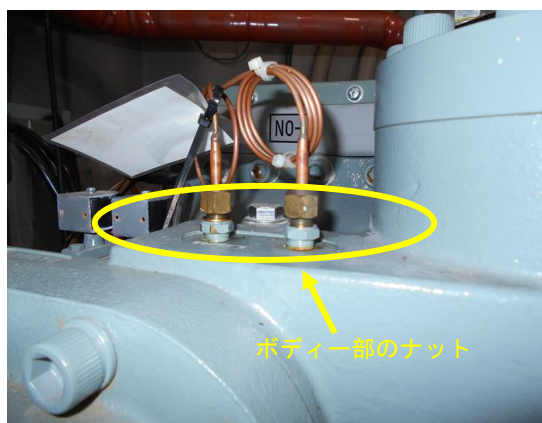
高圧側のチェックジョイントはボディーのナットが露出している

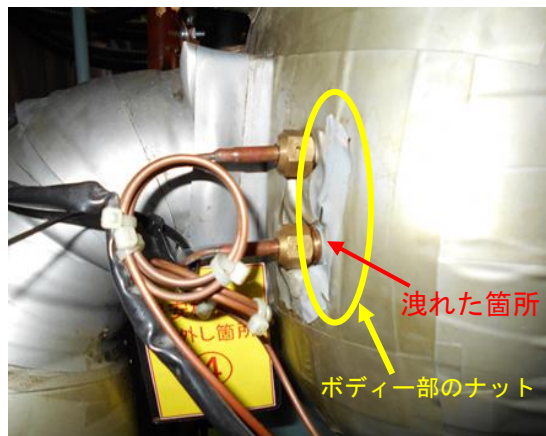
冷凍機の定期自主検査に伴う圧力計検査の為、冷凍機停止状態にて、圧縮機の継手部から圧力計導圧管の取り外し作業に取り掛かった。  
 (継手はチェックジョイントと呼ばれ、袋ナットを緩めることにより内部のチェック機能が作動し冷媒が遮断される構造)  
 2系統ある圧縮機のうち、1基の低圧側継手の袋ナットを緩めるため、袋ナットにスパナを咬ませ回したところ、継手ボディーまで回ってしまい、圧縮機本体と継手ボディーの間のねじ込みが緩み冷媒ガスが漏洩した。

チェックジョイントのボディー部は圧縮機に固定されている構造ではないため、袋ナット部を緩める際はボディー部が回らないようにスパナ等で押さえなければならない構造であったが、ボディー部は保温材で覆われており容易に押さえることが出来なかった。

低圧側のチェックジョイントはボディーのナットが保温材で覆われている

- ・チェックジョイントの導圧管接続部の取り外しをしなくとも圧力計が安全に取り外せるように、導圧管と圧力計接続部に開閉可能なバルブを設置する。

2) 低圧側チェックジョイント部の保温材を加工

- チェックジョイントボディー部を露出させスパナ等で固定出来るように圧縮機保温材の加工を実施する。
