高圧ガス事故事例情報シート

整理番号 H29-60	事故名称 防食テープ下の外面腐食によるLPG漏えい事故		
発生日 2017年12月11日	事故現象 噴出・漏えい	原因大分類 設備の維持管理の不良	KHK Code
事故発生場所 川崎市	ガスの種類 LPG	原因中分類 腐食管理不良	
事故区分 製造事業所(コ)	死亡 0	重傷 0	軽傷 0
	原因補足 配管の外面腐食

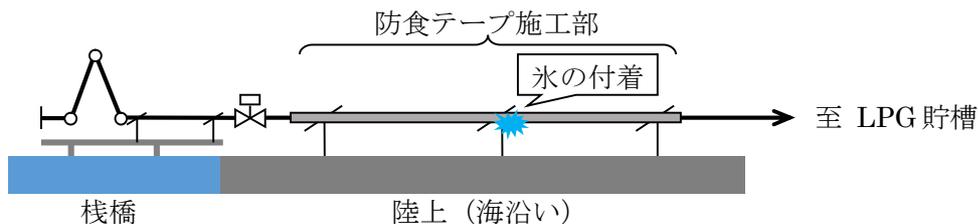
事故当日、当該ラインのサンプリング用フレキシブルホース取外し作業を行う際、配管にLPGの漏えいに伴う氷の付着を発見した。直ちに、当該配管を縁切し、降圧及びパージを行うとともに、漏えい部位にバンド当てを行った。

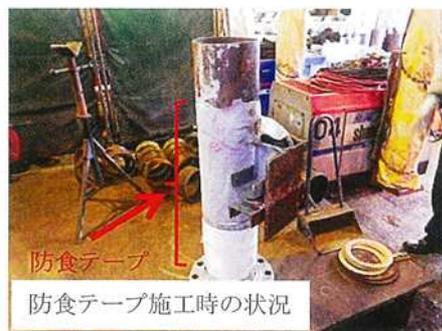
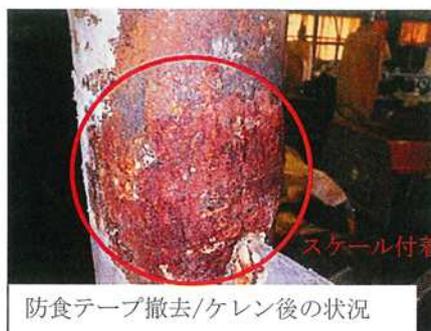
漏えい部位の腐食状況

漏えい発生箇所は海岸から3mほど離れた護岸に位置しており、外面腐食が発生しやすい環境にあるため、防食テープが施工されていた。当該箇所について、防食テープの劣化は確認されなかったことから、テープ際から進入した雨水等が防食テープと配管の間に滞留し、配管外表面での腐食を進行させ、穿孔(φ0.2~2.5mm)に至ったものと推定される。

事業所では、応急措置として、漏えい発生ラインに設置されている防食テープ(約40m)を全て取り外し、外観目視検査及び肉厚測定を実施した。その結果、許容最小肉厚を下回っていた部分は、取替えや肉盛補修を行い、補修後は、防食テープは施工せず、エポキシ系塗装により復旧した。

したがって、事業所では、防食テープ施工配管の外面腐食に係る恒久対策として、検査による対応ではなく、防食テープを速やかに撤去し、防食塗装に施工しなおすこととした。
