米軍オスプレイ墜落事故に関する事故調査報告について

屋久島の沖合で発生した米空軍横田基地所属のCV-22
オスプレイの墜落事故に関する事故調査報告書について

屋久島の沖合で発生した米空軍横田基地所属のCV-22 オスプレイの墜落事故に関する事故調査報告書の概要

屋久島の沖合で発生した米空軍横田基地所属の CV-22オスプレイの墜落事故に関する事故調査報告書

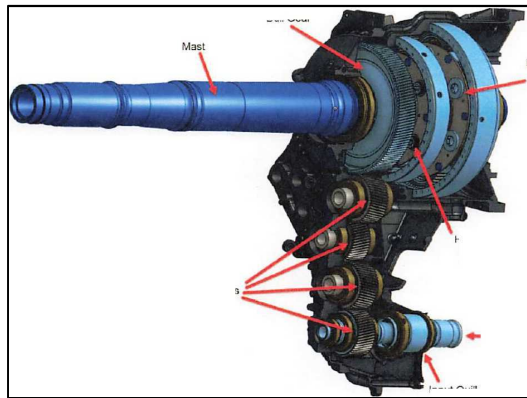
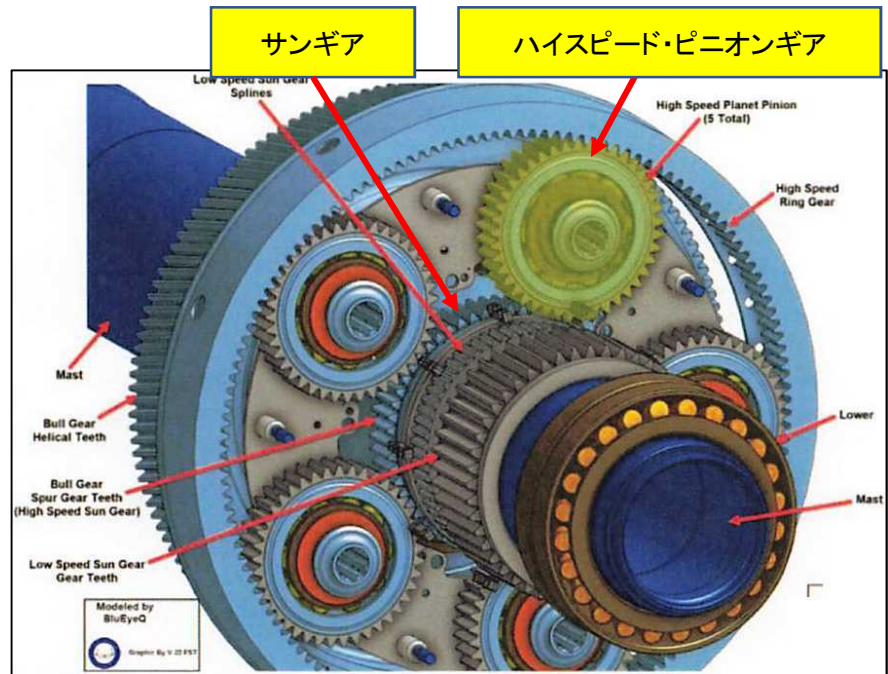
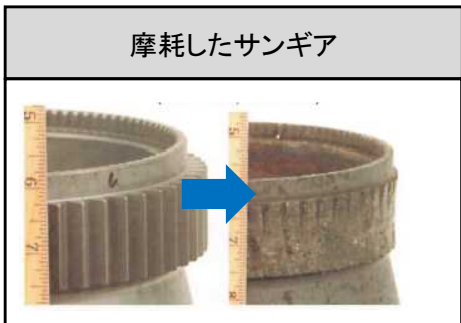
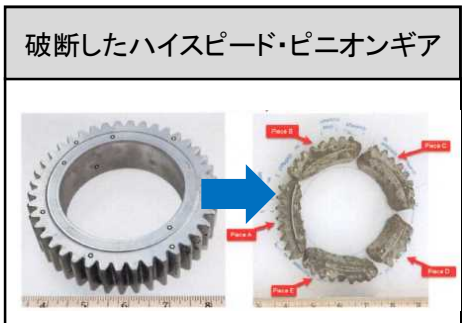
PRGB(イメージ)

- 左側のPRGBが破損し、事故機の駆動システムの不具合が急激に生じたことによって事故が発生。
- 左側PRGB内のハイスピード・ピニオンギアの1つにひびが入り、破断したギアの破片が、他のピニオンギアとサンギアの間に入り、サンギアの歯車が摩耗し、エンジンからの動力を伝達することができなくなった。

チップ探知機を用いて、全機を対象に運用再開前の予防的点検を行うとともに、維持整備の頻度を増やすことで、PRGBの不具合の予兆を早期に把握。必要に応じPRGBを交換。
