## 米軍機部品落下事故の事故調査報告に係る質問事項について

今回の事故は、2012年2月8日に神奈川県大和市において米海軍所属のEA-6B プラウラー電子戦機が、厚木飛行場に着陸する際、機体からパネルの一部が脱落して、同飛行場北側のフェンス付近に落下し、県道40号線(厚木街道)を走行中の民間の車両1台に損害を与えたものである。

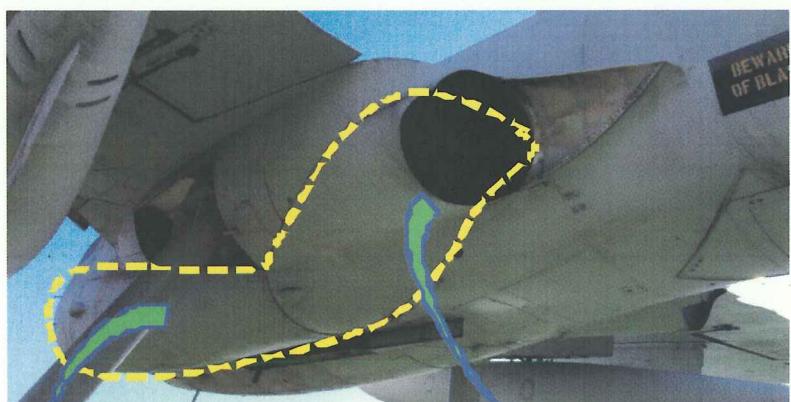
脱落したパネル部分を  
左舷後方から見た状況。  
黄色の点線で囲った部  
分が脱落した PARTS

当該パネルはボルトによって機体に接続、固定されており、ボルトはねじ込み式で固く締めることになっている。その状態は、整備過程において検査されるものであるが、今回の事故においては、ボルトの締め付け状況が適切でなかったため、パネルの一部が脱落した原因となっていた。

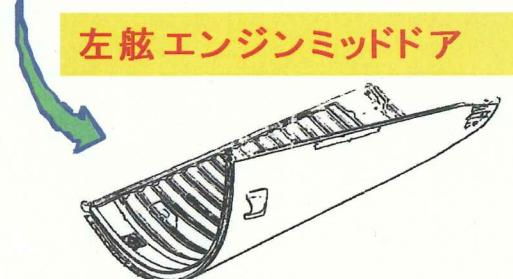
材質：軽金属

大きさ：1.83m × 1.07m

重さ：約 27 kg

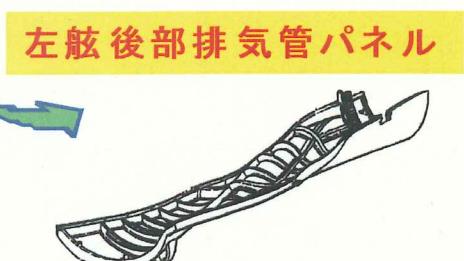
材質：軽金属

大きさ：2.13m × 0.76m

重さ：約 27 kg
