# 油流出による水質事故の原因究明調査

—地下の见えない油の流れを追跡する—

調査研究部 大塚知泰

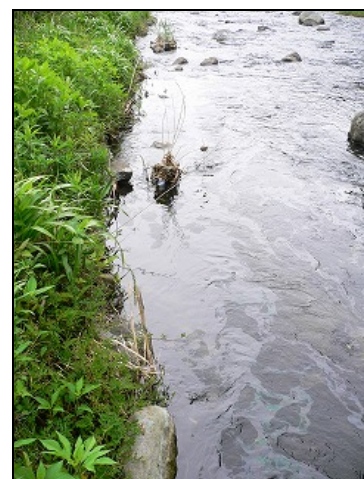
図6 当時の油流出の様子

平成21年の冬に県内のA川で河川敷の水際から滲出した油による水質事故が発生しました。地元の地域県政総合センター職員が現場で採取した油膜上の油について当センターが分析したところ、油種は灯油と判定されました。

ところが、半年間、油の流出が続き、時期によっては流出量が増える傾向がみられたため、継続性のある漏洩原因が存在するものとして、改めて広範囲にわたる本格的な原因究明の調査を行うことになりました。

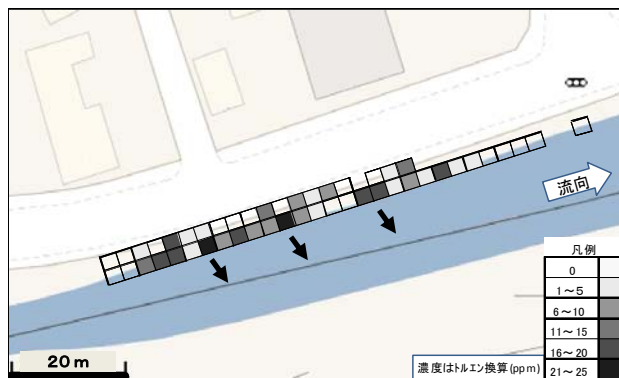
図7 油流出箇所の濃度

そのため、まず、河川敷において地下流路を特定するため、河川敷を3mメッシュに区切り詳細な調査を行いました。調査はボーリングバーを用いて深さ0.5~1mの細孔を開け、孔中の空気をガス検知管に吸引し、揮発した油成分の濃度を測る方法としました。この結果、河川敷への油の流出範囲と地下流路に当たる高濃度部分の位置を特定することができました。(図7)

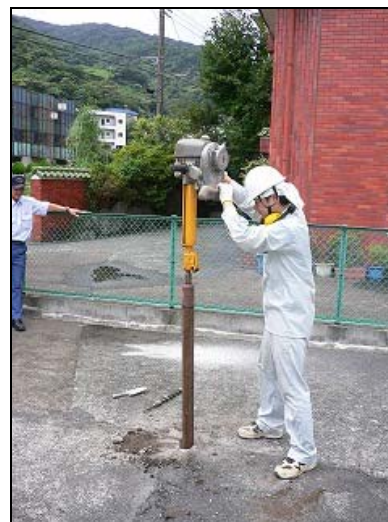
図8 掘削の様子

地下水汚染において原因究明を行う場合、周辺に既設の井戸があれば、その地下水を検査して、その汚染状況や地下水の流動方向等から発生源へと辿っていきます。しかし、今回の事例では周辺に井戸がありませんでしたので、当初、周辺の道路等の公有地での掘削(ボーリング)による流路の探索を行いました。機材や地盤構造により十分な調査ができませんでした。そのため、民有の裸地でボーリングを行い(図8)、そこで採取した地下水及び土壌を分析して発生源を究明することとしました。

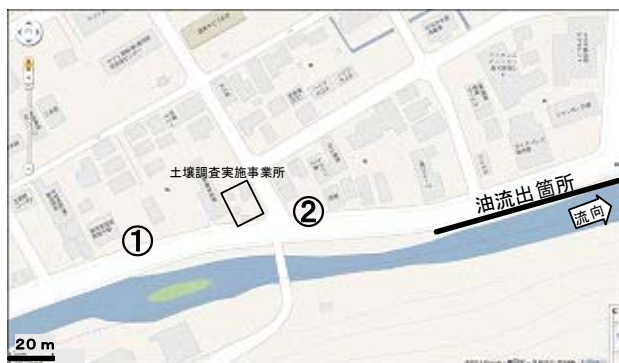
図9 現地の調査状況

一回目の調査は、川の上流方向で油流出部より西側約150m(図9の地点①)で行いました。この近傍の事業所には給湯・暖房用の灯油の地下タンクが設置されており、過去に漏洩事故があったことから再漏洩が懸念されました。調査の結果、地下約3mで採取された地下水と土壌に油分が確認されましたが、川から流出している油分とは分析結果が一致せず、今回の原因とは結びつけられませんでした。

しかし、この結果から、この地点より地下水流動の上流方向には発生源がな

い可能性が高いという位置を絞り込む情報を得ることができました。

二回目の調査では、川の上流方向で油流出部より西側約70m（図9の地点②）で行いました。この近傍の事業所には灯油の地上タンクが設置されています。当該タンクについてこれまでの検査では亀裂など漏洩につながる問題は確認されませんでした。地点①よりも水質事故現場に近く、灯油の保管量が多かったことから、確認のために下流方向付近の裸地でボーリングを行いました。調査の結果、地下約3mで採取された土壌と地下水に油分が確認されました。さらに、分析の結果、灯油と判定され、川から流出している油の調査結果とも一致しました。

これらの結果から、地域県政総合センターが事業者に敷地内の土壌調査を要請し、事業者が自主調査を実施したところ、土壌中にて灯油による土壌・地下水汚染が確認されたため、今回の原因はここであろうと考えられました。

当センターと事業者自らの調査結果から事業者は今回の灯油の漏洩原因がタンクから給油器までの地下配管によるものと判断しています。

すでに、事業者は地下配管の付け替え工事を行っており、現在、敷地内に地下水の回収浄化装置を設置し、漏洩した灯油の回収を進めているところです。
