事故事例情報シート

整理番号 2019-07	事故名称 液化塩素貯槽の払出ライン安全弁取外し点検中の液化塩素漏えい				
発生日 2019年3月4日(月)	事象 噴出・漏えい		原因大分類 誤操作・誤判断		KHK Code -
発生場所 川崎市	ガスの種類 液化塩素		原因中分類 -		主な材料 -
事故区分 製造事業所(コンビ)	死亡 0	重傷 0	軽傷 0	原因補足 -	常用の条件 0.80MPa/-10°C

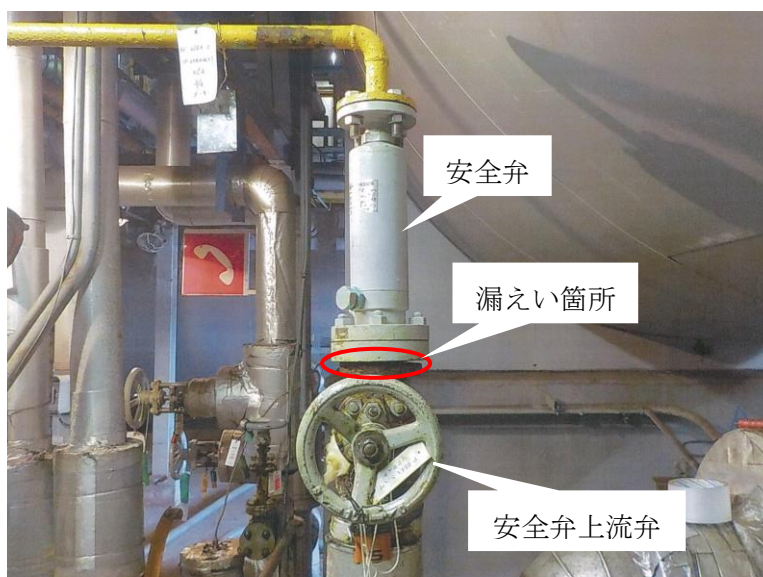
液化塩素貯槽の払出ライン安全弁の点検を実施するため、安全弁上流弁を閉止し、安全弁フランジのボルト(計4本)を2本緩めたところ、液化塩素が漏えいした。作業者は直ちに室外へ退避し被害なし。ガス検知器が作動したため、CCRから遠隔で除害行ラインを開け、直近の緊急遮断弁を閉じた。

安全弁上流弁の閉止が不十分であり、かつ閉止状態の確認(内漏れ)が不十分であったため、安全弁のフランジボルト2本を緩めた際に塩素が噴出した。

また、開放されていた扉にはドアクローザーが設置されておらず、作業者には避難の際に扉を閉める余裕がなかったため、室外へ漏えいした。

応急対応として、当該安全弁の点検作業を行う際には、脱圧するとともに、安全弁上流弁の閉止状態を2名で確認することとした。

恒久対策としては、①弁操作に関する教育の実施、②活線末端手動弁2次側フランジ開放時、液抜き、脱圧できない場合の作業手順書作成、③活線末端手動弁2次側フランジを開放する際に、内漏れがない事を確認できる設備の設置、④扉の自動閉化。
