今年度発生した異常現象 及び 高圧ガス事故の特徴について

平成31年3月12日（火）

防災管理者等研修会・コンビナート事業所保安対策推進連絡会

神奈川県 暮らし安全防災局 防災部 工業保安課

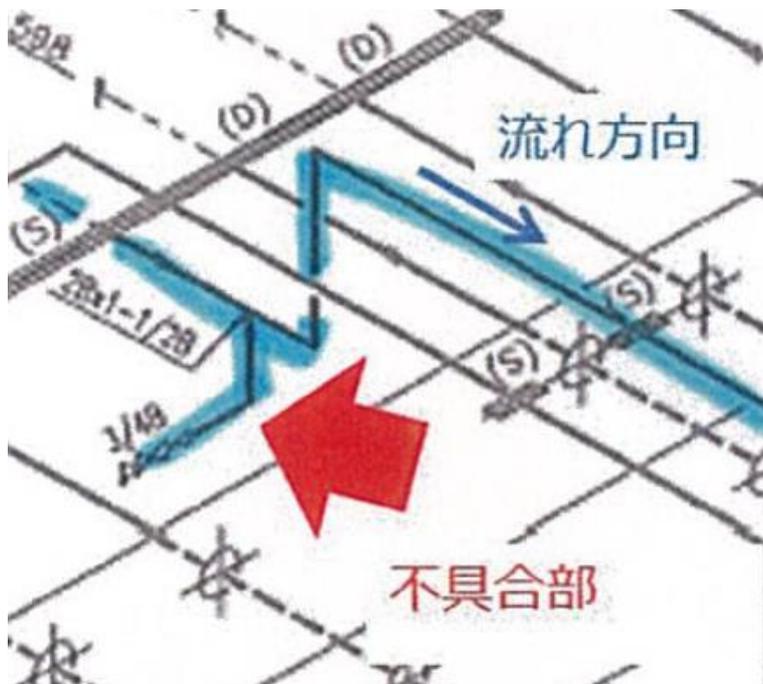
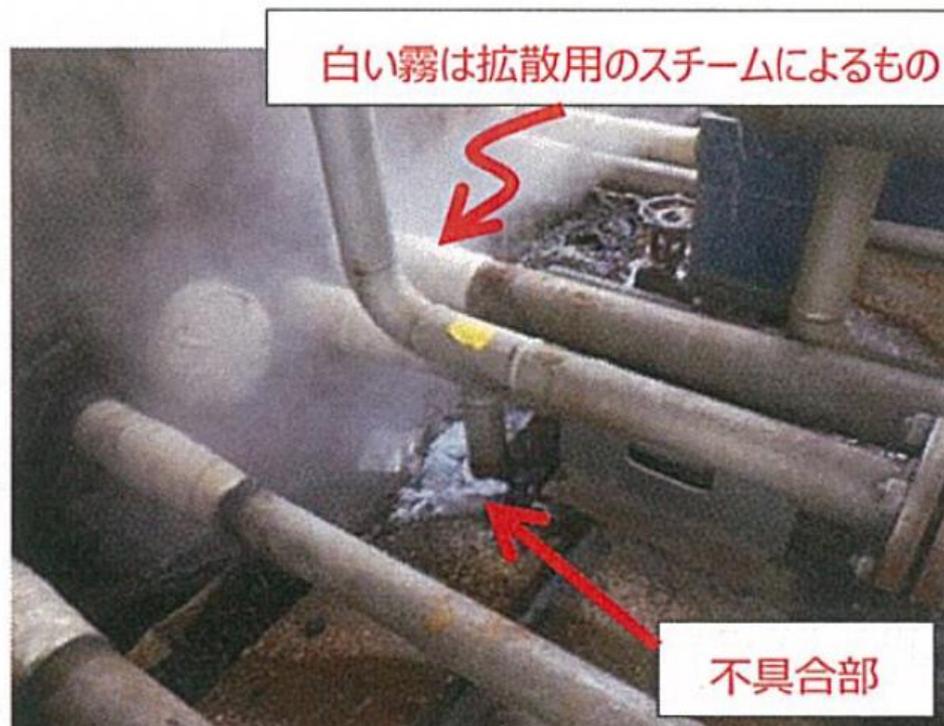
① 製油所出荷配管からの漏洩

- 11:35 出荷配管より、LPG臭気を確認
- 11:55 LPG配管のエルボ部に氷状の塊を確認
- 12:00 出荷配管のバルブ縁切り実施
- 12:20 漏えい配管の系内残液をフレアスタックへ降圧

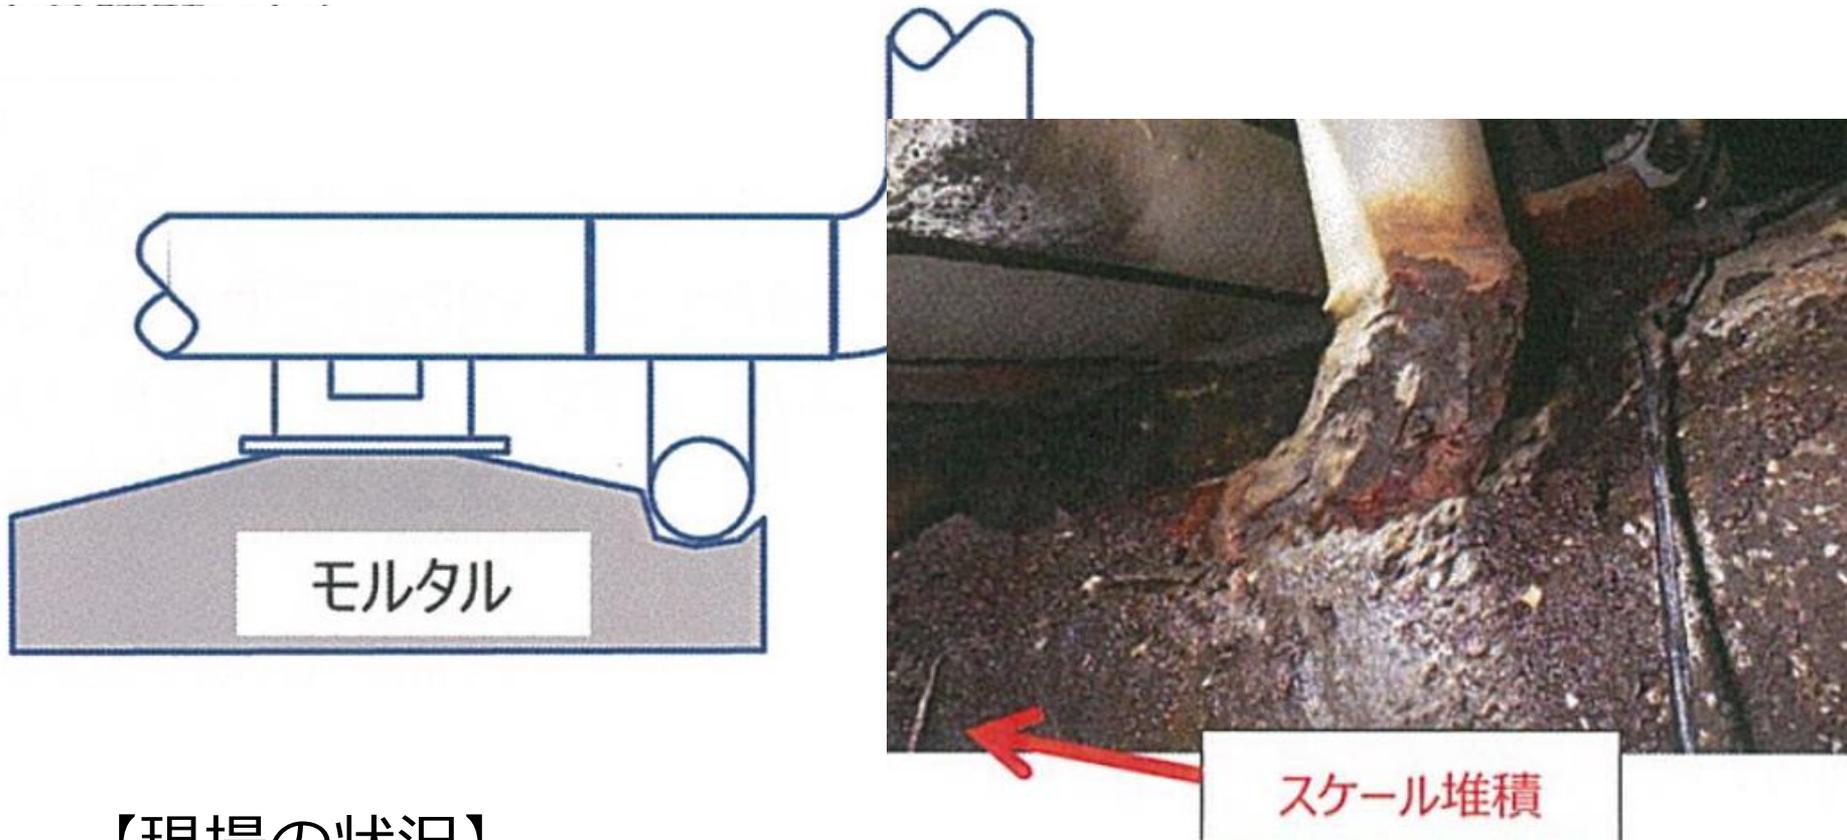
① 製油所出荷配管からの漏洩

- ◆ 配管は、モルタル表層の削った溝に、**モルタル表面と接触**する状態で設置。
- ◆ 溝には、配管腐食による**鉄さび**が、溝高より高い位置まで**堆積**。

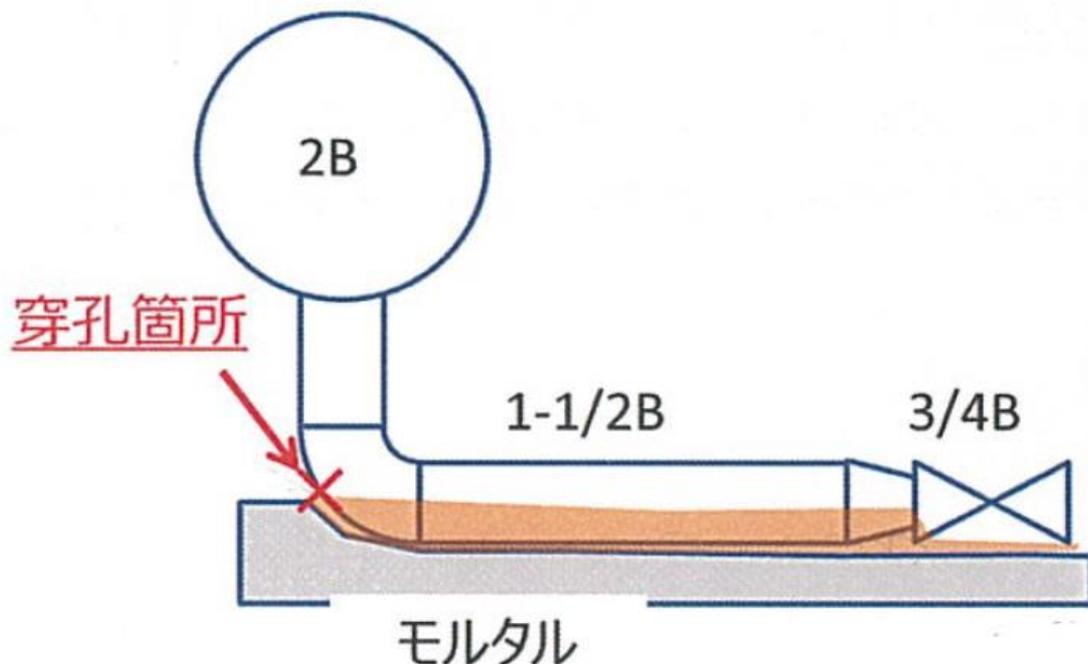
① 製油所出荷配管からの漏洩

- ◆ 溝に雨水が滞水し、溝内部に敷設された配管底部が雨水に浸かることで外面腐食が発生。
- ◆ さらに、腐食によるフレーク状の鉄さびが溝高を超える高さまで堆積したため、高さ境界のエルボ背部分で大気との通気差が発生し、顕著に減肉。

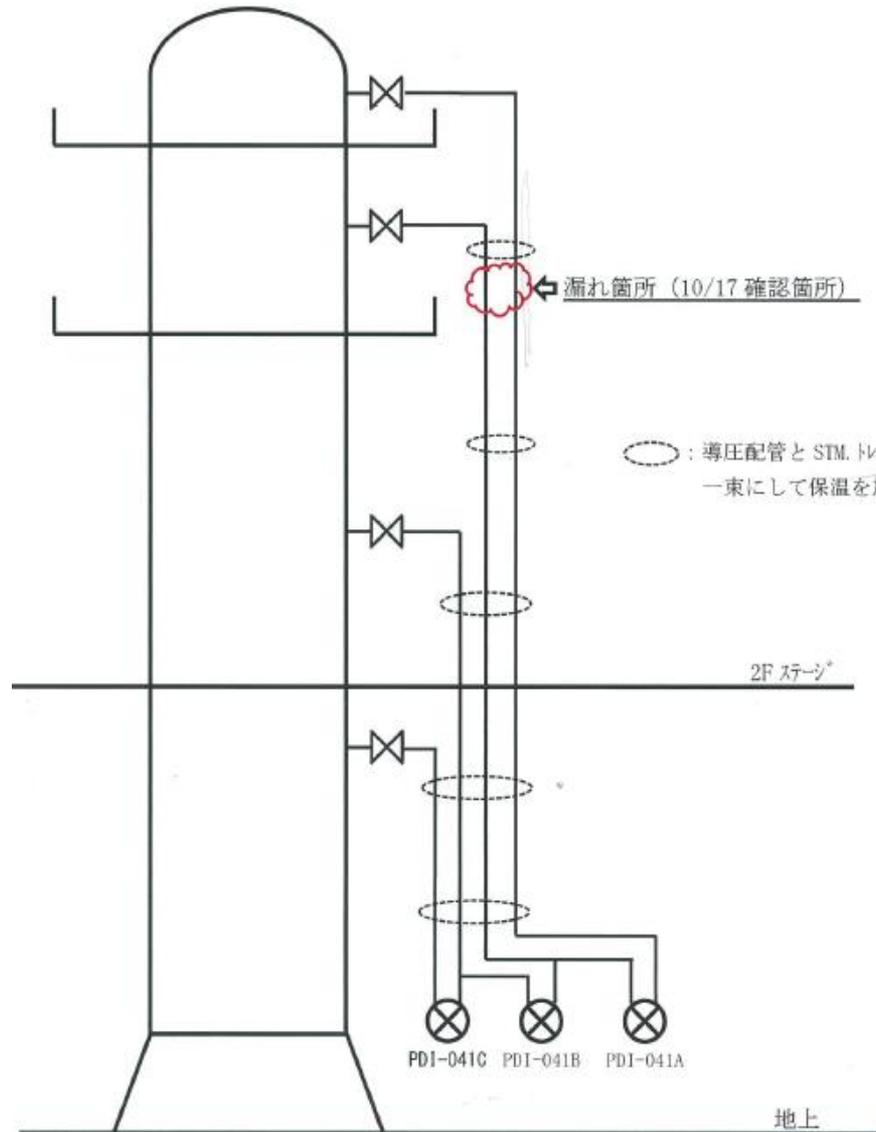
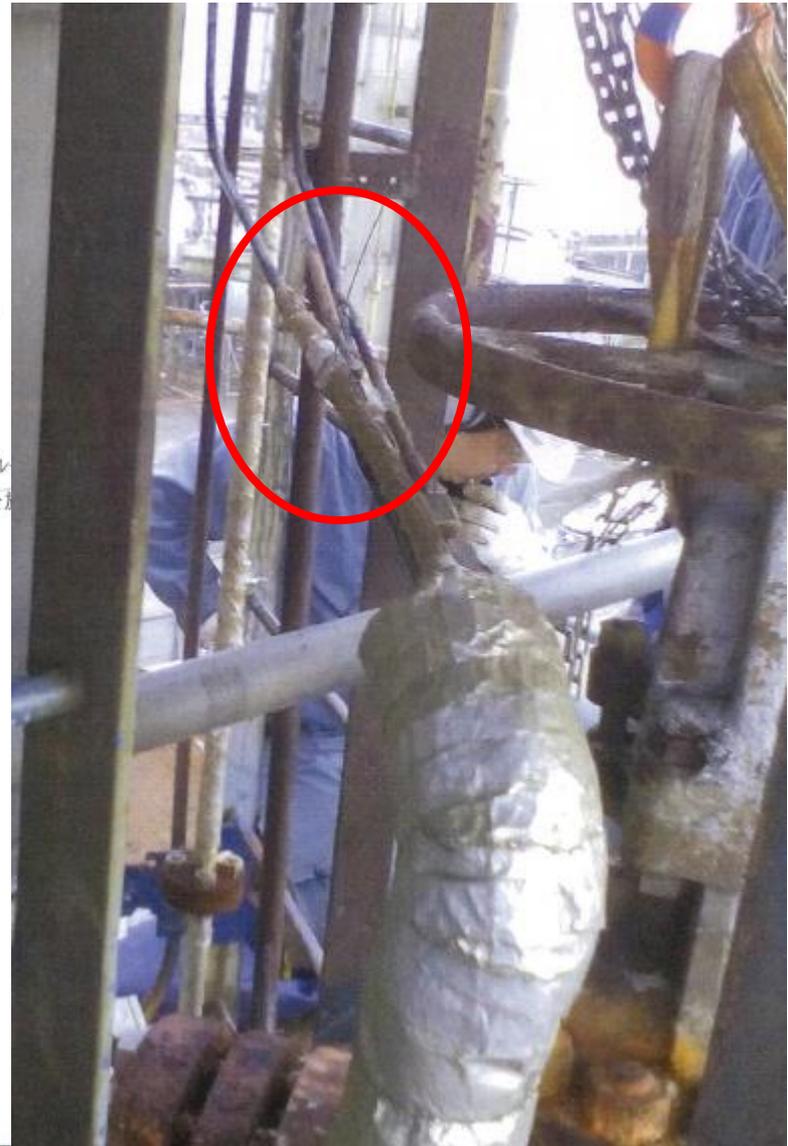
② 差圧計導圧配管からの漏洩

事例	概要	原因
①製油所出荷配管からの漏洩	1-ブテン出荷配管からLPGが漏洩し、氷状の塊が付着していた。	モルタルを削った溝に設置された配管から取り出したノズルのエルボ部分で、雨水の滞水による外面腐食及び、外面腐食による鉄さびが溝の高さを超えるまで積みあがったことで、エルボ背部分で大気と通気差が発生したことによる減肉と推定。
②差圧計導圧配管からの漏洩	未反応エチレンガスをプロピレン等から分離させるオイルカラムの差圧計の導圧配管からエチレンガスが漏えいした。	雨水等の侵入及び加熱による湿乾を繰り返したことで塩化物イオンが蓄積。応力腐食割れと推定

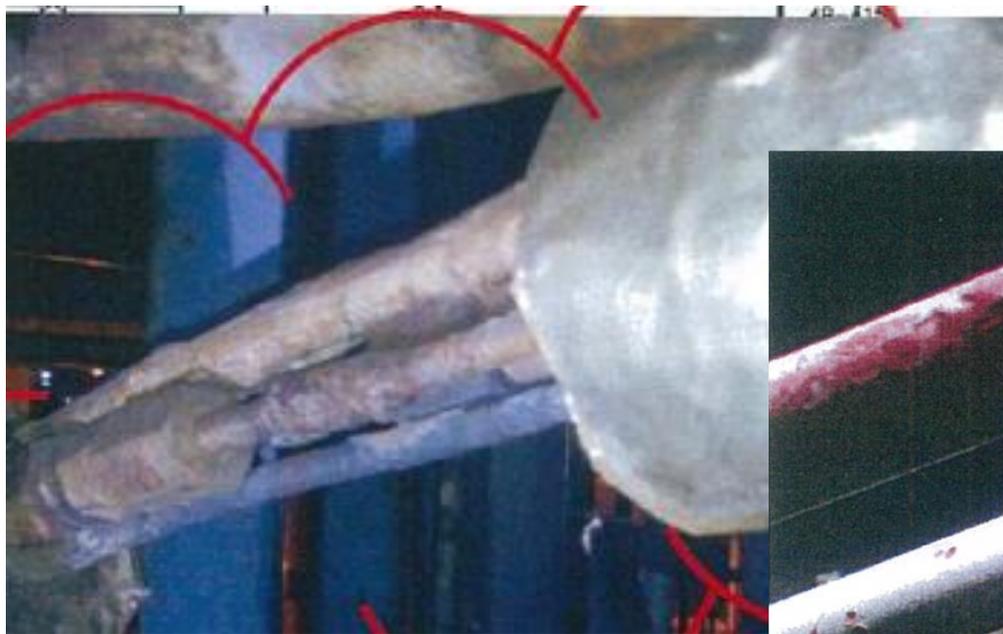
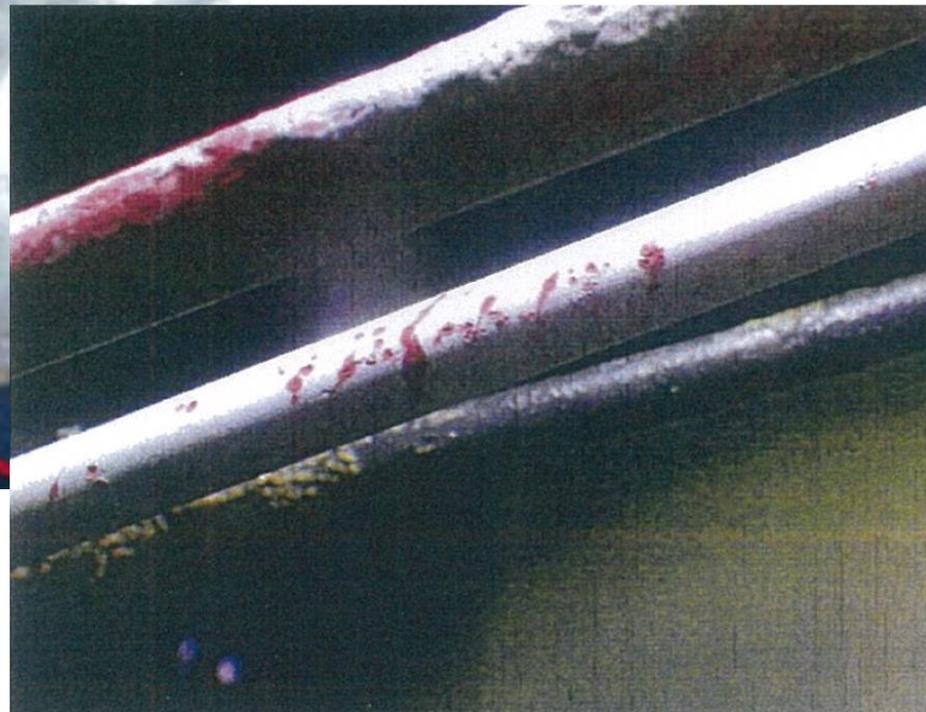
② 差圧計導圧配管からの漏洩

- ◆ 保温材内への**雨水の侵入**
- ◆ スチームトレースによる加熱で湿乾が繰り返されることで**塩化物イオン**の蓄積
→ 導圧配管の**応力腐食割れ**が発生
