# 養浜による海岸保全効果の検証

神奈川県藤沢土木事務所なぎさ河川砂防部

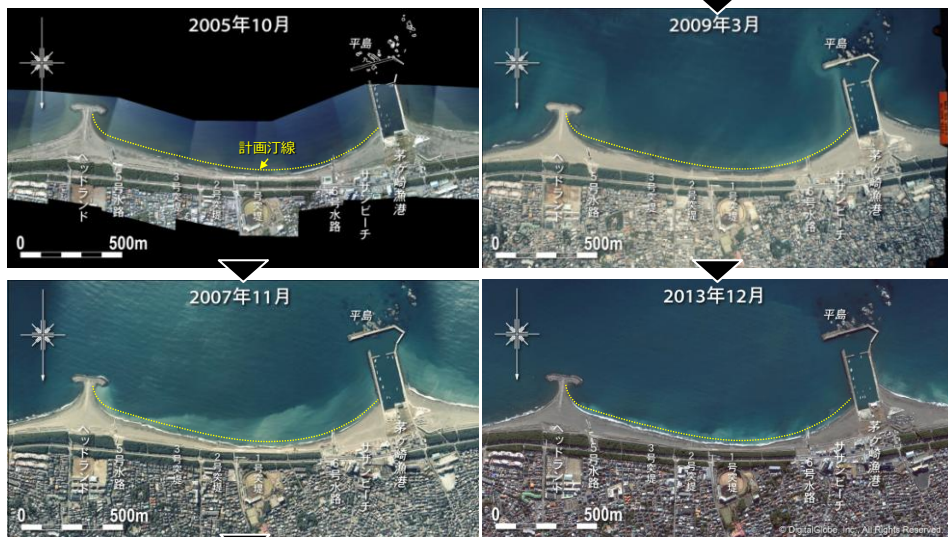
図-12 空中写真による海岸の経年変化（2005年10月～2013年12月）

経年的に汀線が前進し、砂浜が回復している。

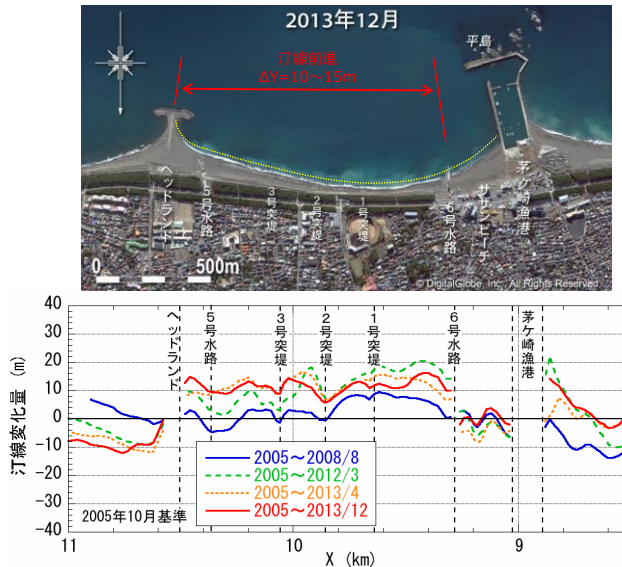
図-13 茅ヶ崎中海岸の汀線変化量 (2005年基準)

6号水路～ヘッドランド間の全域で10～15m程度汀線が前進。6号水路は養浜材の西側への移動を制御。

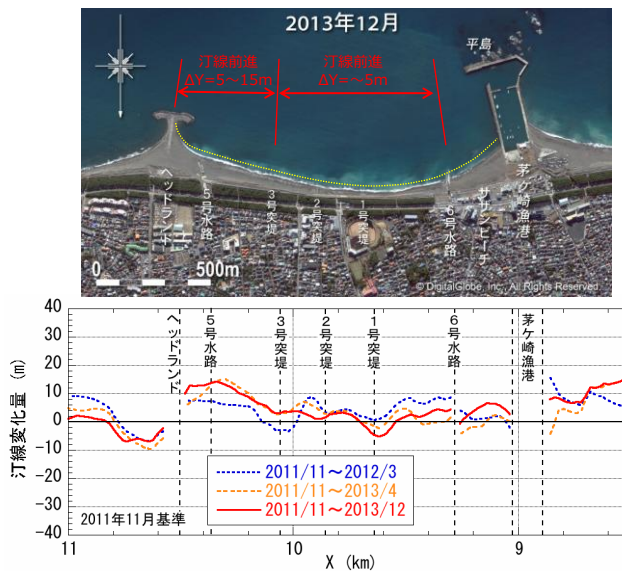
図-14 茅ヶ崎中海岸の近年の汀線変化量 (2011年基準)

2011年11月以降、特に3号突堤～ヘッドランド間の汀線が前進。

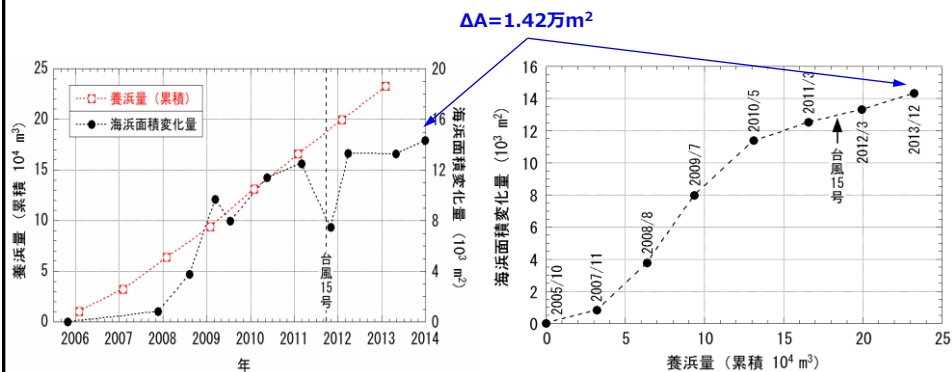
図-16 茅ヶ崎漁港～ヘッドランド間の実績養浜量と海浜面積変化量 (2005年基準)

2005年10月～2013年12月までの茅ヶ崎中海岸全域(約1.4km)の海浜面積は増加傾向、変化量は1.42万 $m^2$ 。

海浜面積は2011年の台風15号により同年11月には $5.0 \times 10^3 m^2$ 減少するが、その後回復。

実績養浜量と海浜面積変化量の関係によれば、2010年以降、養浜量に対する面積増加量は純っている。

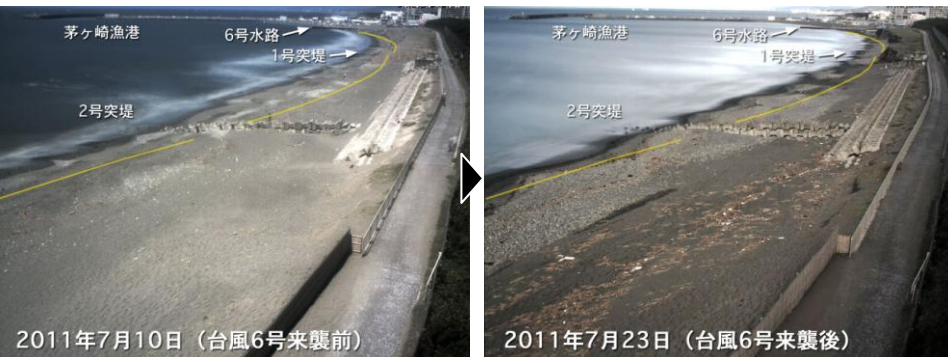
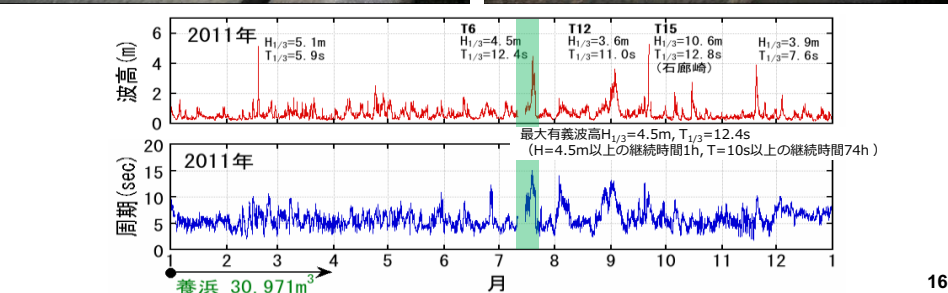
2011年の台風6号による高波浪作用後（波高が高く周期の長い波が長時間作用），礫がカサブ状に前浜に堆積。

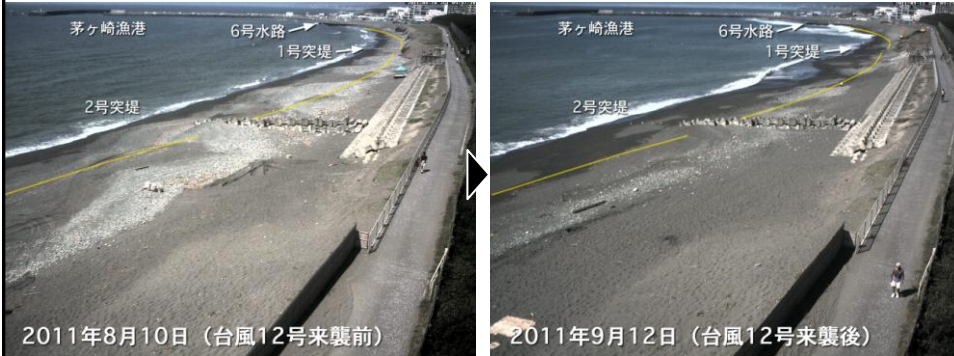
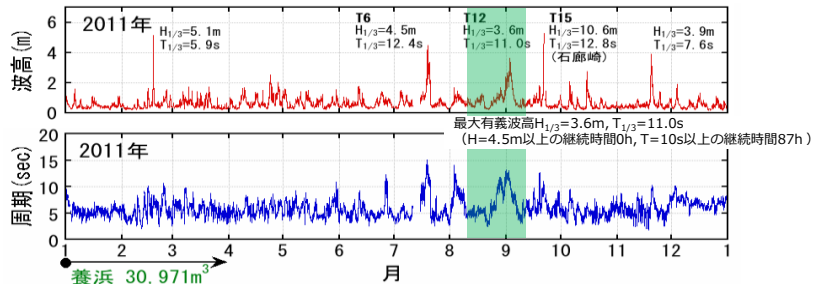
2011年の台風12号による波浪作用後（比較的波高が小さく周期の長い波が長時間作用），砂が前浜に堆積。

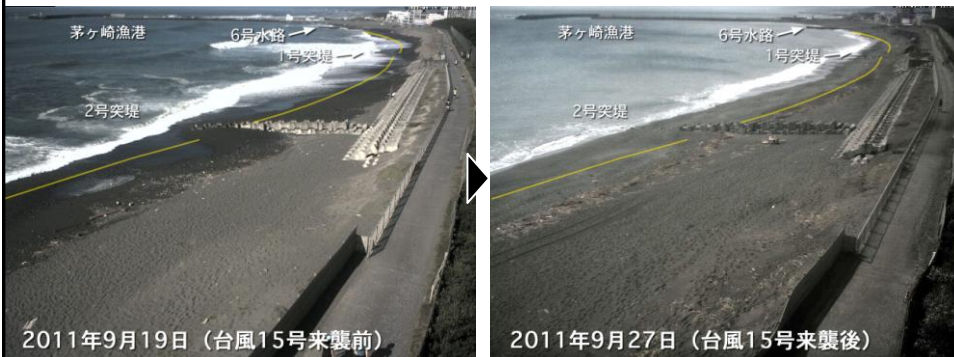
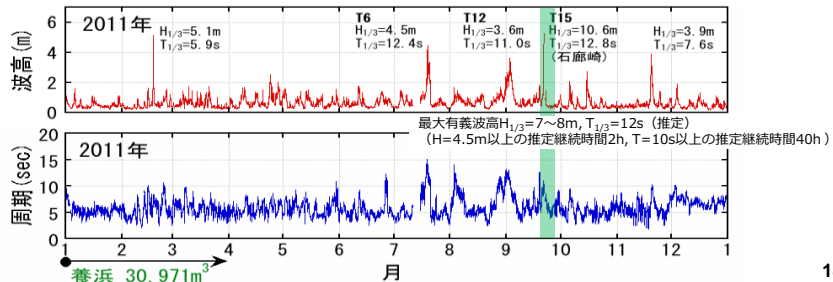
2011年の台風15号による高波浪作用後，前浜地盤高がわずかに下がったものの汀線位置はほとんど変化なし。

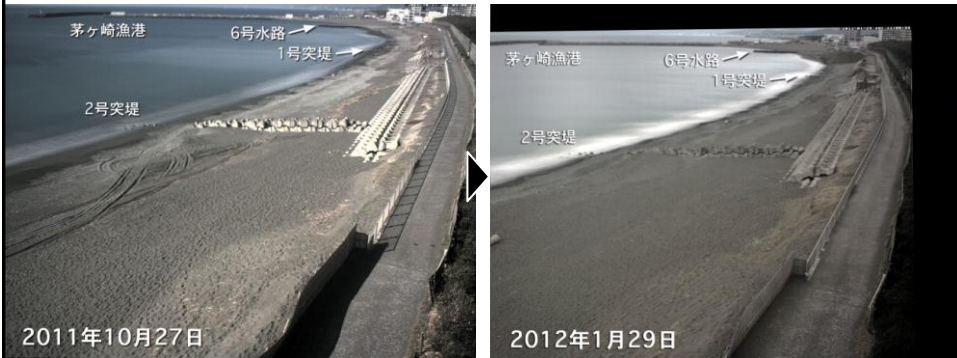
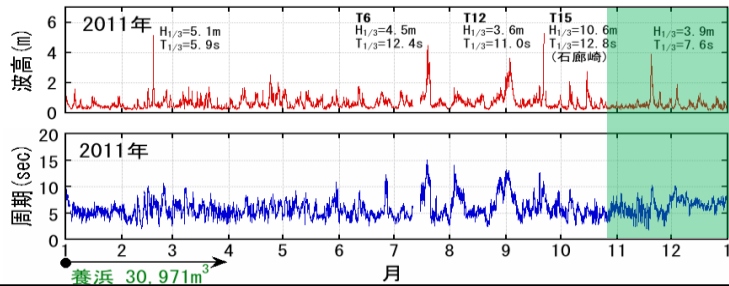
台風15号により2号突堤2段目ブロックが露出していたが、2012年1月29日ではやや埋まり地盤高が高くなった。

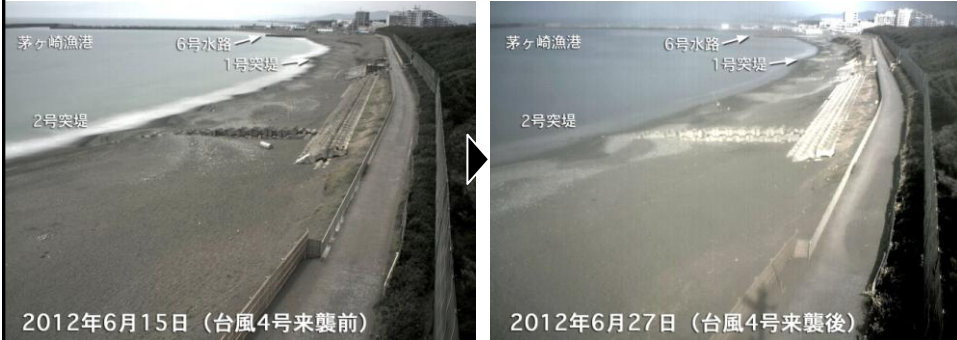
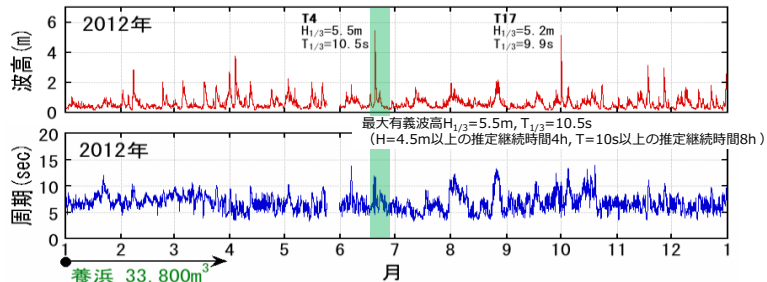
2012年の台風4号による高波浪作用後（高波浪が短時間作用）、後浜の地盤がやや低下し2号突堤2段目ブロックが露出したが、養浜盛土からの土砂供給もあって汀線位置は比較的安定し、礫ラスプ状が形成された。

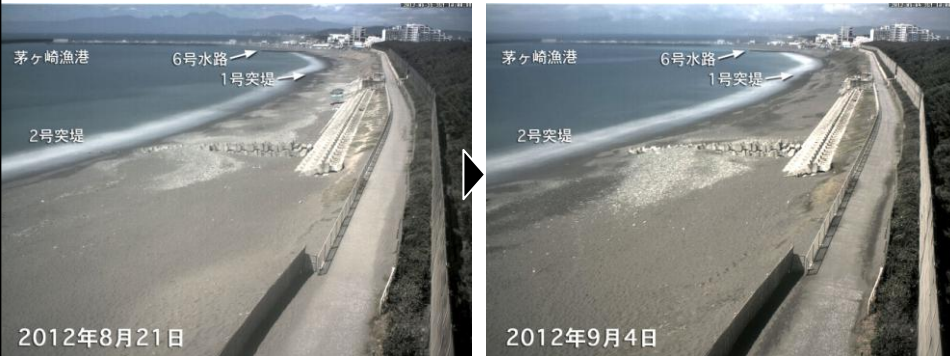
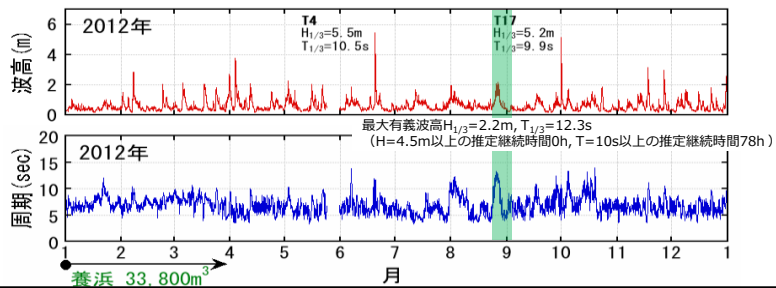
波高が低く、周期の長い波が長時間作用した結果、汀線付近の礫カスプが消え、わずかに汀線前進。

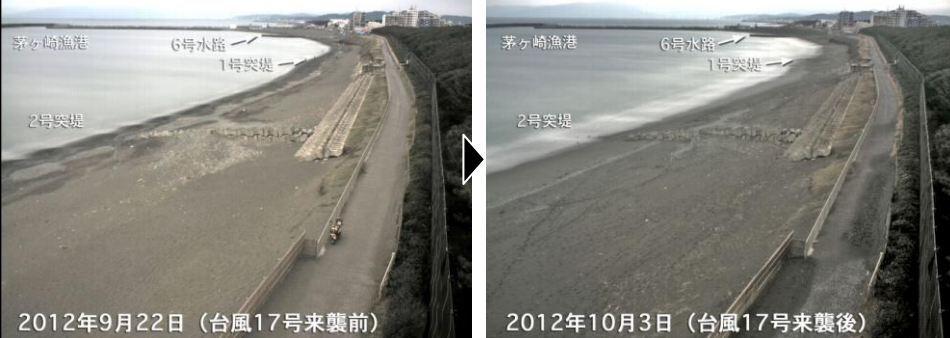
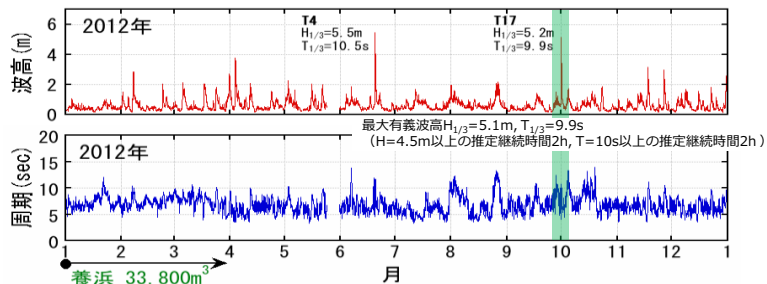
2012年の台風17号による高波浪作用後（高波浪が短時間作用）、汀線付近の礫カスプが消え、地盤高が下がった。ただし汀線位置はほとんど変化なし

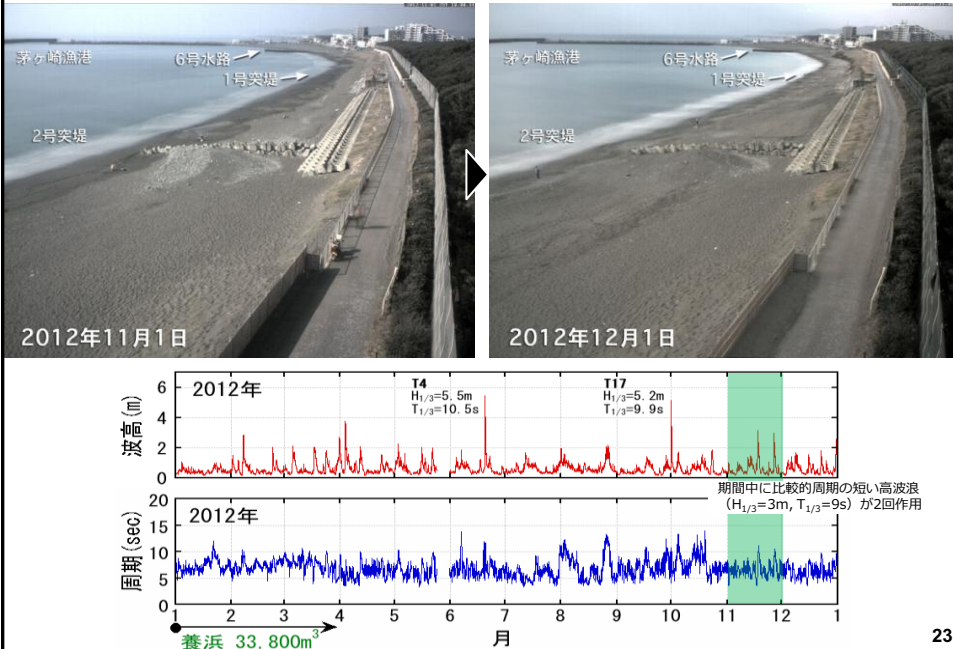
比較的周期の短い高波浪が2回作用後、突堤東側に堆積していた礫が無くなり、汀線付近に礫カスプが形成されつつある。

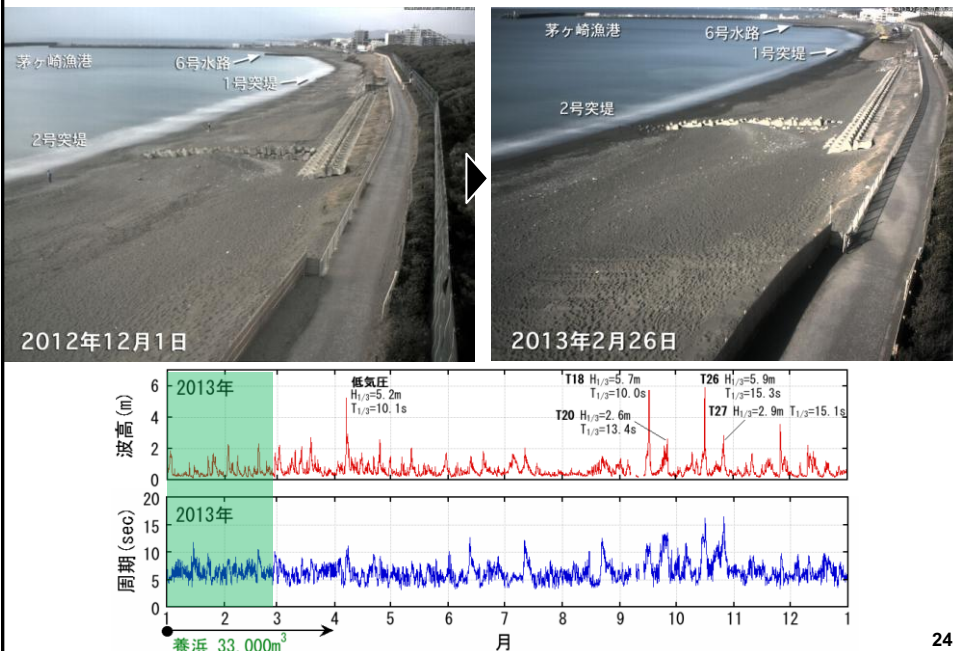
比較的静穏な時期が続く。汀線付近の形状はなだらかで礫は目立たない。1号突堤付近で養浜実施。

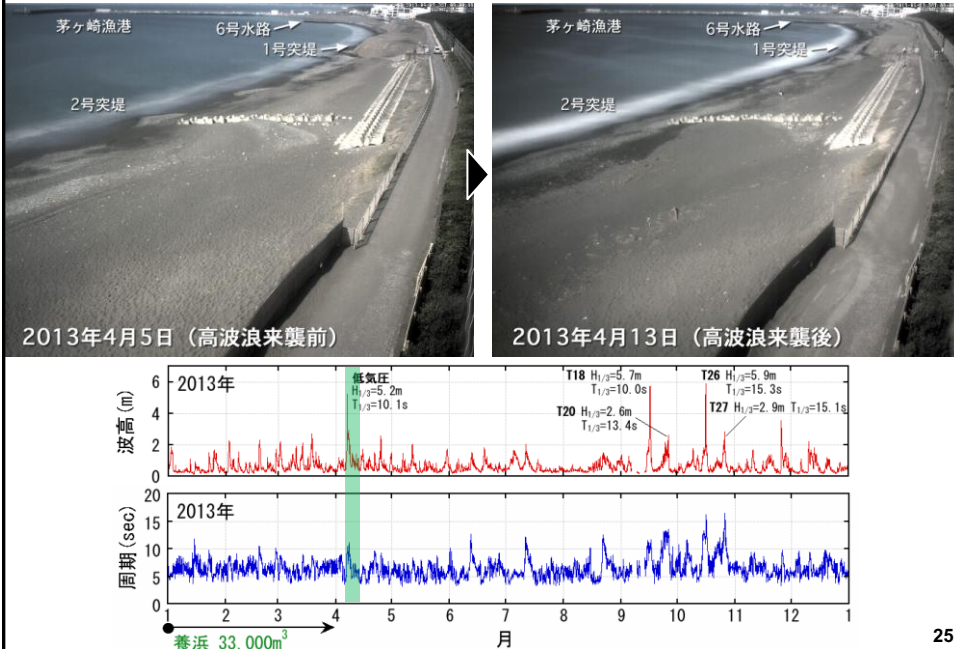
低気圧による高波浪作用後（波高が高く周期の比較的短い波が作用），礫が前浜に連続的に堆積。養浜盛土が削られ汀線前進。

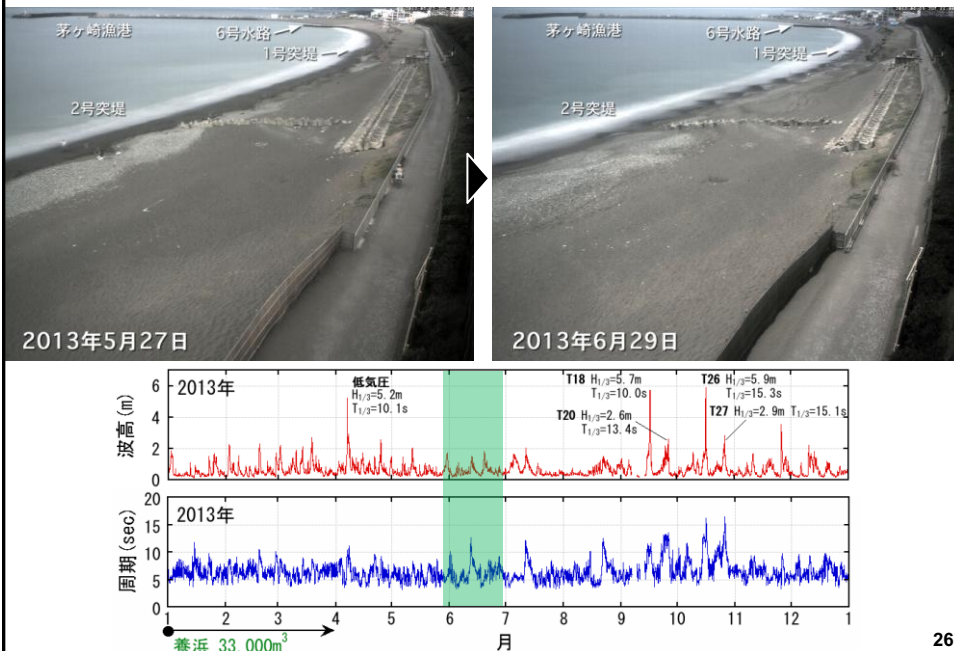
比較的静穏な時期が続く。汀線付近には波長の短い礫スプが形成。

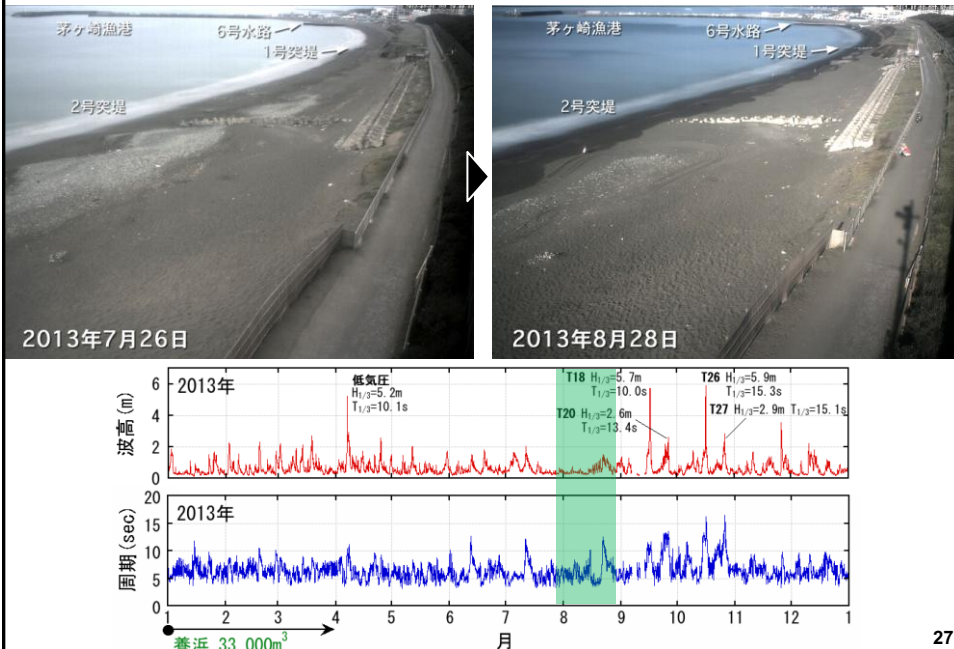
比較的静穏な時期がさらに続く。前浜から後浜全体が砂で覆われている。

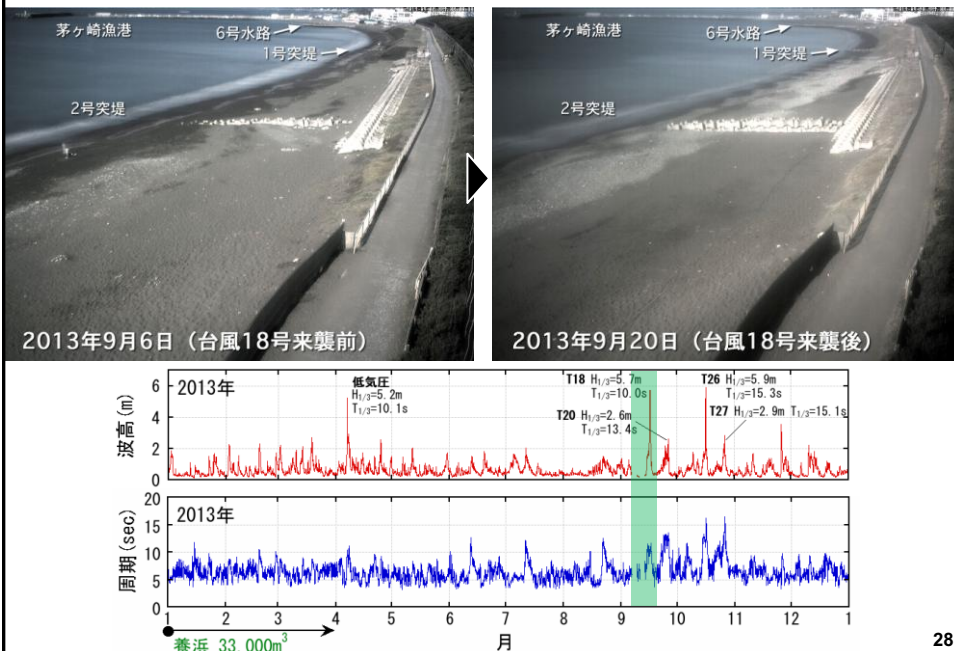
2013年の台風18号による高波浪作用後（高波浪が短時間作用）、前浜から後浜全体の地盤高が低下し礫が広い範囲で露出した。

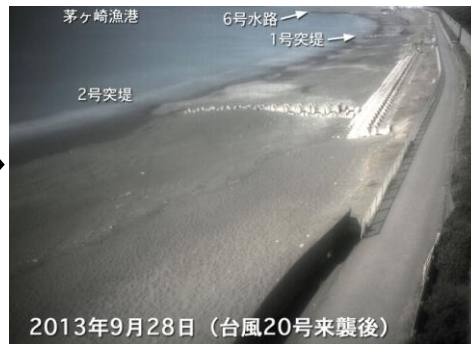
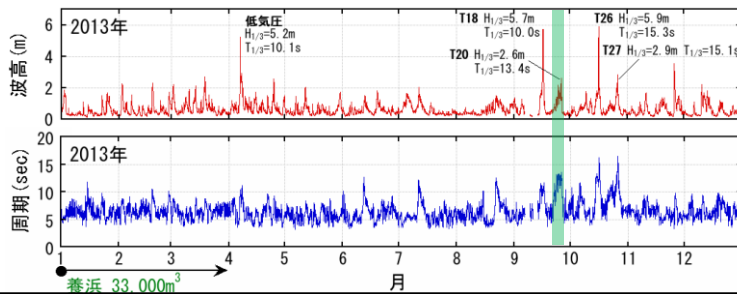
2013年の台風20号による波浪作用後（比較的波高が低く周期の長い波が長時間作用）、前浜付近の礫を覆って砂が堆積した。養浜盛土の法先が後退し養浜材が供給された。

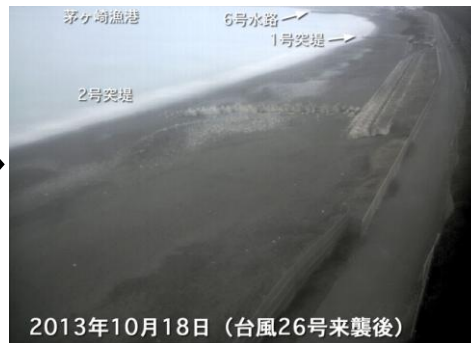
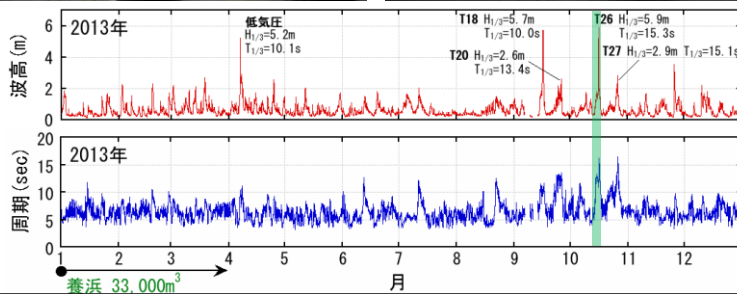
2013年の台風26号による高波浪作用後（波高が高く周期の長い波が短時間作用）、前浜付近の地盤高が低下し陸側に礫スプが形成された。

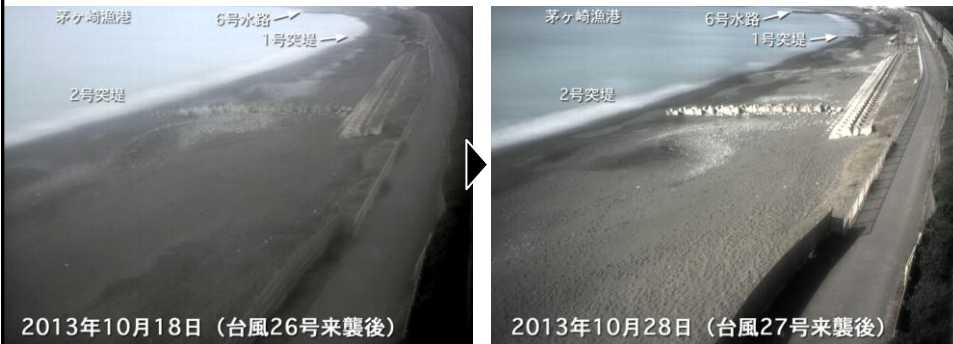
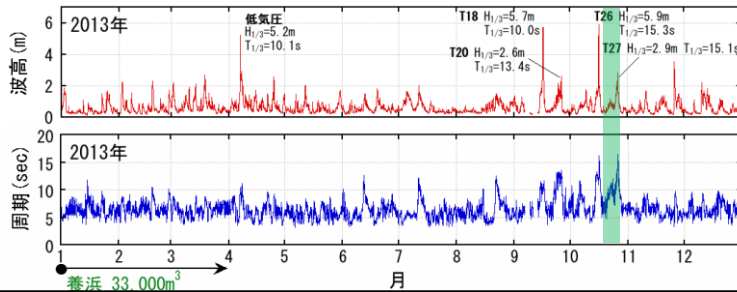
2013年の台風27号による波浪作用後（比較的波高が低く周期の長い波が長時間作用）、1～2号突堤間に波長の長いカスプが形成。

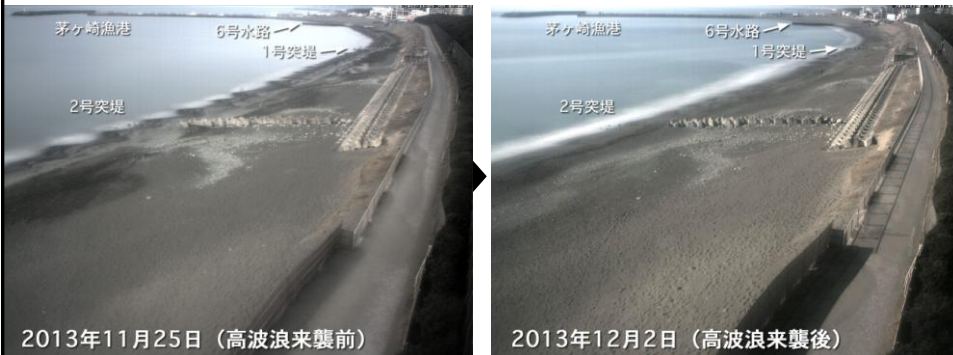
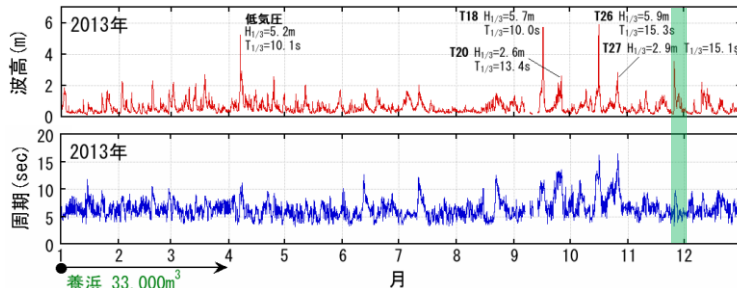
低気圧による高波浪作用後（周期の比較的短い波が短時間作用）、前浜の礫カスプがなだらかになった。

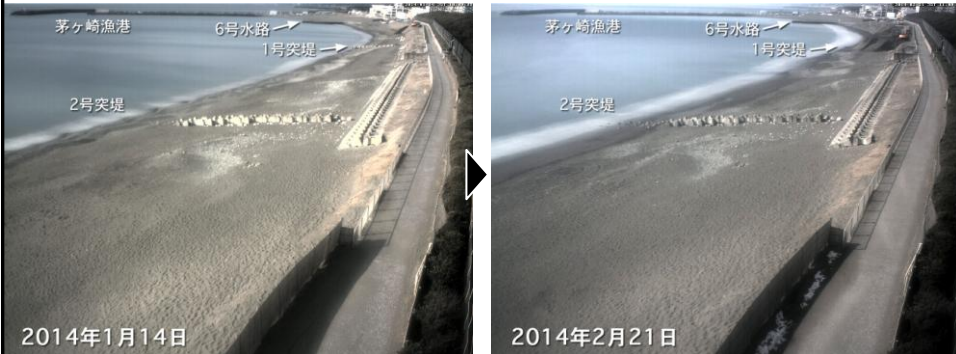
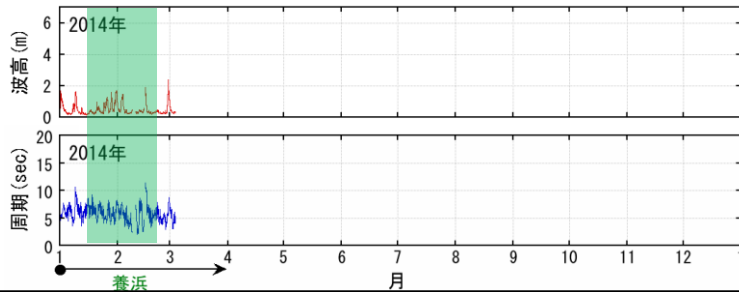
比較的静穏な時期が続き、汀線付近は砂で覆われた。養浜が行なわれ前浜に土砂が供給されつつある。

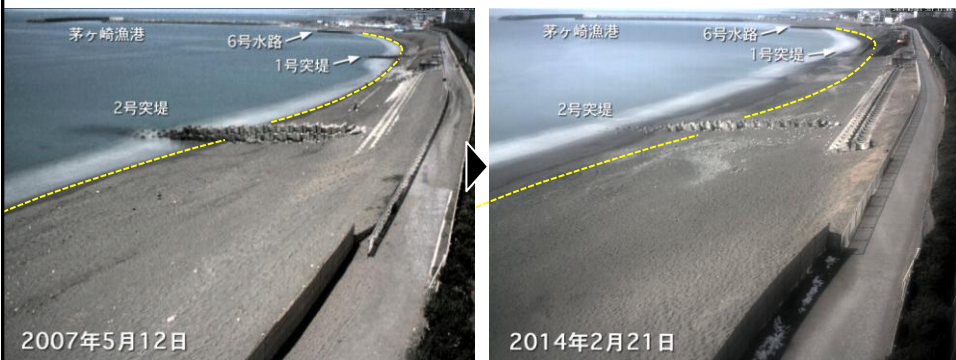
図-19 観測開始時 2007年5月12日  
定点写真の平均化画像 M.S.L.

観測開始6年9カ月10日後（養浜材約26万 $m^3$ 投入後）。

観測開始時に比べて明らかに汀線が前進し、砂浜の地盤高が高くなった。

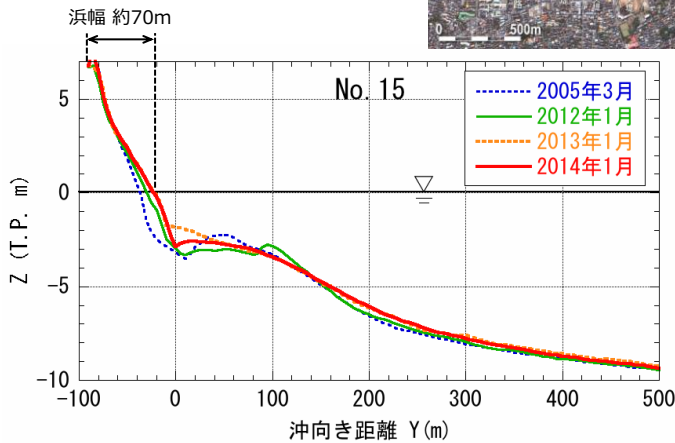
図-33 海浜縦断形の変化 (No.15)

2号-3号突堤間では、浜幅約70m（18mの汀線前進）．  
2011年の台風15号襲来後の急深な地形が緩勾配の地形に戻りつつあったが、2013年の高波浪で再び水深3mにトラフ（凹み）が形成された。

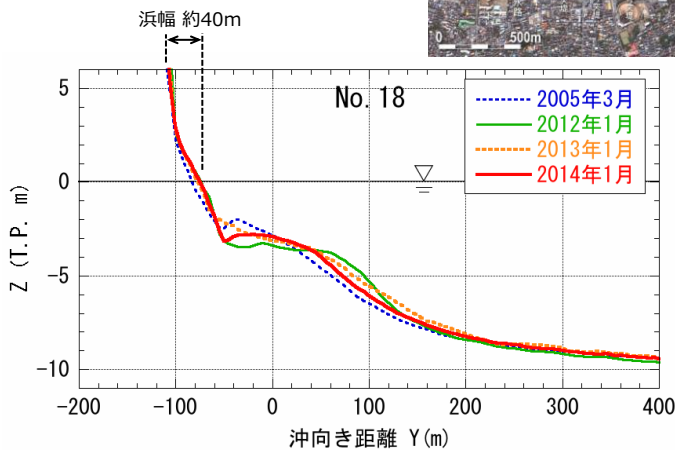
図-34 海浜縦断形の変化 (No.18)

海岸中央部では、浜幅約40m（約15mの汀線前進）．  
2011年の台風15号襲来後の急深な地形が緩勾配の地形に戻りつつあったが、2013年の高波浪で再び水深3mにトラフ（凹み）が形成された。

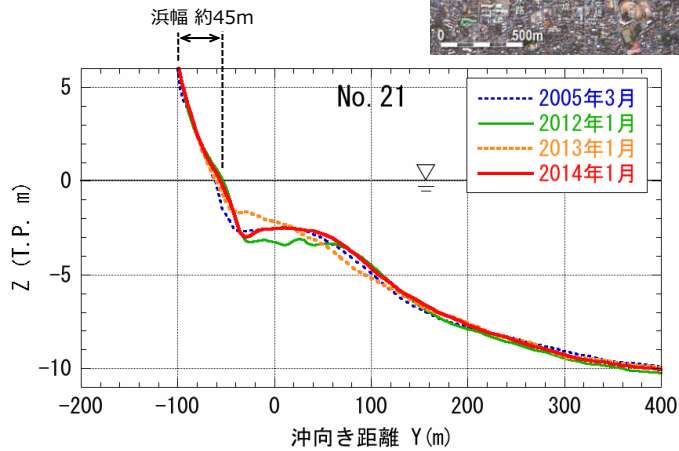
図-35 海浜縦断形の変化 (No.21)

6号水路東側近傍では、浜幅約45m。  
2011年の台風15号襲来後の急深な地形が緩勾配の地形に戻りつつあったが、2013年の高波浪で再び水深3mにトラフ（凹み）が形成された。
