平成27年度 石油コンビナート事業所実態調査業務

－ コンビナート事業所の高圧ガス事故等に関する事例分析 －

平成28年3月

一般社団法人 神奈川県高圧ガス保安協会

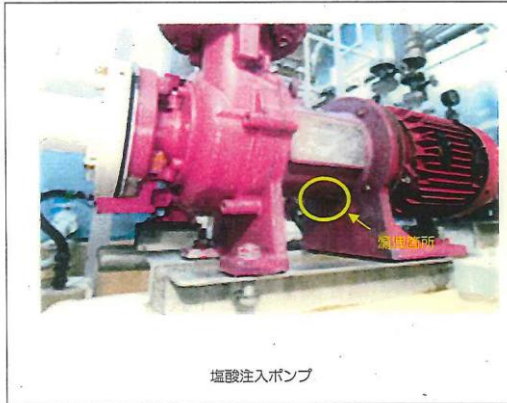
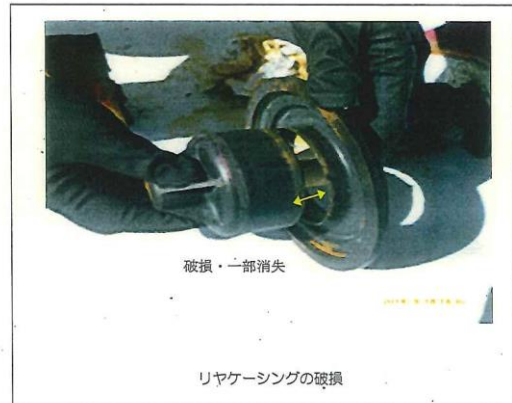
整理番号 H26-23	事故名称 塩酸注入ポンプケーシングからの塩酸漏洩	
発生日 H26.8.15	事業所の種類 電気業	事故の場所 [回転機器] ポンプ
事故の種類 漏洩	発生施設名 排水処理装置薬品ヤード	事故時の状況 定常運転時
原因区分 [設備関係] 構造設計不良	関係物質名 塩酸	人的被害 なし
事故状況 <p>守衛が巡視中に薬品ヤード内から蒸気のようなものを発見し、運転センターに連絡。</p> <p>消防へ通報するとともに、現地対策本部を設置。</p> <p>総合排水処理塩酸タンクレベル低下が確認され、総合排水処理塩酸タンク出口弁他を全閉とし、タンクレベル低下が停止した。</p> <p>漏洩箇所調査の結果、総合排水処理塩酸タンクから排水処理系統へ35%塩酸を送液する2台のポンプ(マグネットポンプ)の内、1台のポンプから塩酸がリークしたことを確認した。</p>		
事故原因 <p>ポンプ内部のリヤケーシングが破損したことによりブラケット側に塩酸が流入し、ブラケット低部の開口穴(液漏れ確認用に設けられている)から外部に塩酸が漏洩した。</p> <p>リヤケーシングの破損は、ポンプ運転中にキャビテーションが発生したことが原因と推定。</p> <p>キャビテーションの原因は、1号ポンプと2号ポンプ同時のミニマムフロー運転時に、系統の合流部において流量が干渉し、2号ポンプ流量及び吐出圧力の低下により、ポンプ内部で塩酸が攪拌・温度上昇し、気泡の発生によりキャビテーションが発生したものと推定。</p> <p>これまでの運転において、このキャビテーションが限定的な運転である両ポンプ同時のミニマムフロー運転時に発生したことが起因となり、インペラ揺動状態が発生し、リヤケーシング破損に至ったと推定される。</p> <div data-bbox="391 1624 1061 1937"> <p>5. 参考図</p> <p>【塩酸注入ポンプ配管レイアウト】</p> <p>【(K6) 塩酸注入ポンプ断面図】</p> </div>

- 1 塩酸注入ポンプミニマムフロー系統を、1号ポンプ、2号ポンプ共通（合流）から単独系統へと変更した。
- 2 ポンプ取り替えにあたり、キャビテーションへの耐力向上を図った仕様に見直した。

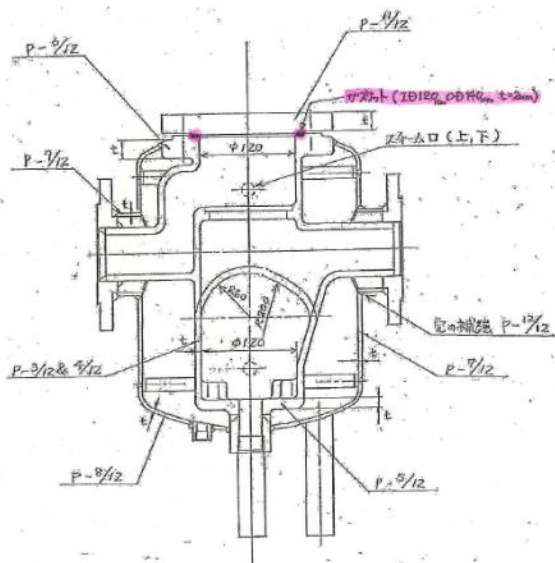
ストレーナー図

4時35分 ストレーナーの上部蓋部から硫黄が漏洩しているのを発見。

ストレーナーの清掃作業を実施し、上蓋を取付ける際、作業員がシートガasketの在庫品がなかったことから取替えずに再使用したため、劣化が進行し漏洩に至ったもの。

4時36分 ポンプ停止およびバルブを閉止して漏洩を止めた後、ストレーナー上蓋のガスケットを取替えた。

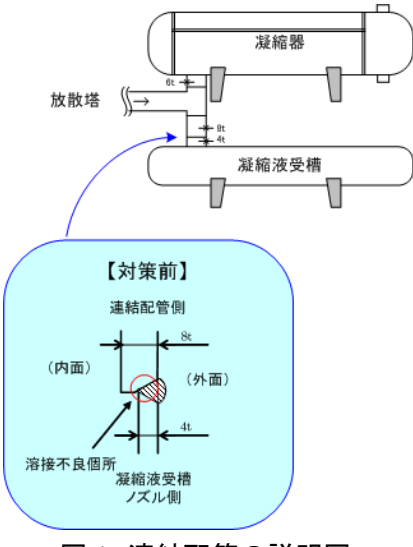
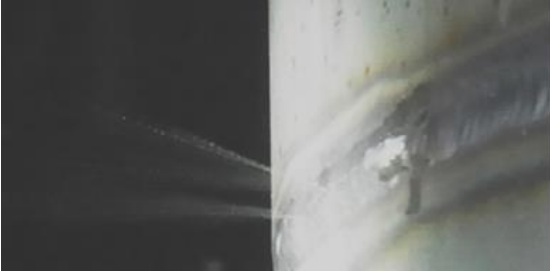
図 1 連結配管の説明図	図 2 漏洩箇所（保温解体時）

整理番号 H25-09	事故名称 連結配管の溶接不良による液の漏洩	
発生日 H25.2.21	事業所の種類 化学工業	事故の場所 [配管系] 継手
事故の種類 漏洩	発生施設名 高圧ガス製造施設	事故時の状況 定常運転時
原因区分 [設備関係] 工作不良	関係物質名 可燃性ガス含有水	人的被害 なし
事故状況 <p>凝縮器から放散塔に循環するラインの保温材付き配管から、可燃性ガスを微量含んだ水が約 5～10 リットル漏洩した。配管の保温材を解体し漏洩個所を特定した所、当該箇所は凝縮器と凝縮液受槽の間に設置された連結配管の溶接部であった。</p>		
事故原因 <p>放散塔からのガスは連結配管（材質；SUS304、直径；400A）より供給され凝縮器で凝縮されて受液される（図1参照）。連結配管（板厚；8mm）と凝縮液受槽側ノズル（板厚；4mm）の間には板厚差があったが、施工者は配慮を怠り、通常の開先加工のみを行って、板厚合わせをせずに溶接した。工事立会者も気付かず完工し、製造へ引き渡し、運転を開始した。施工後の検査（耐圧、気密、外観）では発見できない施工不良であった。</p> <p>当該箇所は上下方向が拘束され、運転時に温度による熱応力が発生する位置であった。</p>

<p>【対策前】 連結配管側 （内面） 8t （外面） 4t 溶接不良箇所 凝縮液受槽 ノズル側</p>

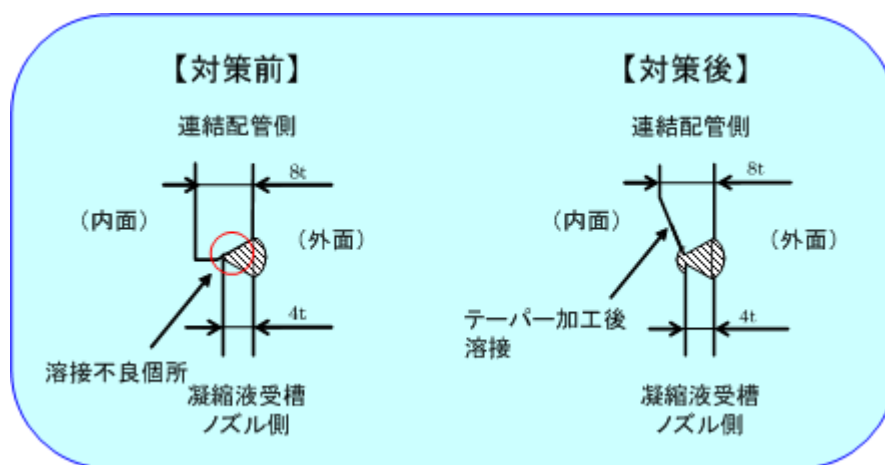
図 3 溶接の適正化

厚さが異なる部材の突合せ溶接では、テーパ部を設けなければならない場合がある（JIS B 8265「圧力容器の構造」6.3.2 参照）。板厚差が、薄い方の板厚の 4 分の 1 又は 3.5mm の何れか小さい値を超える場合で、厚い方の板厚(X)、薄い方の板厚(Y)とすると、 $(X-Y) > Y/4$ 又は $(X-Y) > 3.5\text{mm}$ の場合である。

本事故事例では、 $(X-Y)=4\text{mm}$ 、 $Y/4=1\text{mm}$ であり、テーパ部を設ける必要があった。対策としてテーパ部を設けることで応力集中を防止する（図 3 参照）。

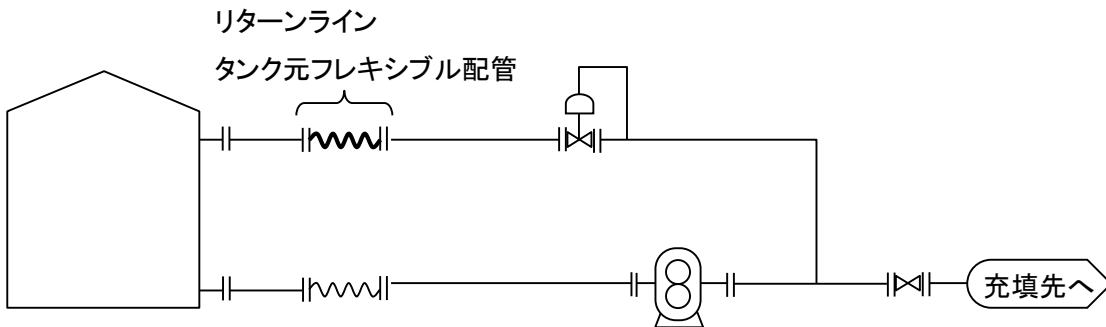
事故原因 <p>圧力調整弁の感度調整不良により、大きな脈動が生じフレキシ配管が振動し、金属疲労破壊により亀裂が発生し漏洩した。</p>		
措置対策 <p>措置 (防除活動) 公設 2 台 7 名 自衛 14 人、により防液堤内をウエスでふき取った。</p> <p>対策 他のフレキシ配管を目視点検し異常がないことを確認した。 圧力調整弁の吐出圧を安定させるためにタップバルブの開度管理をしているが、開度を容易に変更しないように、既設タップバルブと直列にロック機構付調整用バルブを設置する。</p>

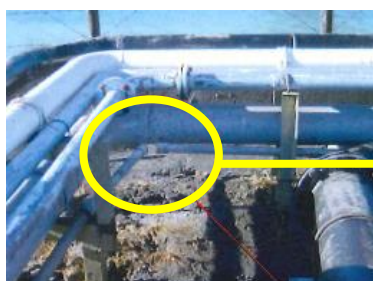
写真1

事故は、②での送液の際、塩ビ製配管(40A)のエルボ部分が破損し(写真 1,2)、使用済み硫酸(4.5m³)が漏洩した。さらに一部は地中に浸み込み、護岸コンクリート壁の隙間から海上へ流れ出た(写真 3)。

- 1 塩ビ製配管の経年劣化(40 年間使用)による強度不足と送液時の熱収縮による破損
- 2 使用済硫酸配管が地上に設置されており、液漏洩時は土壤に浸透してしまう構造
- 3 配管点検範囲に該当箇所が入れられていない

- 1 塩ビ製配管は屋外設置で、劣化のおそれがあるにもかかわらず目視点検のみであった。
目視では劣化状態が分らないので、定期的に更新する必要がある。
- 2 配管から漏洩の際、海上へ流出させない措置が必要である。

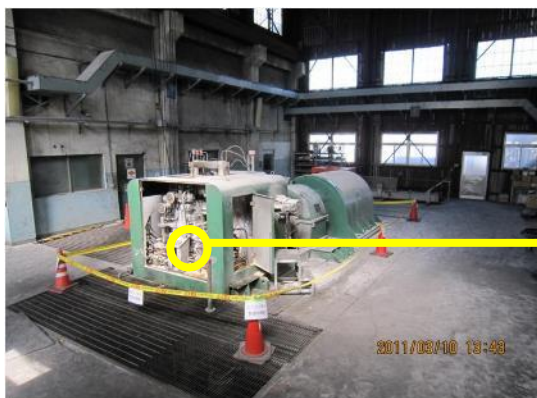
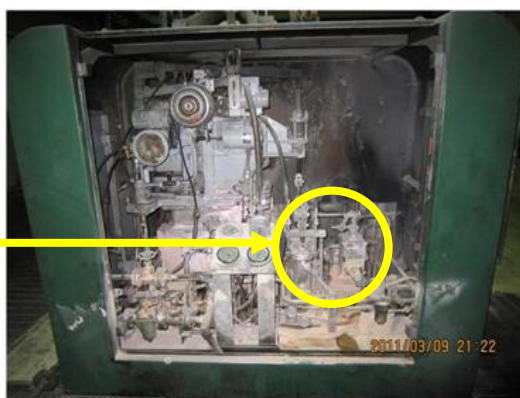
- 1 蒸気タービン発電機への蒸気供給量を制御するバルブには油圧装置がある。油圧装置の配管継ぎ手(ねじ込み式のユニオンジョイント)のOリングは平成6年から使用しており、4年毎に定期点検を実施していたが、当該Oリングはタービンの輻射熱の影響を受けやすい環境にあった。
- 2 自動火災報知機により火災を確認し従業員が初期消火活動実施。
- 3 公設消防へ通報し、到着後鎮火確認。

油圧装置の配管(直径:20mm、圧力:0.9MPa、内容物:危険物第4類第四石油類潤滑油、発火点:357℃)継ぎ手部のOリングの経年劣化により潤滑油が漏れ、下部に設けられたタービン車室の保温材に染み込み、タービン車室(温度:430℃)と接触して発火。

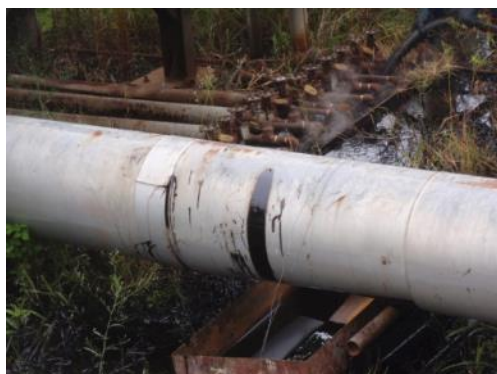
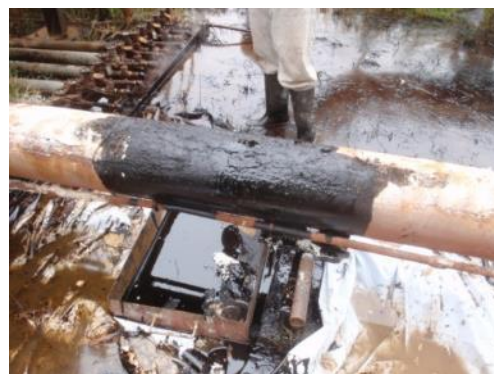
漏洩箇所(保温解体前)

漏洩箇所(保温解体後)

配管上側で保温材と配管外表面の接触部の隙間において、浸入水に含まれる塩分が凝縮し、配管の外表面腐食が進行し穿孔に至った。さらに同接触部において劣化・吸湿した保温材が配管外表面に密着(癒着)していたため、長期に渡り湿潤状態となり、外面腐食進行を助長した。

1. 当該部位の配管取替
2. 類似箇所の点検、補修

大雨時に配管が水没するまで冠水するタンクヤード内にある危険物保温配管について保温解体の上、外面腐食点検を行う。また、点検の結果により必要な補修を実施する。

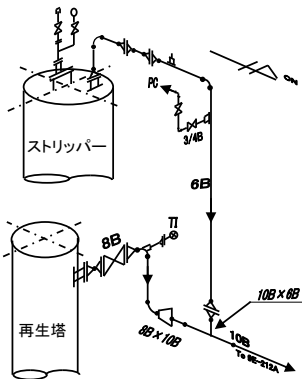
図－２ 配管形状図

1. 運転環境の変化（再生塔を間欠運転に変更し、循環を繰り返すうちに腐食に影響をあたえる炭化水素の重質分が系内に蓄積）
2. 配管形状の問題（出口 6B の配管がティーで合流）

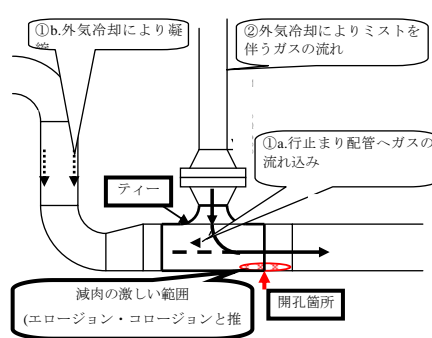
図－３ 減肉のメカニズム

今回の開孔に至った腐食は、開孔部周辺に発生した内部流体による物理的な侵食（エロージョン）と、化学的な腐食（コロージョン）の組み合わせによる局部腐食と推定する。

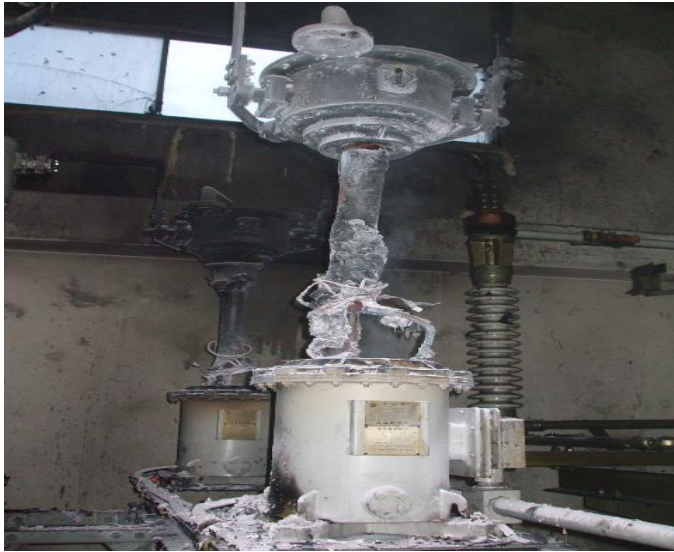
焼損した計器用変流器

当該設備設置当時(1970 年頃)は雷サージから機器を守る思想で、雷サージによる影響は受電変圧器の故障を想定して受電遮断器の二次側に避雷器を設置していた。
今回壊れた変流器(CT)は雷により壊れるという認識は無かったものと推測する。
避雷器は構内電気設備の最上流箇所に取り付けるべきである。

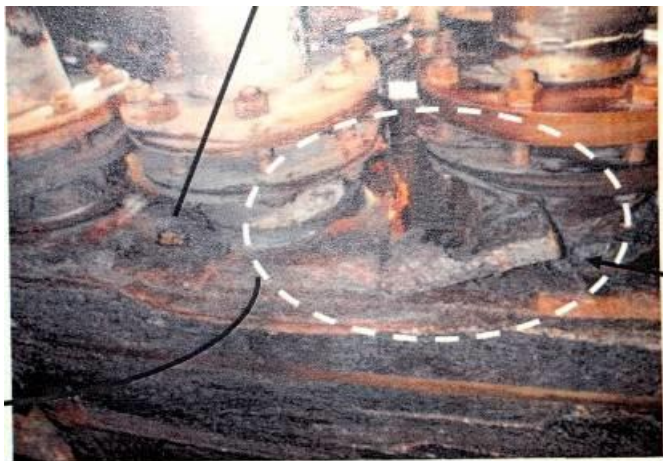
事故原因 <p>ロウ分を含む原料油を MEK(メチルエチルケトン)、トルエンなどの溶剤と混合しロウ分を含まない潤滑油と熱交換により冷却を行なう装置内で漏洩が発生し、装置を覆う保冷材の中に滞留していて、定修工事中の何らかの火気により着火した。</p>		
措置・対策 <p>措置(消火活動) 自衛 3 台 165 人、公設 19 台 62 人により装置全体を散水により冷却した。</p> <p>対策 熱交換器の点検の強化 工事計画における裸火の使用を避ける施工方法の検討 火気使用対象物および周辺の見視およびガス検知器による可燃物除去の確認 裸火を使用する場合の周囲への散水や火の粉飛散養生</p>

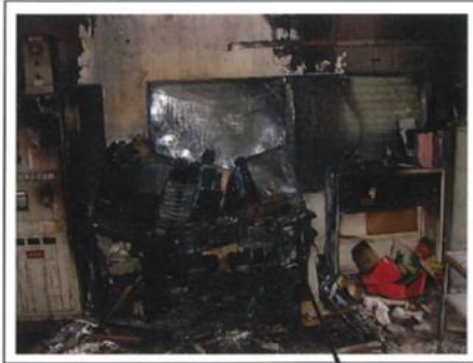
(3) 作業機スライダック設置部分

- 1 制御室の作業机に設置されたコンセントの1次側に電圧調整器が接続されており、出火約2時間前迄工事施工業者が当該コンセントからバッテリー式溶接機の電源を取っていた。
- 2 しかし、電圧調整器の定格が小さいため(焼損により確認不能)、溶接作業時に定格を超える電流が流れ、中にあるコイル(エナメル線)の絶縁被覆が劣化した。
- 3 その後、時間の経過に伴い、劣化が進行したため、絶縁抵抗が低下し、最終的には短絡状態となり、発生した火花が周囲に引火して火災が発生したと推定される。

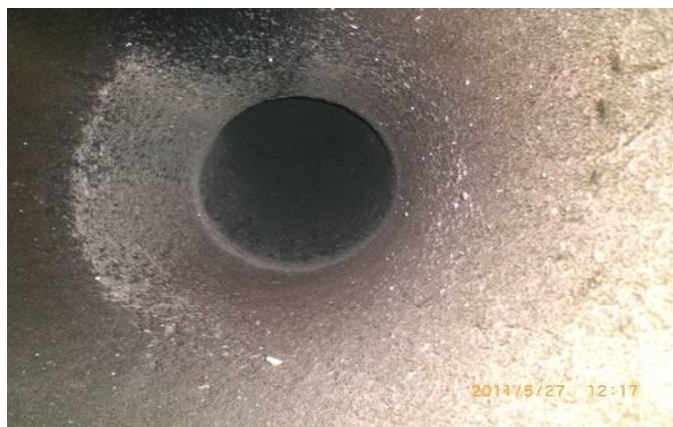
ダクト内部

ダクト点検口新設工事を計画し、鋼管 500A 製換気ダクトをブロアー上流の垂直部で切断する工程に着手した。アセチレンでダクトを溶断し始め切断長 200mm に達したとき、ブロアー点検口から煙が出たので作業を中断し保安センターへ通報した。自衛消防および公設消防で消火活動をおこないブロアーおよび脱臭装置の活性炭の一部を焼いて鎮火した。

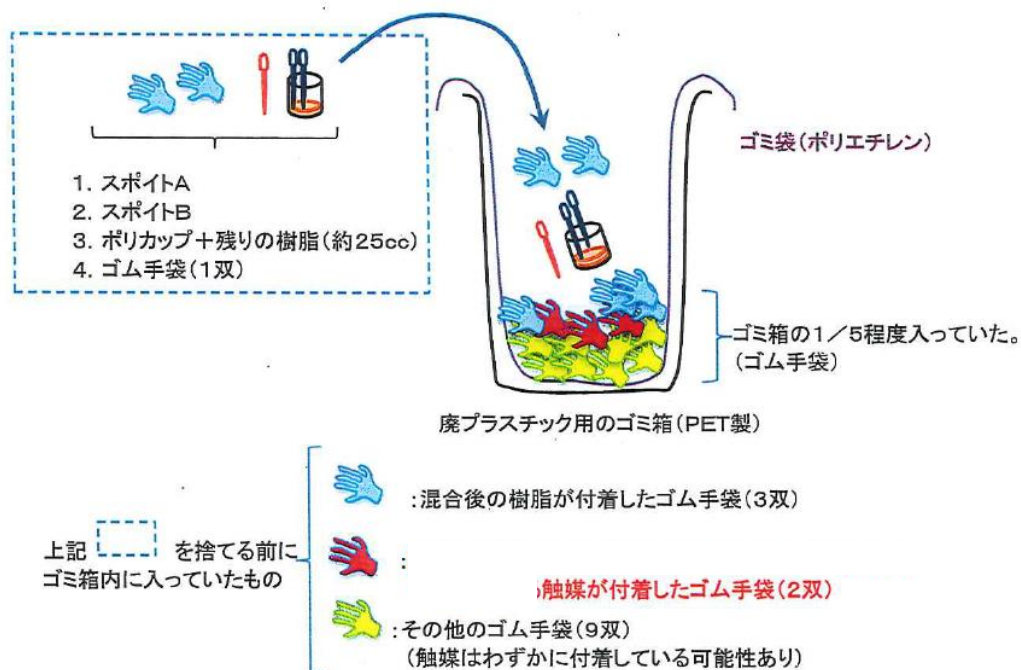
当該ゴミ箱の当日の内容物（フタは省略）

上記の状況から、硬化剤が触媒に接触し、自己反応を開始し、発熱・燃焼したと推測。

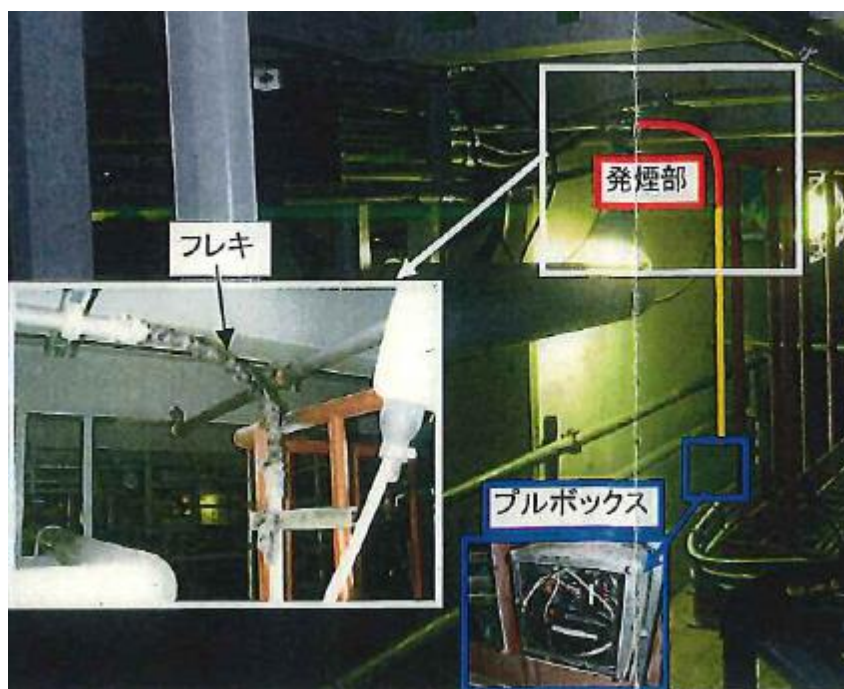
フレキシブル電線管、ケーブル約 50cm が焼損した。

架台手摺溶接の進捗により帰線（溶接アース）取付架台溶接しているとの思い込みで、誤って近接する2線引き（アース接続）されていない課題に溶接を行い、迷走電流が“溶接した架台⇒プルボックス又は電線管サポート⇒電線管⇒フレキシブル電線管⇒梁・建屋本柱⇒アース（接地）⇒溶接機”と流れ、フレキシブル電線管を損傷した。

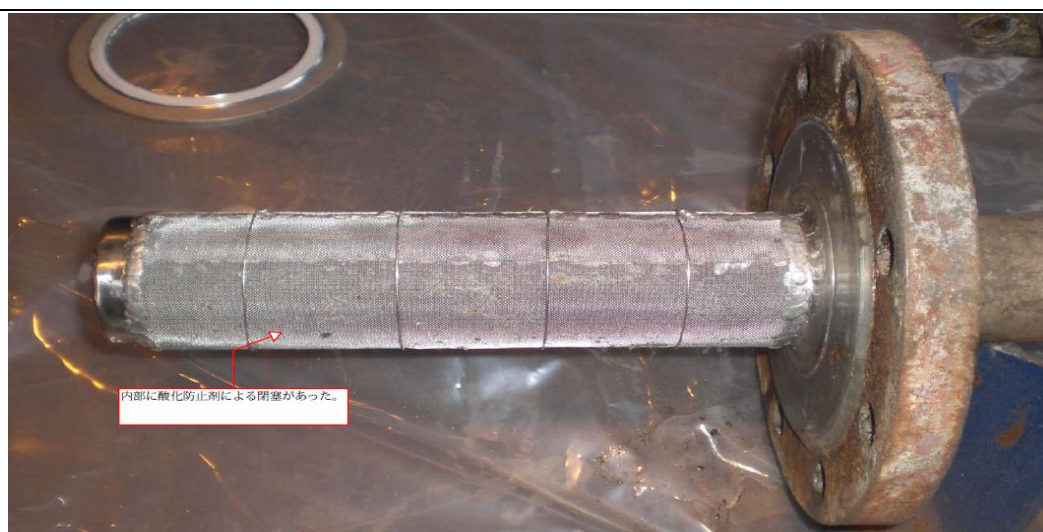
閉塞したフィルター

1. No.1 酸化防止剤ポンプの一次側フィルターに酸化防止剤による閉塞があった。
2. 当該ポンプは、吐出圧力を一定にするように圧力調整弁によりポンプ吐出液の一部をポンプ一次側(フィルター二次側)に戻す設備となっているが、当該フィルターの詰まりによりポンプ一次側に戻した吐出液の逃げ場がなくなり、ポンプとフィルター間の圧力が安全弁のセット圧力(690kPa)迄上昇し安全弁を作動させた。
3. 当該フィルターの管理は、詰まりが発生したらクリーニングをすることとなっているが、明確な基準がなかった。
