2021年度 石油コンビナート事業所実態調査業務

－ コンビナート事業所の高圧ガス事故等に関する事例分析 －

2022年1月

一般社団法人 神奈川県高圧ガス保安協会

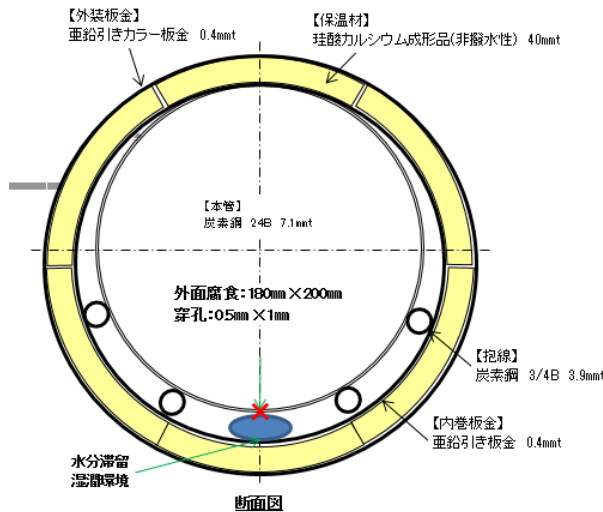
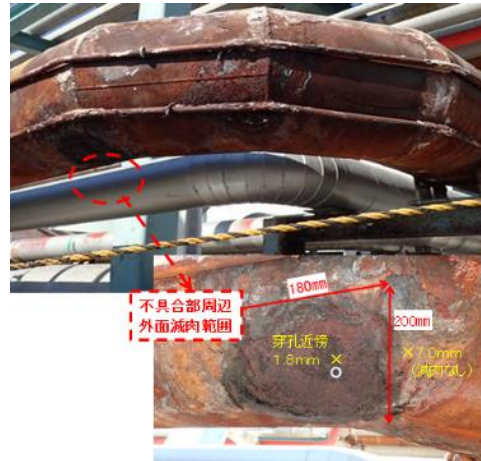
現場パトロール中に付近を通行し油漏洩を発見した。

- ・スチーム抱線穿孔箇所より流出したスチームが凝縮し、保温の下巻板金内の隙間に滞留及び湿潤環境を形成し外面腐食を進行させた。

- ・当該配管系統を目視・聴診にて抱線に穿孔が無いことを確認した。
- ・運転員によるパトロールで抱線穿孔箇所を早期発見、発見時は、速やかに抱線補修を行い、本管の外面腐食検査を実施する。

- ・定期パトロールにより、スチーム漏洩の兆候を早期発見する。
- ・保温仕様に応じた検査手法を採用する。

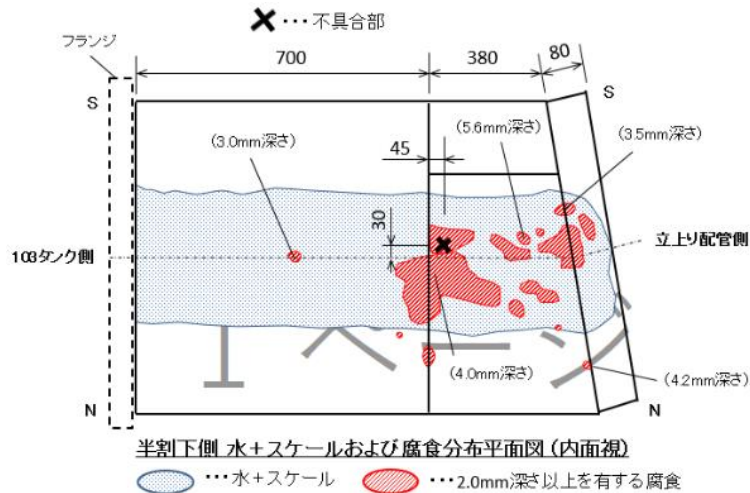
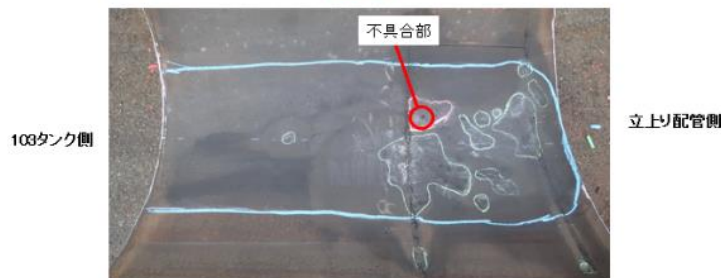
工事施工状況の確認のため、タンク防油堤内を移動している際に油の漏洩を発見した。

- ・配管真下方向に1箇所の内面側からすり鉢状に減肉した円状穿孔(5mmφ)を確認した。
- ・穿孔箇所付近は、周囲に比べ低くなっており、配管底部に水分が滞留し易い構造だった。

当該配管系は、設置当初と比較して使用回数が少なくなり、滞留した水側に原油からの腐食性物質が移行・濃縮した結果、内面腐食が想定以上(侵食度0.3mm/年)に進行した。

- ・当該配管の内面腐食減肉が進行した範囲の配管取替を実施した。
- ・類似形状かつ同様な使用方法である箇所について検査を実施し、内面腐食減肉が進行した範囲については、配管取替を実施した。

- ・使用頻度が少ない配管で周囲に比べて低い配管底部は、内面腐食が想定以上に進行する。

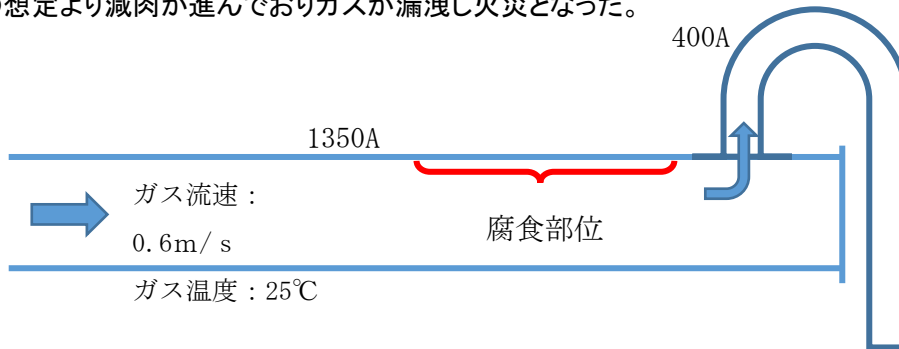
点検にて腐食減肉が認められたガス配管にFRP塗覆による応急措置を施していたところ、事前の想定より減肉が進んでおりガスが漏洩し火災となった。

管径の異なる 90° 接続部でガスの偏流が発生し、ガス流速が低いことと相まって太陽輻射により配管温度の高い部分が生じ通常環境より腐食速度が高くなっていたが、これを想定せず保全計画を策定したため漏洩に至った。

- ・ 低流速のガス管は日射により高温部を生じることがあるので肉厚測定点の選定基準に配管温度分布による基準を追加した。
- ・ 腐食速度にバラツキがあると寿命予測より早く肉厚不足になることがあるのでガス配管の応急措置をするときは直前に肉厚測定をおこない施工可能か確認する。

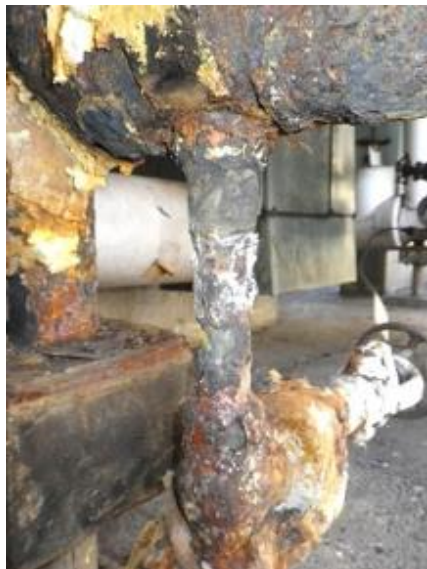
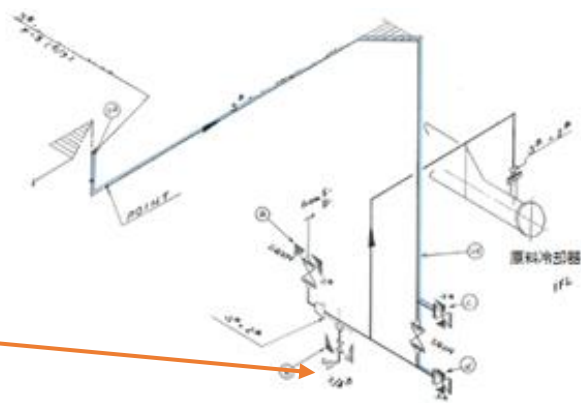
運転員の巡視中、原料冷却器前を通行時に冷却器(熱交換器)前流の保冷付近から塩化メチルの微量漏洩を発見。計器室への連絡を行い、バルブ閉止による縁切り処置と真空ポンプによる残ガス回収を行い、消防に通報した。漏洩量は約 16L。

保冷解体の結果、配管のドレン弁上部配管に外面腐食による微小な開口があった。

当該部の保冷材が湿潤していたが、保冷板金の損傷はなく、当該部が同系配管の最下部にあることから、上部の配管保冷部に侵入した雨水等が溜まりやすい構造であり、また、内部流体の温度が常温からマイナス領域まで変化するプロセス(熱サイクル)であり配管外部の水分が凍結、融解を繰り返す部分であったため腐食環境であった。

また、熱サイクルのある部位であったが、保冷解体による外部腐食検査の基準では熱サイクルなしと評価されていたため、検査周期が最長の 24 年となっており、2005 年の検査以来、約 13 年間解体検査を行っていなかった。

1. 配管腐食防止に効果が確認された、保冷材の保冷初層のラッピング施工を基準化。
2. 毎年実施の保冷材目視検査の雨水混入有無の判定項目に、「氷結、板金腐食、シール不良」など具体的な判定基準とした。
3. 外部腐食検査周期の設定条件の一つである熱サイクルの定義を見直し、また、配管レイアウトを考慮した内容に基準を改定。

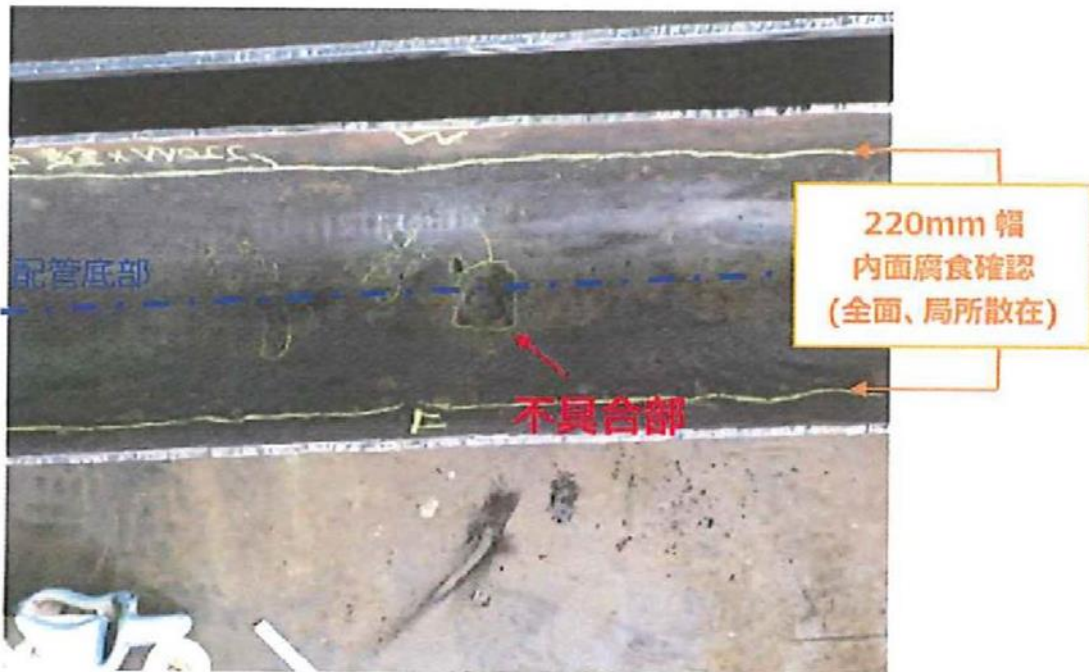
写真-1 漏洩部内面写真

原油タンクに付属するスロップ配管からタンクヤード内への原油漏洩を覚知し、消防通報した。関連配管の弁を閉止、配管内を脱液して漏洩を停止させた。

当該配管は、2017年以降使用しておらず、2017年以前も1回/月未満の使用頻度であった。このため、配管内部に腐食性物質が堆積、内面腐食が進行し開口、漏洩した。

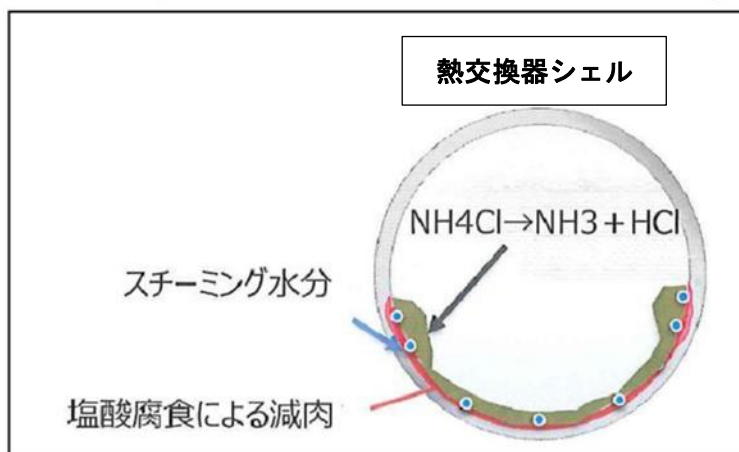
図-1 漏洩箇所のスケール状況と腐食の模式図

現場巡回時、熱交換器シェル下側入り口の保温材切れ目から、スパルウォール内への灯油漏洩を覚知したため、通報実施の上、装置を緊急停止し、漏洩を停止させた。

- ・漏洩した熱交換器は上流の油水分離槽を經由して油側を処理しているが、油水分離槽の能力が低く、塩化アンモニウムを含む水のエントレインが発生し、当該の熱交換器内で塩化アンモニウムスケールが生成する環境にあった。
- ・2016年定修より前は、定修ごとにスケール除去を含む開放点検をしていたが、2016年定修で開放をスキップした。定修期間中に塩化アンモニウムスケールが残存した状態で水分が内部に存在した期間が従来よりも長期間となり、塩酸腐食が加速された。

(スケール付着の多い、シェルの水平部分で1か所の1mmφの開孔が確認された)

- ・塩化アンモニウムが残存する環境にある設備の再確認を行い、水洗設備を設置して除去するか、運転停止の際には必ず水洗して塩化アンモニウムを系外に除去し、塩酸による腐食環境を防止する運転停止工程とする。

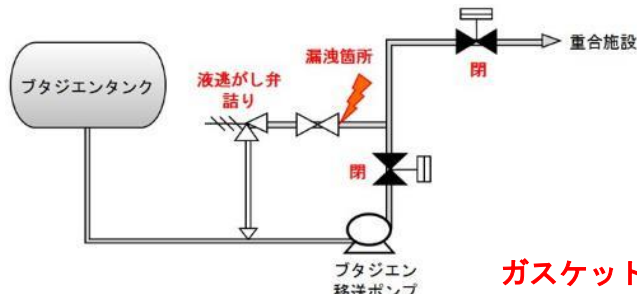
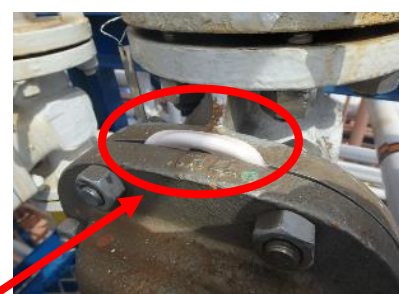
<p>ガスケットがはみ出している</p>

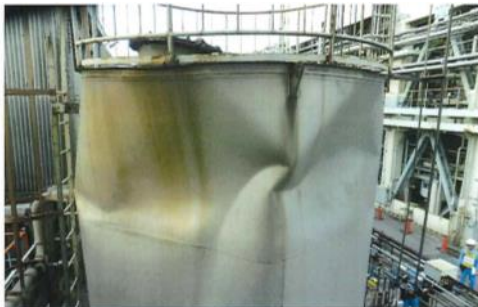
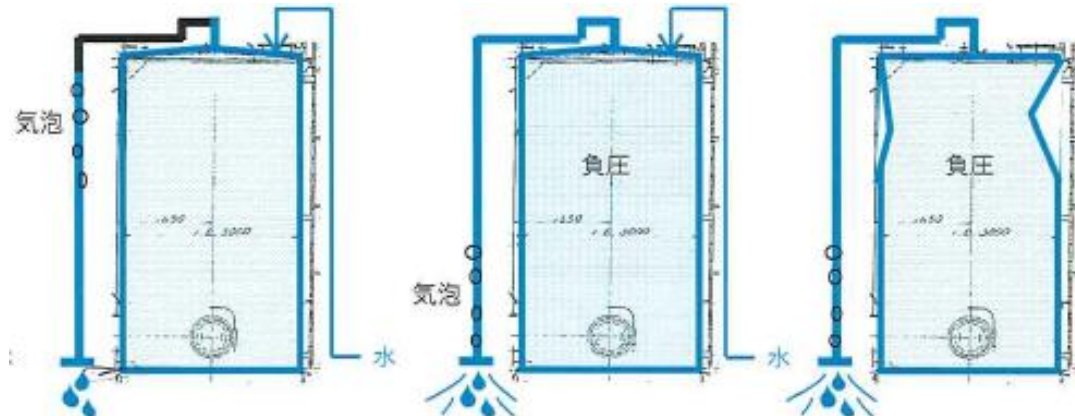
苛性ソーダ配管の水洗作業を準備中に苛性ソーダの供給が必要になり、水洗準備作業を中断し、苛性ソーダの供給作業(計画外作業)を行った。

その後、水洗作業した時に弁操作を間違えて、苛性ソーダタンクが満杯になりベント配管から防液堤内に漏洩した。この時、サイフォン現象によりタンクが減圧となりタンクが変形した。

漏洩: 水洗作業時に弁を誤操作し、苛性ソーダタンクに水が流入し満杯となった。

変形: ベント配管が床面近くまで敷設されており、サイフォン現象でタンク内部が減圧になった。

1. ベントの形状により満液状態になった際にサイフォンの原理でタンク内部が負圧となり破損に至る。
2. 計画外作業が発生した際には、操作手順を明確にすること。

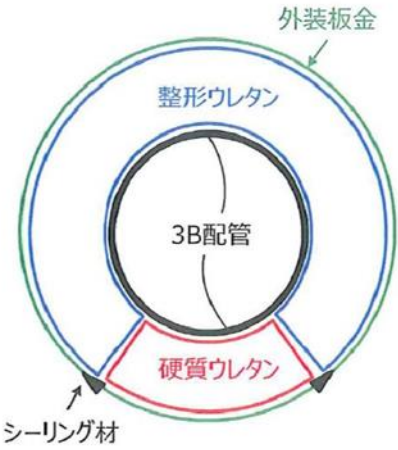
整理番号 R1-239	事故名称 LPG残液回収配管プロパン漏洩	
発生日 R1.11.24 (2019.11.24)	事業所の種類 石油精製業	事故の場所 配管系(配管)
事故の種類 漏洩	発生施設名 LPG貯蔵出荷設備	事故時の状況 その他:プロパン荷揚げ後の配管パージ
原因区分 構造設計不良、劣化(腐食)、運転管理関係:点検不良	関係物質名 LPG	人的被害 なし
事故状況 <p>棧橋から冷凍タンクへLPG揚荷終了後、揚荷配管パージ作業中に残液回収線より漏洩を感知したため行政通報を行った。当該配管を閉止してガスパージして漏洩を停止させた。</p>		
事故原因 <ul style="list-style-type: none"> ・漏洩箇所は配管サポート上の部位で、保冷の破損を避けるために硬質ウレタンと整形ウレタンを組み合わせた施工がされており、板金内部に水分が浸入すると、配管表面まで水に至る状態であった。 ・該当配管は 10 月の同様の(配管サポートのための硬質ウレタン施工部での腐食)発災を受け、保冷材を取り外し、12 月3日に詳細検査を実施する予定であったが、想定以上に腐食が進行していた。 		
図-1 保冷施工図

- ・LPG揚げ荷配管系については健全性が確認されるまで運用を停止し、全線の健全性検査を実施した。
- ・健全性が確認された箇所については、塗装、梁接触部への丸棒挿入等の対策を行い、外面腐食進展防止を図った。

- ・雨水等の侵入により外面腐食が発生するので、保温板金の接続部やシール状況の点検を確実に実施することが必要。

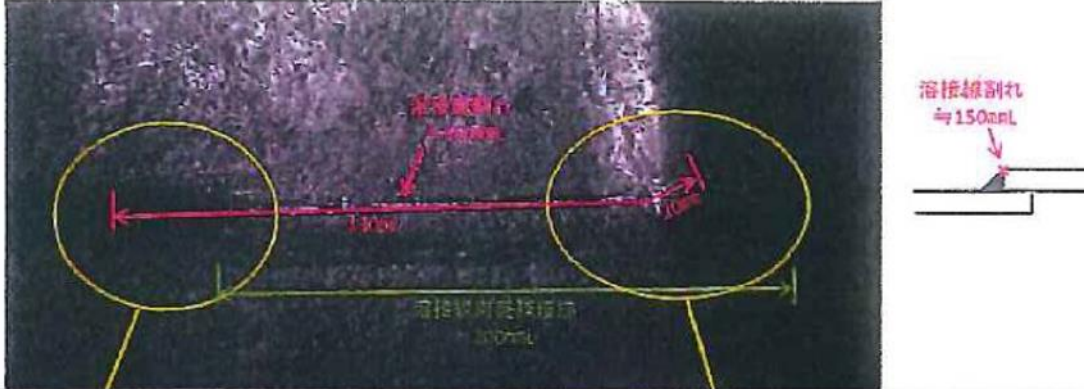
整理番号 H30-144	事故名称 原油タンク浮屋根油漏洩	
発生日 H30.5.17 (2018.5.17)	事業所の種類 石油精製業	事故の場所 塔槽類(原油タンク)
事故の種類 漏洩	発生施設名 屋外貯蔵所	事故時の状況 定常運転時
原因区分 工作不良	関係物質名 原油	人的被害 なし
<p>事故状況</p> <p>浮屋根タンクの屋根上、並びにタンクヤード内に油漏洩を発見した。 公設消防への通報を行うと共に、ルーフドレン弁を閉止し、またタンクヤード内の油回収、当該タンクからの原油移送を実施した。</p>		
<p>事故原因</p> <ul style="list-style-type: none"> ・2017年に屋根板溶接線の補修を行ったが、その部位で溶接欠陥(溶け込み不足)を起点に割れが発生していることを漏洩部抜き取り検査で確認した。 ・屋根板の減肉、変形が生じている状態で割れ部を切除し、そのまま開先施工したことにより開先加工の品質低下が生じ、さらに板の抜けを防止するために低電流の溶接をした結果、溶接欠陥が生じたものと推定した。 <p>写真-1 溶接線割れ部写真</p>

欠陥の確認された屋根板溶接線の補修に際し、欠陥の切除と開先加工を同時に行う再溶接補修は原則実施しないこととした。

溶接線補修の積み重ねは割れ感受性を高めるため、屋根板が本補修されるまでの間は、開放検査の際に溶接線補修箇所の非破壊検査を実施する。

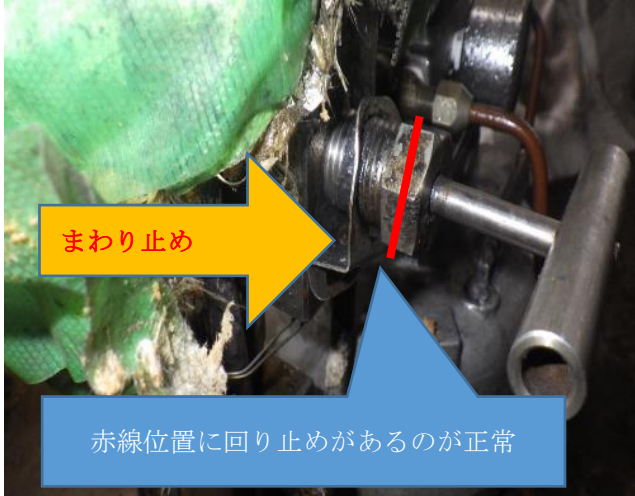
<p>整理番号 H29-121</p>	<p>事故名称 エチレンガス漏洩事故 (二次昇圧機リークガス回収配管バルブグランドから漏洩)</p>	
<p>発生日 H29.12.31 (2017.12.31)</p>	<p>事業所の種類 有機化学工業製品製造業</p>	<p>事故の場所 [配管系] 弁</p>
<p>事故の種類 漏洩</p>	<p>発生施設名 圧縮機リークガス回収配管</p>	<p>事故時の状況 スタートアップ操作時</p>
<p>原因区分 [設備関係] 外部荷重又は衝撃</p>	<p>関係物質名 エチレンガス</p>	<p>人的被害 なし</p>
<p>事故状況</p> <p>系列運転開始に向けて二次昇圧機へエチレンガス導入開始時に巡回点検中のオペレーターが二次昇圧機リークガス回収配管のバルブのグランド部からエチレンガスの漏洩確認(臭気)を確認した。縁切りバルブで閉止完了後、確認したところグランドナットの周り止めが外れグランドナットが緩んでいた。</p>

<p>事故原因</p> <p>操作頻度が低い固くなったバルブハンドルを過大な力で回した時にグランドナットが共廻りした。グランドナット共廻り防止のまわり止め板がセットビスで固定されていたが、セットビスが折損し、グランドナットが緩んだ状態になった。その後、運転開始に備えてエチレンガスを導入したところガスが漏洩した。</p>		
<p>措置・対策</p> <p>・同型式弁でハンドルが固い場合は、グランドナット部を工具で押さえながらハンドルを開閉する手順とし、セットビス折損を防止する。</p>

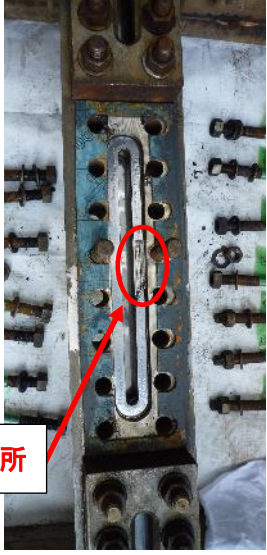
</div> <div data-bbox="847 1480 1114 1547" style="text-align: center; border: 1px solid black; padding: 2px; color: red;"> ガスケット破断箇所 </div> <div data-bbox="1098 1621 1310 1653" style="text-align: right;"> 【ガラス式液面計】 </div>

措置・対策 <ul style="list-style-type: none"> ・適切な作業環境設定 ガラス式液面計整備は塔槽類から取外して作業台等で実施する。 ・リークテスト後のボルト締め付けトルク再確認 ガラス式液面計整備後に実施する気密試験が終了したら、液面計本体の各ボルトが規定値の締め付けトルクで組み立てられているか再確認する。

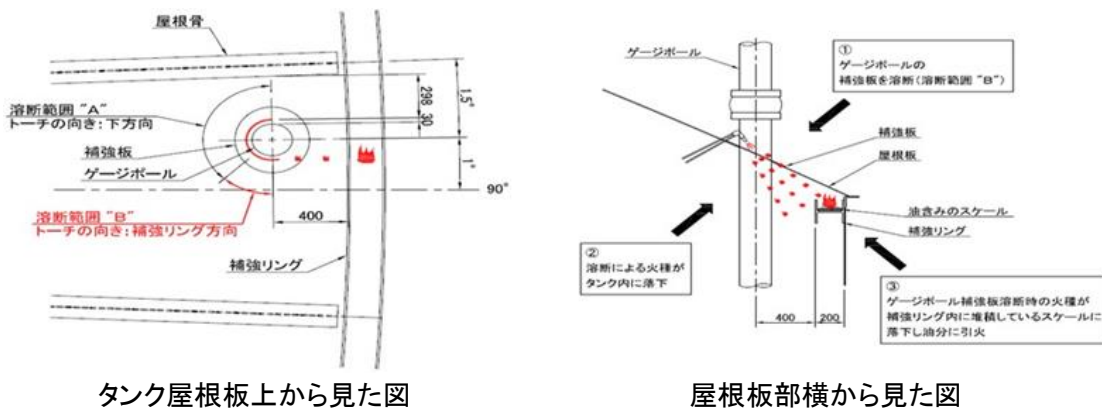
ゲージポール補強板溶断撤去時には火種(溶断片/火の粉)がタンク内に落下することになるが、トーチの向きが屋根骨補強リング側に向いた際に火種が屋根骨補強リング内に蓄積した重油蒸気と錆の混合物に着火したものと推測される。

固定屋根式屋外タンク貯蔵所の屋根板補修及び更新工事時の火気使用可否判断は以下の通りとする。

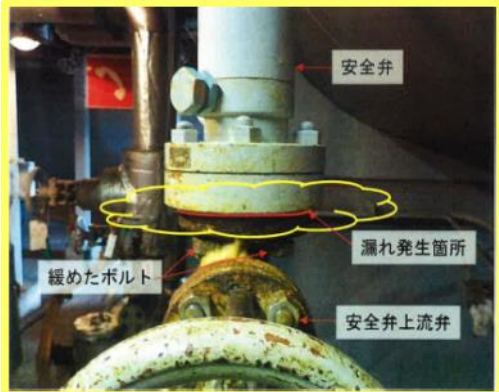
整理番号 H31-195	事故名称 塩素ガス漏洩	
発生日 H31.3.4 (2019.3.4)	事業所の種類 化学工業	事故の場所 配管(継手)
事故の種類 漏洩	発生施設名 塩素製造設備	事故時の状況 定常運転時
原因区分 認知・確認のミス	関係物質名 塩素ガス	人的被害 無し
事故状況 出荷ラインの安全弁の取外し点検のため、安全弁上流弁を遮断、フランジのボルトを緩めたところ液化塩素が漏洩した。		
事故原因 安全弁上流弁の閉止が不十分であり、かつ閉止状態の確認が不十分であったため、安全弁フランジのボルト2本を緩めた際に、塩素が噴出した。

措置・対策 (応急対策) 当該安全弁の点検作業をする際は、脱圧するとともに、安全弁上流弁の閉止状態を2名で確認する。 (恒久対策) ① 弁操作に関する教育を実施する。 ② 2次側フランジの開放作業は、工事施工安全管理要領に従い、液抜き・脱圧後に行う。プロセス流体活線末端手動弁2次側フランジを開放する際に液抜き、脱圧できない場合は、全て所定様式を用い作業手順を定める ③ 毒性の高い流体でかつ大量漏洩リスクの高い箇所の末端手動弁2次側フランジを開放する際に、内漏れがないことを確認できる設備を設置する。		
教訓 ・確認が困難な設備(活線末端手動弁の2次側等)を開放する時は、より一層の対応(作業手順を定める、設備化する等)を行い、安全に作業できるようにすること。

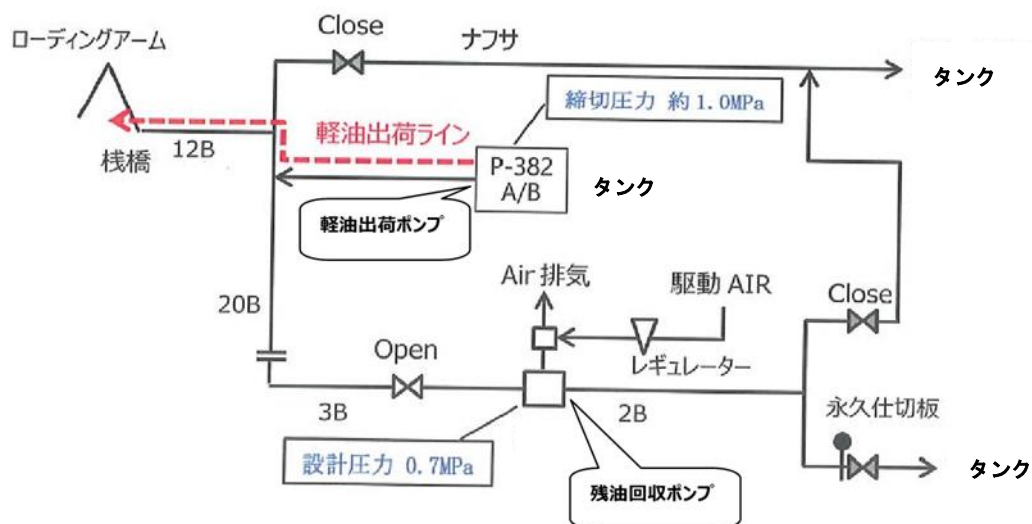
図-1 軽油出荷ラインの流れ図

・船側のタンク切り替え中に出荷流量が低下したため、出荷を一時中断した。この時に出荷配管に軽油出荷ポンプの締め切り圧力(1.0MPa)がかかり、出荷配管に接続されている残油回収ポンプ(設計圧力 0.7MPa)の入口側に 1.0MPaの圧力がかかったため、ダイヤフラムが破損したものと推定。なお、残油回収ポンプ入口弁は開放状態であった。

・ダイヤフラムポンプに設計圧力以上の圧力がかからないよう、当該ポンプ停止時には入口弁を閉止する様手順を改定し、周知する。

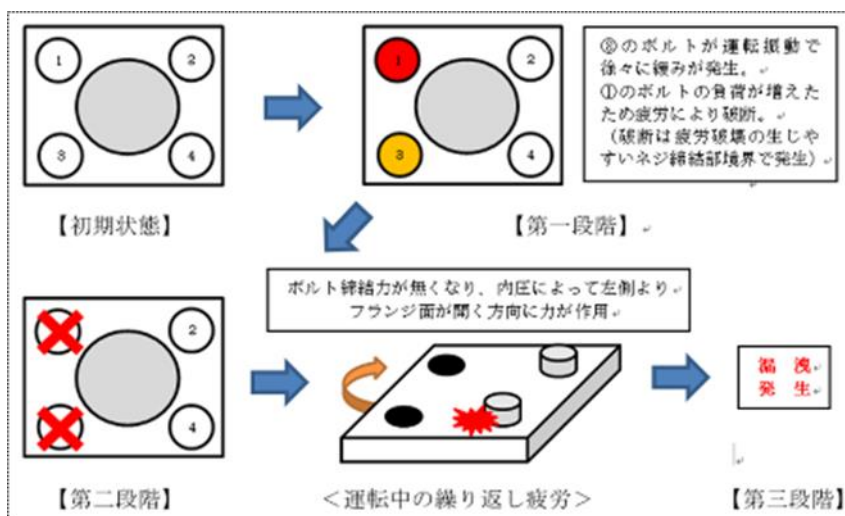
ゴム成形機は年間約 425 万回の加圧・脱圧を繰り返すため、ボルトの疲労破壊を考慮した設計が必要であり、4本で締結していれば疲労破壊を生じない強度設計となっているが、1本のボルトに緩みが生じると残りの3本のボルトには疲労破断付近での力が掛かることになる。

このことから、1本のボルトに初期の締付不足があり運転中の振動で緩み、ボルト2本が破断したと推定する。
