異常現象事例情報シート

整理番号 H26-23	事故名称 塩酸注入ポンプケーシングからの塩酸漏洩	
発生日 H26.8.15	事業所の種類 電気業	事故の場所 [回転機器] ポンプ
事故の種類 漏洩	発生施設名 排水処理装置薬品ヤード	事故時の状況 定常運転時
原因区分 [設備関係] 構造設計不良	関係物質名 塩酸	人的被害 なし
事故状況 <p>守衛が巡視中に薬品ヤード内から蒸気のようなものを発見し、運転センターに連絡。</p> <p>消防へ通報するとともに、現地対策本部を設置。</p> <p>総合排水処理塩酸タンクレベル低下が確認され、総合排水処理塩酸タンク出口弁他を全閉とし、タンクレベル低下が停止した。</p> <p>漏洩箇所調査の結果、総合排水処理塩酸タンクから排水処理系統へ35%塩酸を送液する2台のポンプ(マグネットポンプ)の内、1台のポンプから塩酸がリークしたことを確認した。</p>		
事故原因 <p>ポンプ内部のリヤケーシングが破損したことによりブラケット側に塩酸が流入し、ブラケット低部の開口穴(液漏れ確認用に設けられている)から外部に塩酸が漏洩した。</p> <p>リヤケーシングの破損は、ポンプ運転中にキャビテーションが発生したことが原因と推定。</p> <p>キャビテーションの原因は、1号ポンプと2号ポンプ同時のミニマムフロー運転時に、系統の合流部において流量が干渉し、2号ポンプ流量及び吐出圧力の低下により、ポンプ内部で塩酸が攪拌・温度上昇し、気泡の発生によりキャビテーションが発生したものと推定。</p> <p>これまでの運転において、このキャビテーションが限定的な運転である両ポンプ同時のミニマムフロー運転時に発生したことが起因となり、インペラ揺動状態が発生し、リヤケーシング破損に至ったと推定される。</p> <div data-bbox="391 1630 1061 1937"> <p>5. 参考図</p> <p>【塩酸注入ポンプ配管レイアウト】</p> <p>【(K6) 塩酸注入ポンプ断面図】</p> </div>

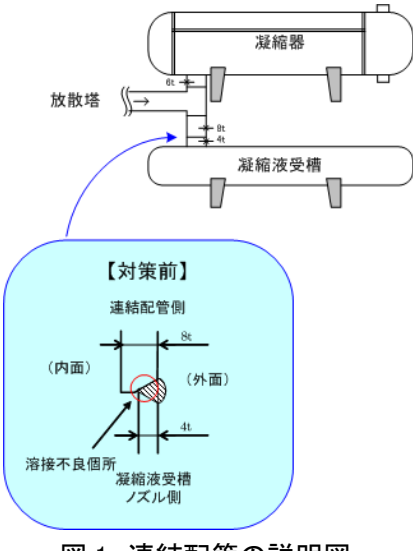
<p>【対策前】 連結配管側 (内面) (外面) 溶接不良箇所 凝縮液受槽 ノズル側</p>

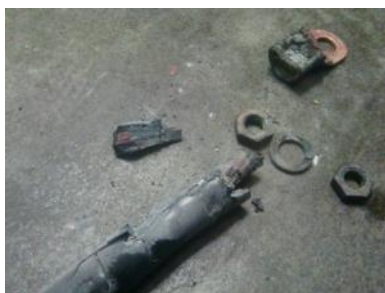
出火原因の調査のため、当該静止励磁器盤の点検を実施。その結果、3つの直流過飽和変流器(SCPT)のうちの1つの2次出力端子の渡り線端子部に熔断痕があったこと、同付近の亚克力板にも変形・出火痕があったことが判明。このことから、この端子部付近が過熱し

- 1.当該ケーブルの接続部付近の素線の断線が銅錆により進行
- 2.素線の断線が進行することにより、ケーブルの断面積が減少
- 3.ケーブルの断面積が減少することにより、ケーブルとしての抵抗値が増え、ケーブル
導体からの発熱が増加
- 4.ケーブル素線の発熱の進行とともに、発熱部上部にあるケーブルカバー(アクリル製)が
変形し、出火

過熱し、断線したケーブル

- 1.当該ケーブルと同一用途のケーブルを定期的に交換
当該ケーブルおよび同一用途ケーブルを定期的に交換する。また、同種ケーブルの
素線に銅錆が認められた場合にも交換を行う。
- 2.アクリル製端子カバーの撤去
過熱されると変形・出火の可能性があるため、撤去(当該アクリル製ケーブルカバーは
感電防止のために取り付けられているものだが、当該部分は盤内にあるため、通常操作
において触れる位置にない)。また、当該盤の定期点検作業においては、当該盤を停電
して実施するため、感電の可能性もない。

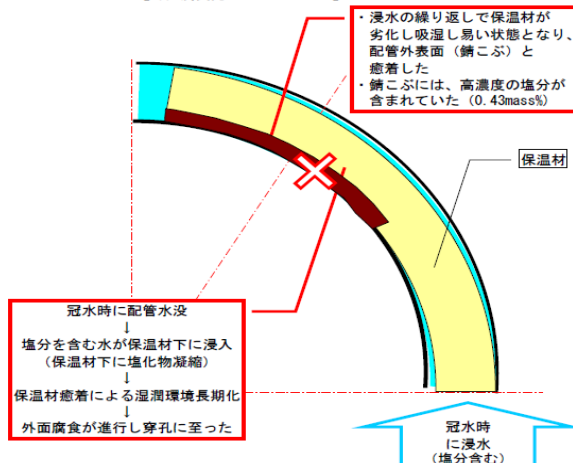
配管の外面腐食発生メカニズム

当該配管は大雨時に水没、配管シューにおける板金切り欠き開口部から水が浸入

配管上側で保温材と配管外表面の接触部の隙間において、浸入水に含まれる塩分が凝縮し、配管の外表面腐食が進行し穿孔に至った。さらに同接触部において劣化・吸湿した保温材が配管外表面に密着(癒着)していたため、長期に渡り湿潤状態となり、外表面腐食進行を助長した。

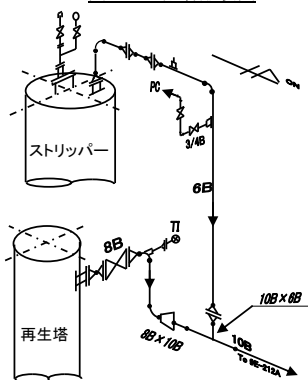
図-2 配管形状図

1. 運転環境の変化（再生塔を間欠運転に変更し、循環を繰り返すうちに腐食に影響をあたえる炭化水素の重質分が系内に蓄積）
2. 配管形状の問題（出口 6B の配管がティーで合流）

1. 再生塔の連続運転化（設備対応）
2. 配管形状・サイズ等の見直し

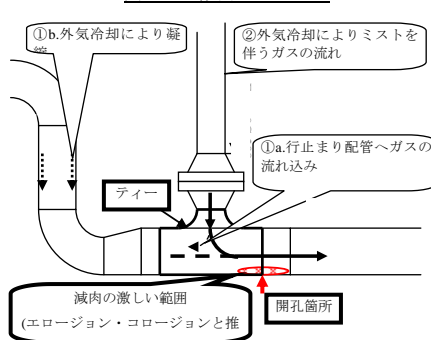
図-3 減肉のメカニズム

今回の開孔に至った腐食は、開孔部周辺に発生した内部流体による物理的な侵食（エロージョン）と、化学的な腐食（コローション）の組み合わせによる局部腐食と推定する。

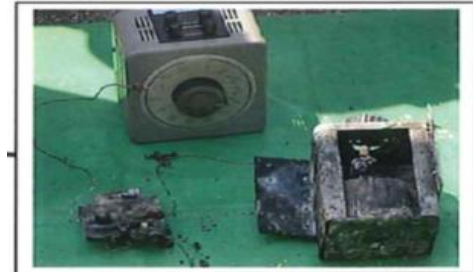
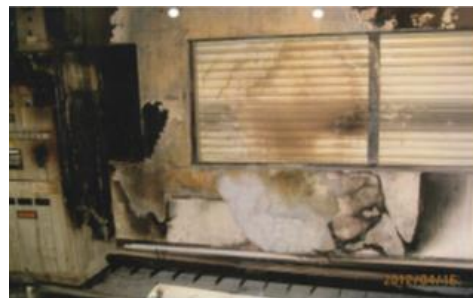
(4) スライダック

- 1 制御室の作業机に設置されたコンセントの1次側に電圧調整器が接続されており、出火約2時間前迄工事施工業者が当該コンセントからバッテリー式溶接機の電源を取っていた。
- 2 しかし、電圧調整器の定格が小さいため(焼損により確認不能)、溶接作業時に定格を超える電流が流れ、中にあるコイル(エナメル線)の絶縁被覆が劣化した。
- 3 その後、時間の経過に伴い、劣化が進行したため、絶縁抵抗が低下し、最終的には短絡状態となり、発生した火花が周囲に引火して火災が発生したと推定される。
