配管CUI検査の取組みについて

【2021年度 防災管理者等研修会 発表資料】

2021年7月9日
株式会社ENEOS NUC 川崎工業所
保全グループ

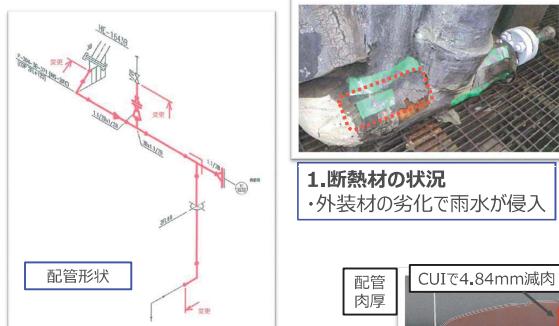
7. 検査トピックス (1)

高圧法ポリエチレン製造施設の未反応エチレンガスを回収する設備内で、断熱(保冷)材下腐食による経年の外表面腐食を認めた為、設備を運転停止して配管補修を実施(法規：高圧ガス)

- 3B STPL380-S(低温配管用鋼管)Sch160(11.0mm)
- 常用の圧力/温度 : 14.7 MPaG/-40°C

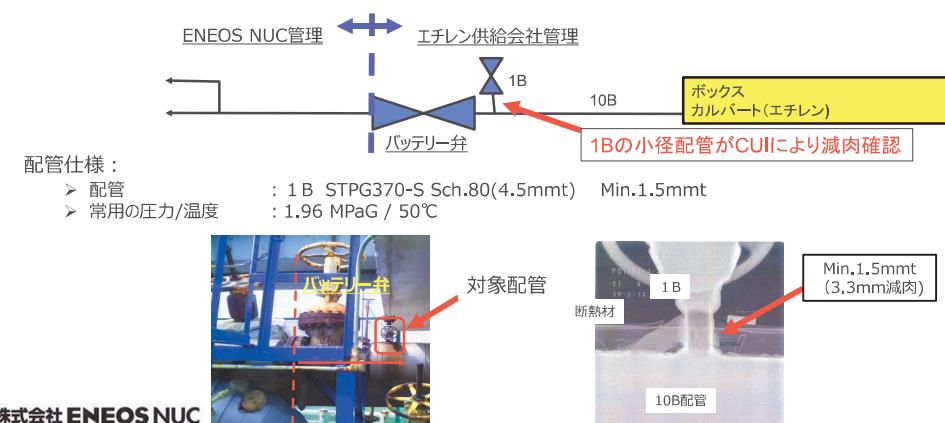
7. 検査トピックス (2)

ENEOS NUC敷地内のエチレン受け入れ配管でCUIによる減肉を認めた為、供給会社と運転調整等を実施し配管補修を実施
