# コンビナート事業所の 高圧ガス事故等に関する事例分析

2022年3月11日

一般社団法人 神奈川県高圧ガス保安協会

コンビナート部会

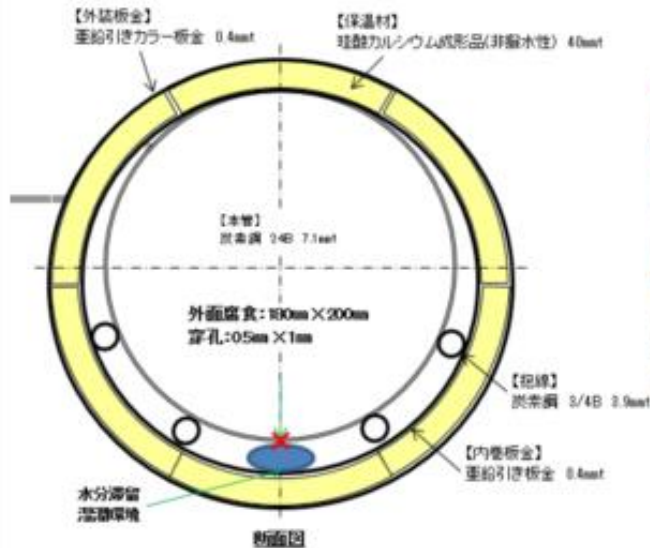
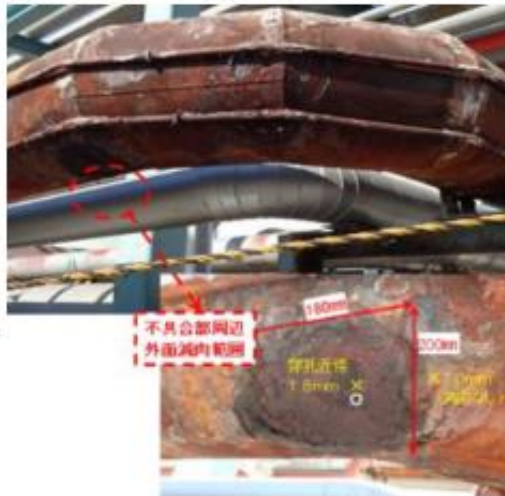
## タンク付属配管からの 重油漏洩

現場パトロール中に付近を通行し油漏洩を発見した。

・スチーム抱線穿孔箇所より流出したスチームが凝縮し、保温の下巻板金内の隙間に滞留及び湿潤環境を形成し外面腐食を進行させた。

- ・ スチームの抱き線から流出したスチームが凝縮して配管の保温材下の外面腐食が発生した事例
- ・ キーワード
  - － 劣化
  - － 配管系
  - － 漏洩
  - － 定常運転時

・当該配管システムを目視・聴診にて抱線に穿孔が無いことを確認した。  
・運転員によるパトロールで抱線穿孔箇所を早期発見、発見時は、速やかに抱線補修を行い、本管の外面腐食検査を実施する。

・定期パトロールにより、スチーム漏洩の兆候を早期発見する。  
・保温仕様に応じた検査手法を採用する。

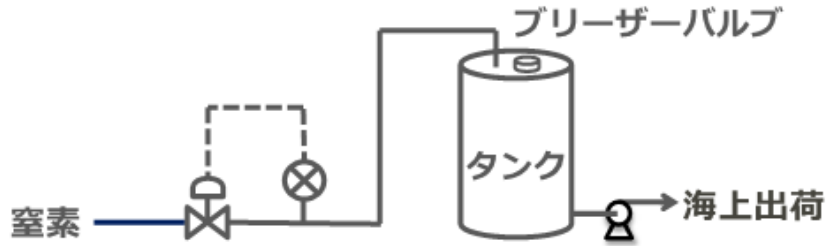
変形したタンク

タンク内容物の海上出荷を開始した際にタンク圧力異常のアラームが発報、タンク内の窒素シールコントロールができていないと判断し、海上出荷を緊急停止した。出荷タンクを確認した所、タンク側板上部が負圧により変形していることが判明した。

- ・タンク圧力取り出し位置がタンク直近ではなく窒素供給ラインであったために、出荷流速(ポンプ吸引量)に対して窒素の供給が遅れてタンク圧力コントロールが出来ずにタンクが負圧になった。
- ・負圧では機能しないブリーザーバルブをタンクに設置した。  
(正圧/負圧両方で作動するブリーザーバルブをタンクに設置する計画であったが、変更管理を経ずに正圧でのみ機能するブリーザーバルブに仕様を変更した。)

- ・ **常圧タンク**で、出荷時に負圧となりタンクが変形した事例
- ・ キーワード
  - － 塔槽類
  - － 構造設計不良
  - － 破損
  - － 定常運転時

- ・タンク圧力取り出し箇所をタンク直近に変更
- ・正圧/負圧で機能するブリーザーバルブに交換
- ・アラーム発報時の対応を教育、出荷初期流速を低減

- ・圧力コントロールシステムの取り出しは、圧力対象物そのもの若しくは直近とする。
- ・仕様を変更する際には変更管理を行う事を徹底する。
