漂砂メカニズムについて（元資料）

一般財団法人土木研究センターなぎさ総合研究所兼
日本大学理工学部海洋建築工学科

工博 宇多 高明

1. 七里ヶ浜の侵食機構に関する一考察（2022年8月5日）

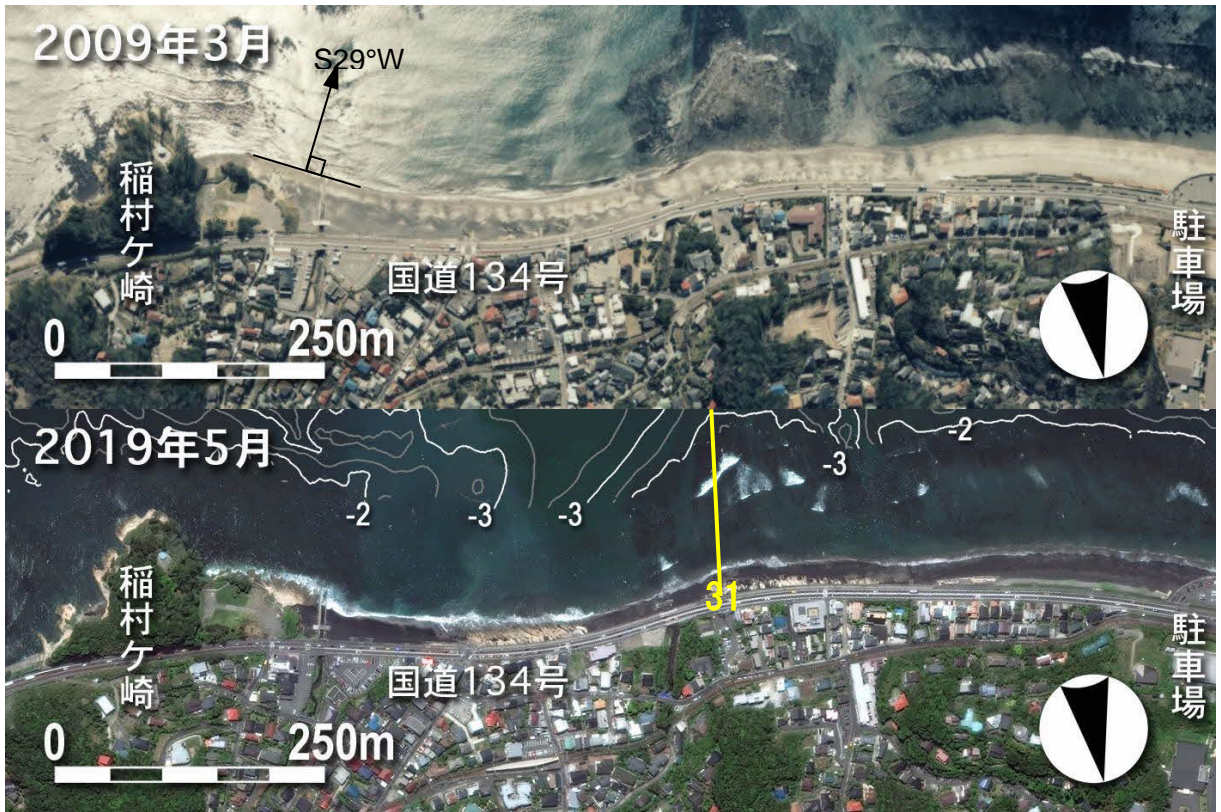
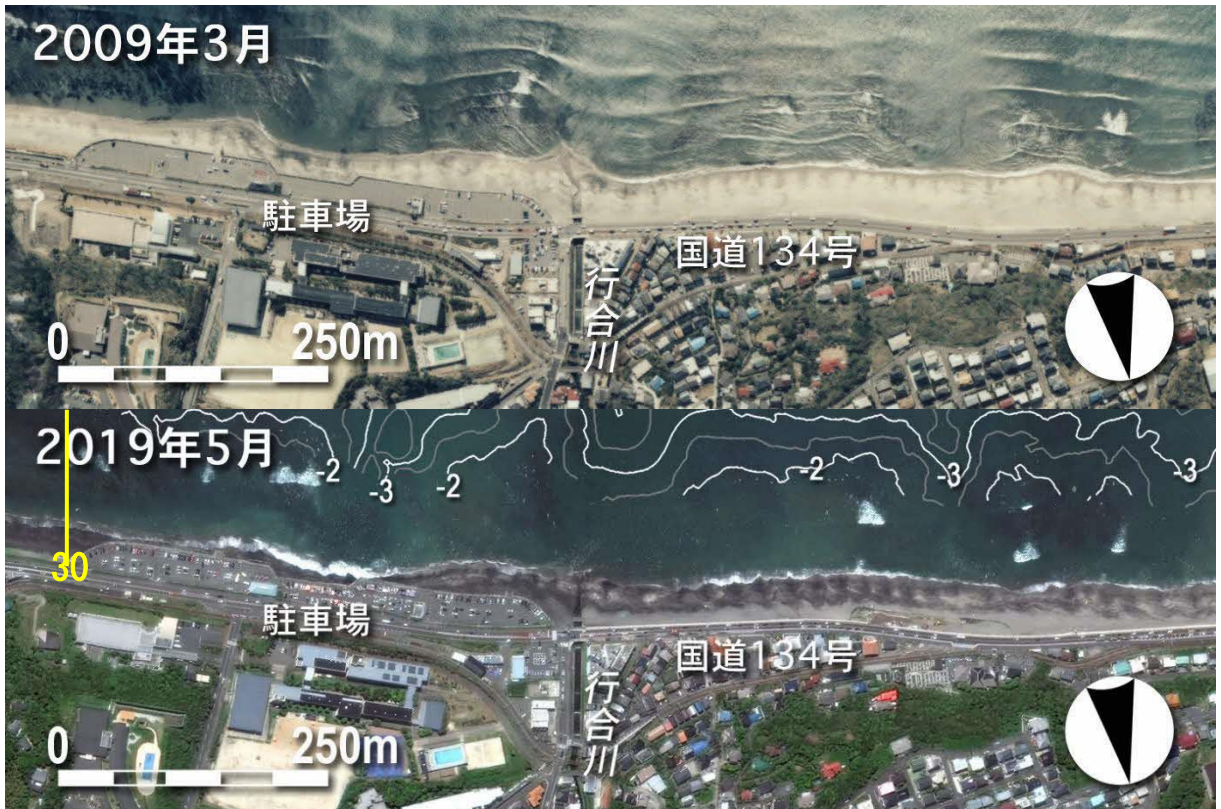
図-2 七里ヶ浜地区の東部と中央の空中写真と衛星画像

-2に示す。稲村ヶ崎の西側隣接部では、2009～2019年に砂浜が狭まり、国道134号線の海側で露岩域が大きく広がった。この場合、2009年当時の汀線は、稲村ヶ崎の西50 mに流入する極楽寺川河口導流堤の先端付近を通り、稲村ヶ崎の海蝕崖の西面まで伸びていた。そこで、図に示すように、稲村ヶ崎直近において汀線に法線を立て、その方向角を読み取るとS29°Wとなる。この汀線の東側は稲村ヶ崎の固定境界なので、この方向角は2009年当時における波の入射方向を近似的

に与えている。しかし、2019年までには導流堤の両側で侵食に伴い汀線が大きく後退しただけでなく、海浜表面が砂鉄層で覆われたため海浜が黒ずんだ。同様に、七里ヶ浜中央部にある駐車場付近でも2009～2019年に砂浜が大きく狭まった。2019年の衛星画像によれば、駐車場の東側には砂の堆積した dry beach が全くないのに対し、駐車場西側の行合川河口以西では dry beach が残されていたことから、駐車場を境に侵食状況が異なり、駐車場の東側で侵食が集中的に進んだことが分かる。

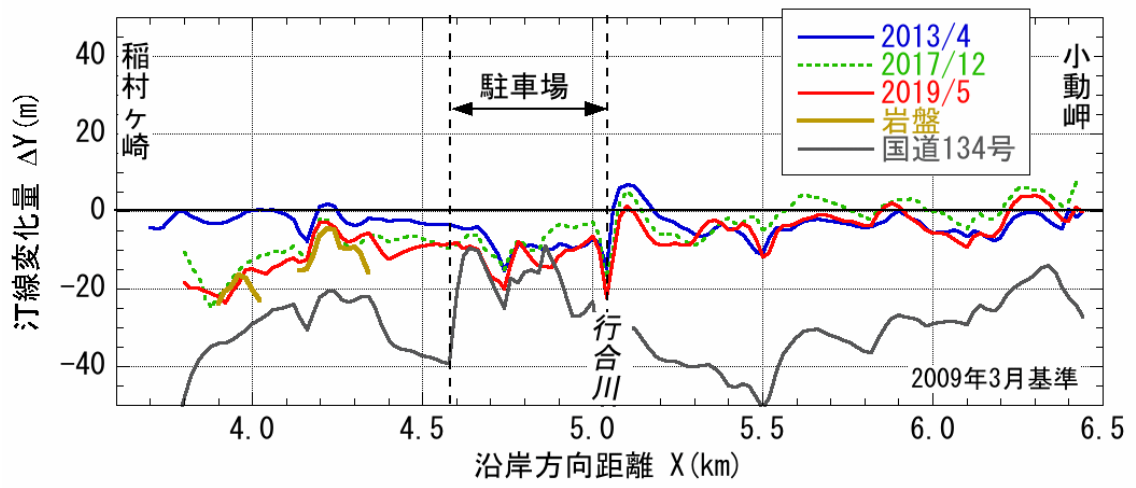
図-3 七里ヶ浜地区の汀線変化 (2009年基準)

図-3には前浜勾配 1/10 と写真撮影時の潮位を基に各年の汀線位置を定めた上で、2009年基準で求めた汀線変化を示す。汀線は全体に後退傾向を示すものの、海岸中央部にある駐車場の西側では汀線後退量が小さいのに対し、東側では稲村ヶ崎に近づくほど汀線後退量が増し、最大で約 20 m 汀線が後退している。汀線後退量が稲村ヶ崎に近づくほど増大している状況より、波が S29°W より右回りに傾いた方向から入射して稲村ヶ崎を沿岸漂砂が回り込んで流出したことが侵食原因と推定される。

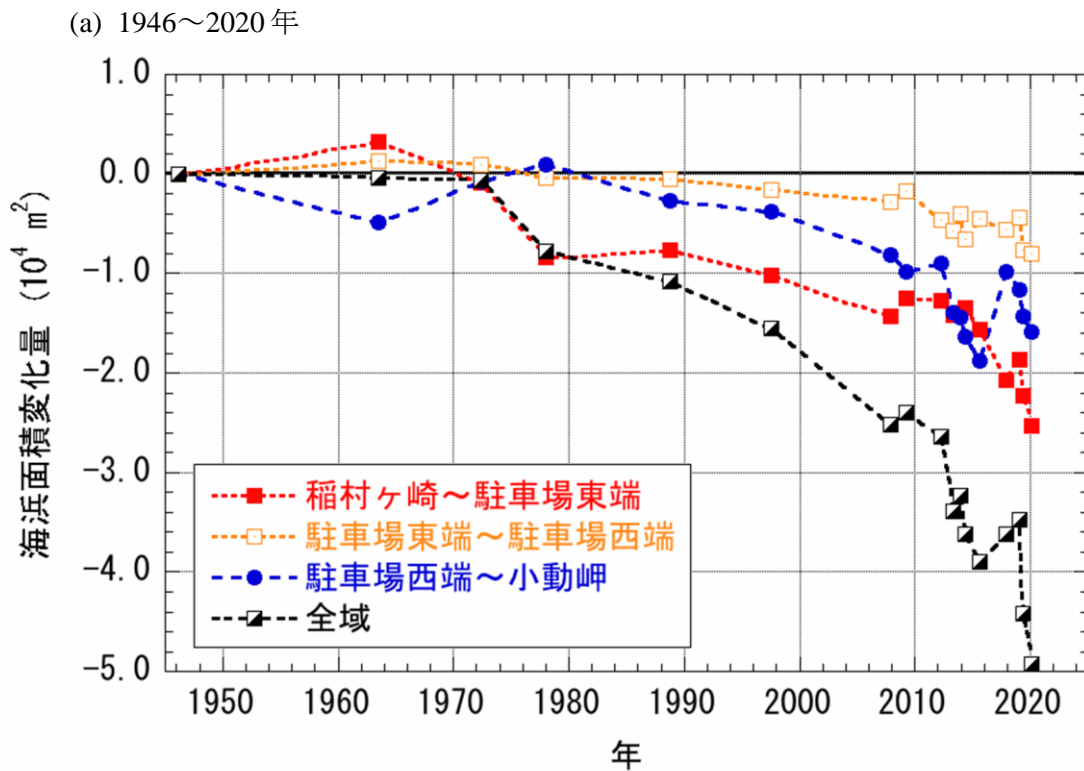
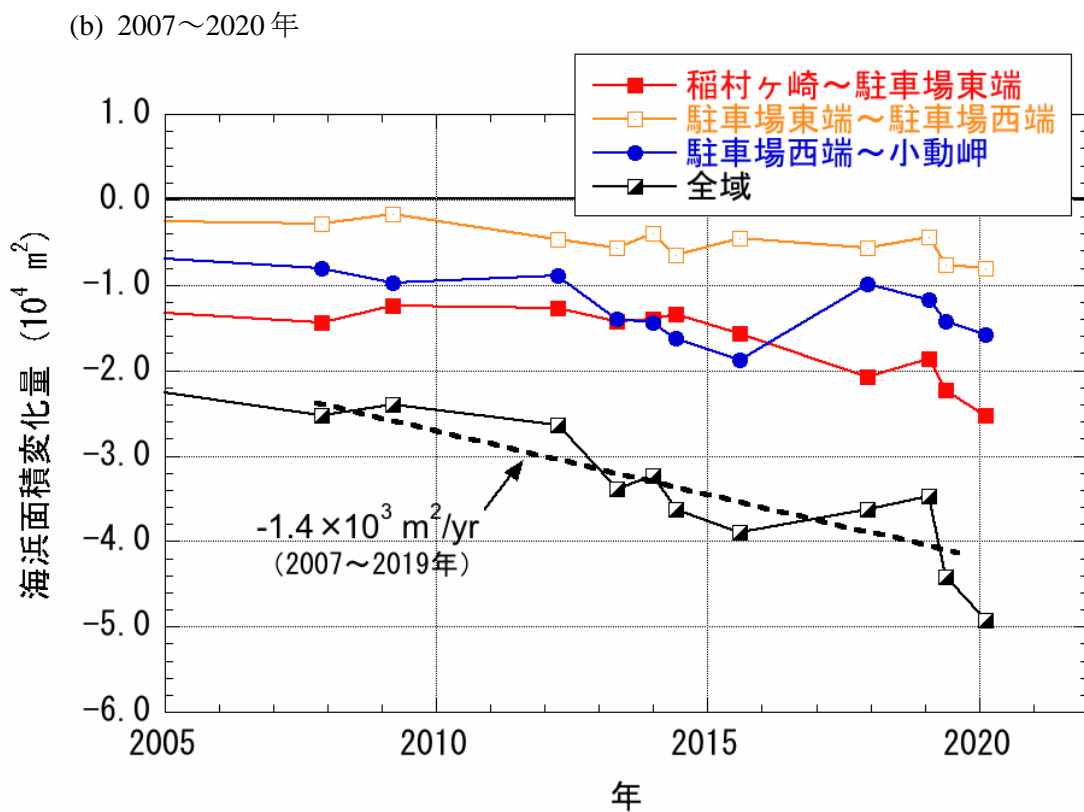
図-4 海浜面積の経年変化 (1946年基準)

図-4には1946年基準での海浜面積の変化量を示す。まず、図-4(a)によれば、稲村ヶ崎～駐車場東端間での海浜面積の減少量が大きいですが、絶対値は小さいものの、駐車場西端～小動岬、および駐車場東端～駐車場西端でもよく似た変化が起きており、全域では1946年から2020年までに4.9万 m²もの砂浜が消失したことが分かる(図-4(a))。さらに、海浜面積の減少速度が近年増加傾向にあることから、2007～2019年での全域の海浜面積の平均減少速度を算出すると、この期間での海浜面積の減少速度は1,400 m²/yrとなった(図-4(b))。

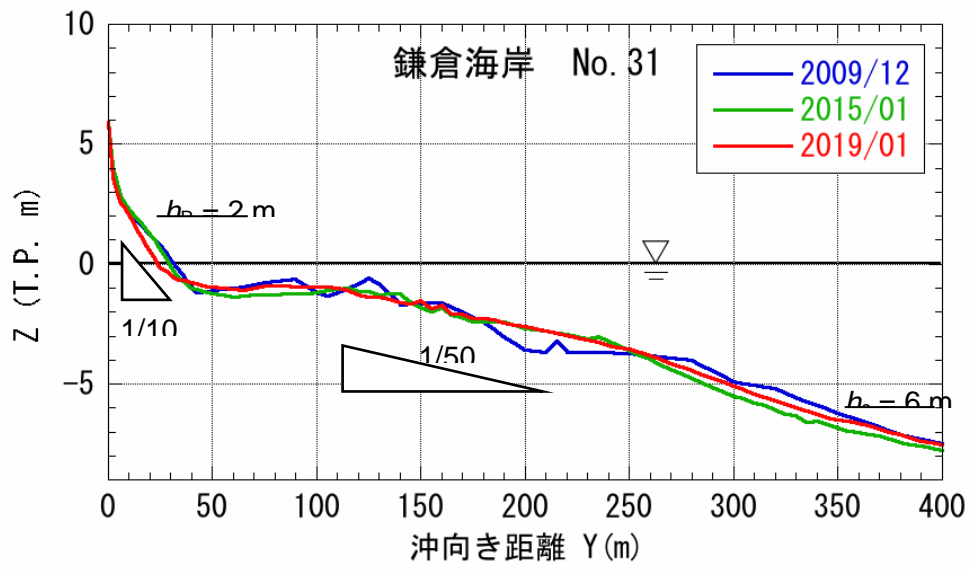
図-5 海浜縦断形の変化 (測線 No.31)

次に、図-2に配置を示す稲村ヶ崎の西約400 mに位置し、2019年には海岸線付近に露岩域が現れた測線 No.31の縦断形変化を図-5に示す。この測線の汀線沖には、水深約1 mの平坦面(露岩域)があり、この浅い基盤面上に前浜勾配 1/10の砂浜が載っている。また前浜では侵食が進み、海浜地盤高が約1 m低下したことが分かる。前報³⁾では前浜地形変化がば-1～+2 m間で起きていることから、漂砂の移動高を3 mと近似したが、この縦断形変化のみから侵食時の砂層厚の推定は難しい。このことから2022年7月1日には侵食に伴う砂層厚の変化を現地調査により調べた。

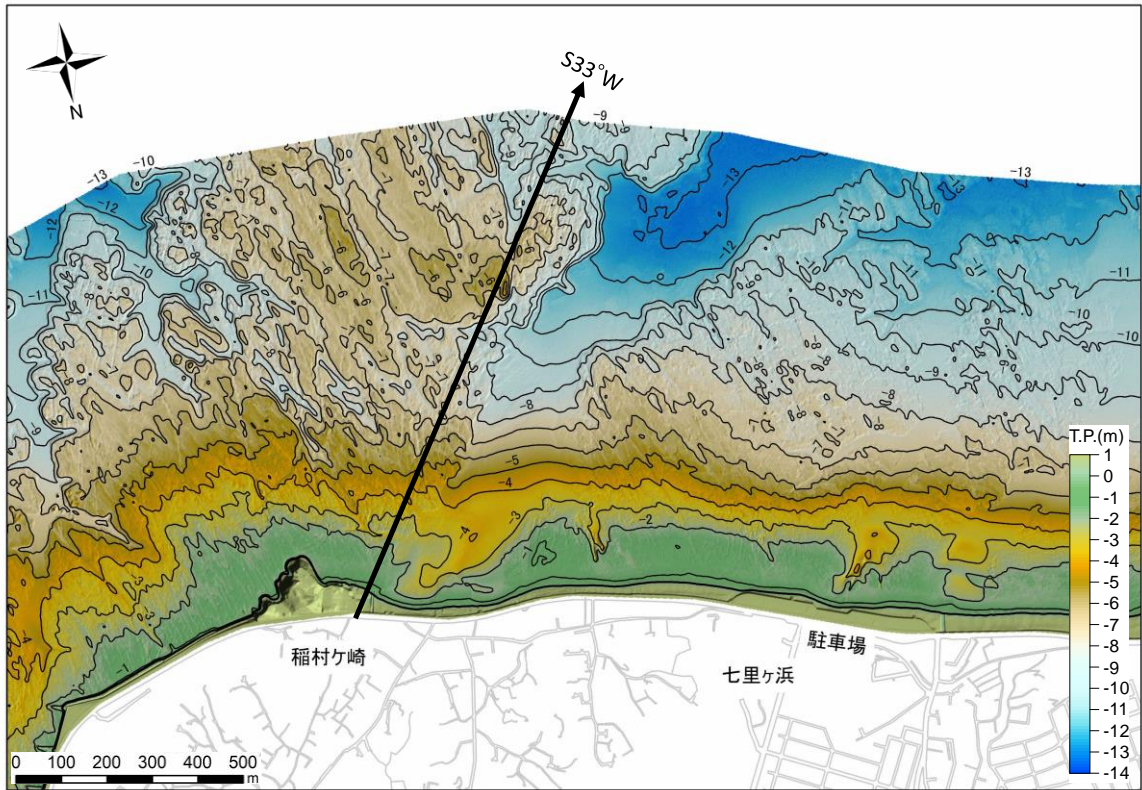
図-8 七里ヶ浜東部の航空レーザ測深結果

神奈川県では、2022 年 1 月、七里ヶ浜、由比ヶ浜および材木座地区において航空レーザー測深（ALB : Airborne Laser Bathymetry）を行った。以下では、七里ヶ浜と、そこから稲村ヶ崎を経て東向きに運ばれた砂が堆積する由比ヶ浜および材木座地区の測深結果について述べる。まず、七里ヶ浜東部の深浅図を図-8 に示す。この区域では、稲村ヶ崎～海岸中央部にある駐車場の沖合約 740 m に深みがあり、この溝は東ないし北北東方向へ伸び、稲村ヶ崎の西 210 m 付近で海岸線に最も接近している。この位置が国道 134 号線の歩道の陥没が起きた場所と一致する。これに対して稲村ヶ崎沖には水深 2 m 以浅の海食台が広がり、複雑な等深線形状を有する露岩域がある。稲村ヶ崎沖の深い溝はほぼ南西方向へと延びており、このためこの方向から波が入射した場合、波浪のエネルギーが減衰せずには汀線に達し、同時に、汀線に立てた法線の方角に対しては右回りからの入射となるため、東向きの沿岸漂砂を生じさせると考えられる。このように沖合の深みが東西非対称形で、そこに西寄りに傾いた方向から高波浪が入射しうることが七里ヶ浜の侵食原因に関与していると推察される。なお、稲村ヶ崎沖の深い溝の水深 8 m 以深の等深線形状はいずれも岸向きに鋭角状であって、砂が沖向きに運ばれたとするならば沖向きに等深線が突出し、海底扇状地状の堆積域が形成されるはずであるが、そのような特徴は見られない。これより、沖合の深い溝への汀線砂の流出は起きておらず、海浜砂の損失は稲村ヶ崎を回り込んで東側へと流出したと推定される。

由比ヶ浜、材木座地区は深浅図（図-9）に示すように、両端を岬により挟まれたポケットビーチである。そこでこのポケットビーチのほぼ中点において汀線直角方向に法線を引き、その方向角を求めると $S33^{\circ}W$ となる。このポケットビーチは現況で安定していることから、その中点の汀線に立てた法線の方法線は卓越波の入射方向を近似的に与えている。したがってこのポケットビーチではほぼ $S33^{\circ}W$ 方向から卓越波が入射していると推定される。これを考慮して図-8 に示した稲村ヶ崎の西側隣接部の道路護岸の被災箇所付近にこの方向角を記入すると、その方向は沖合から岸向きに発達した深みの方向に近い。また卓越波の入射方向はほぼ $S33^{\circ}W$ は、図-2 で汀線への法線から求めた入射方向 $S29^{\circ}W$ と近い値である。すなわち、稲村ヶ崎付近では海岸線に立てた法線に対して右回りに傾いた方向から卓越波が入射すると推定され、沖合にある深い溝の走行方向とほぼ同じ方向から卓越波が入射するため、汀線への到達波浪エネルギーが大きくなることが分かる。さらに、この方向からの入射波に対しては、稲村ヶ崎の沖向き突出量が小さくなるので、結果的に沿岸漂砂の阻止能力が低く、このため東向きの沿岸漂砂が稲村ヶ崎を回り込んで流出したと推定できる。

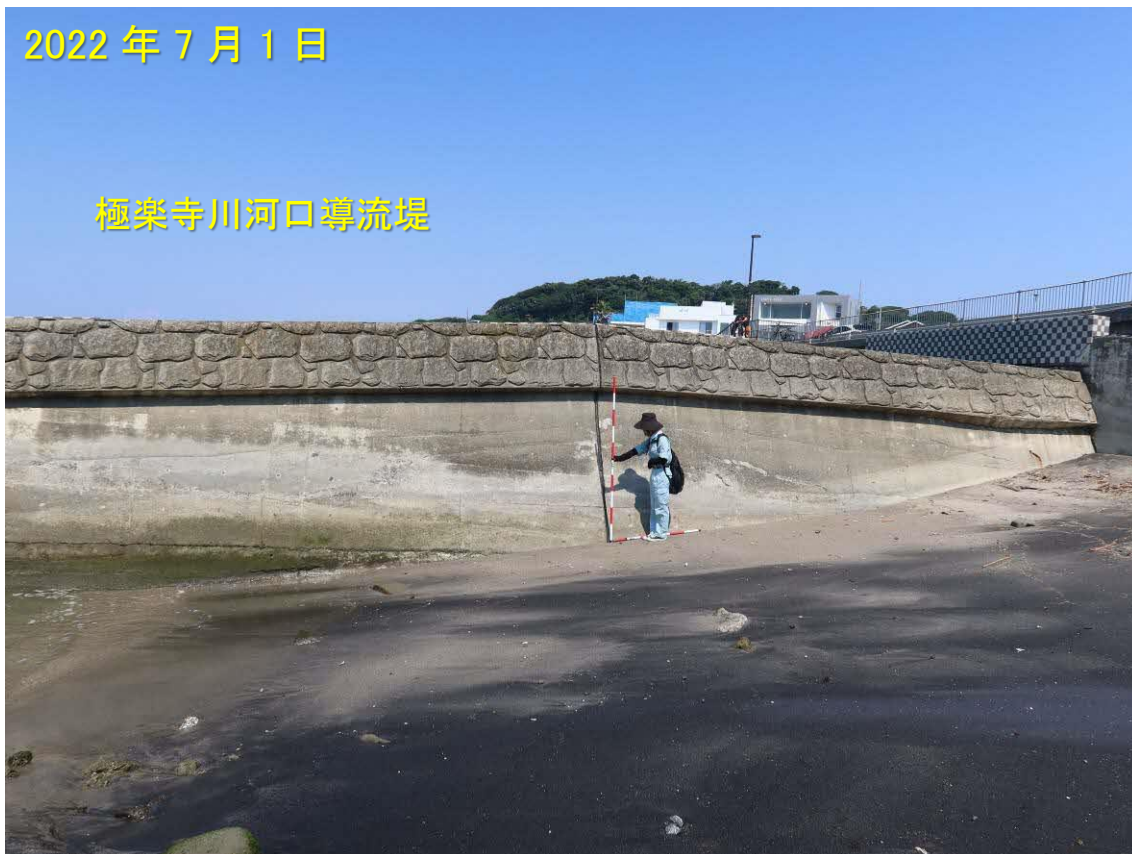
図-6には七里ヶ浜の衛星画像と現地調査時の写真撮影地点番号を示す。現地調査地点は稲村ヶ崎から駐車場間に配置されている。まず、St.2では極楽寺川の河口導流堤の東側側面の状況を調べた。図-2に示したように、2009年にはこの河口導流堤の東(手前)側には砂浜があったが、現況では大きく侵食されていた。写真-1は、河口導流堤の東側側面の状況を示す。導流堤の目地付近の側壁に残された白い部分は砂に埋まっていたと考えられるので、色彩の変化から海浜地盤高が約1 mは低下したと推定できる。

写真-1 極楽寺川河口導流堤の壁体に残された侵食痕跡

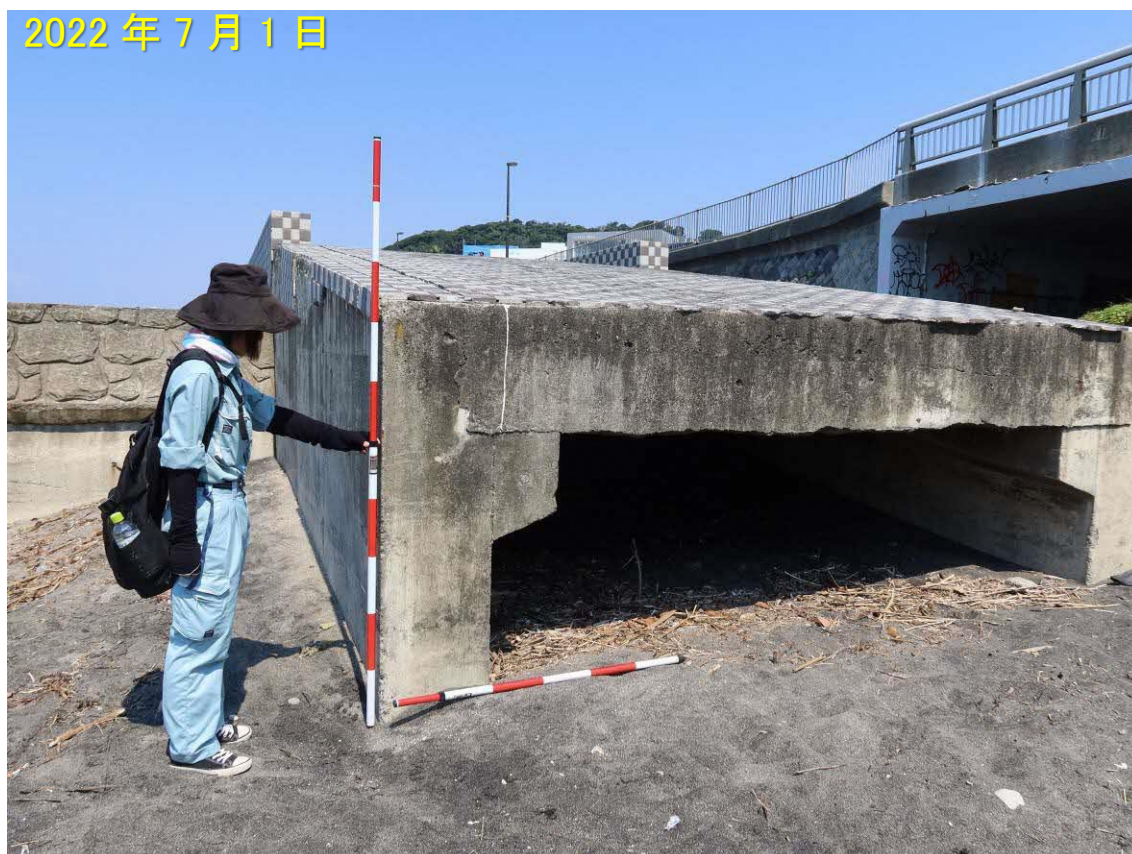
この導流堤の端部には極楽寺川を横断する歩行者用の橋が架けられているが、本来海浜地盤にすり付けるように造られていた橋台の上面が現況の地盤面から約1.4 mも上

方にあった(写真-2)。このことから、極楽寺川河口の左岸側では、侵食により海浜地盤高が最大約1.4 m低下したことが分かった。道路護岸の被災箇所の西側直近のSt.9には音無川が流入しているが、音無川の河口にも歩行者用の橋が架けられているが、その橋台の東端部では取り付け部の上面と海浜地盤の間に1.8 mもの落差が付いていた(写真-3)。また、同じ橋の西端のSt.10での同様な状況を示すのが写真-4で、海側、陸側端での海浜地盤高と砂浜の地盤面との落差は、それぞれ1.6, 1.25 mであった。このように音無川河口に架かる歩道橋では、平均で約1.6 mだけ海浜地盤高が低下したことが分かった。

写真-2 極楽寺川の河口に架かる歩道橋の橋台周辺状況

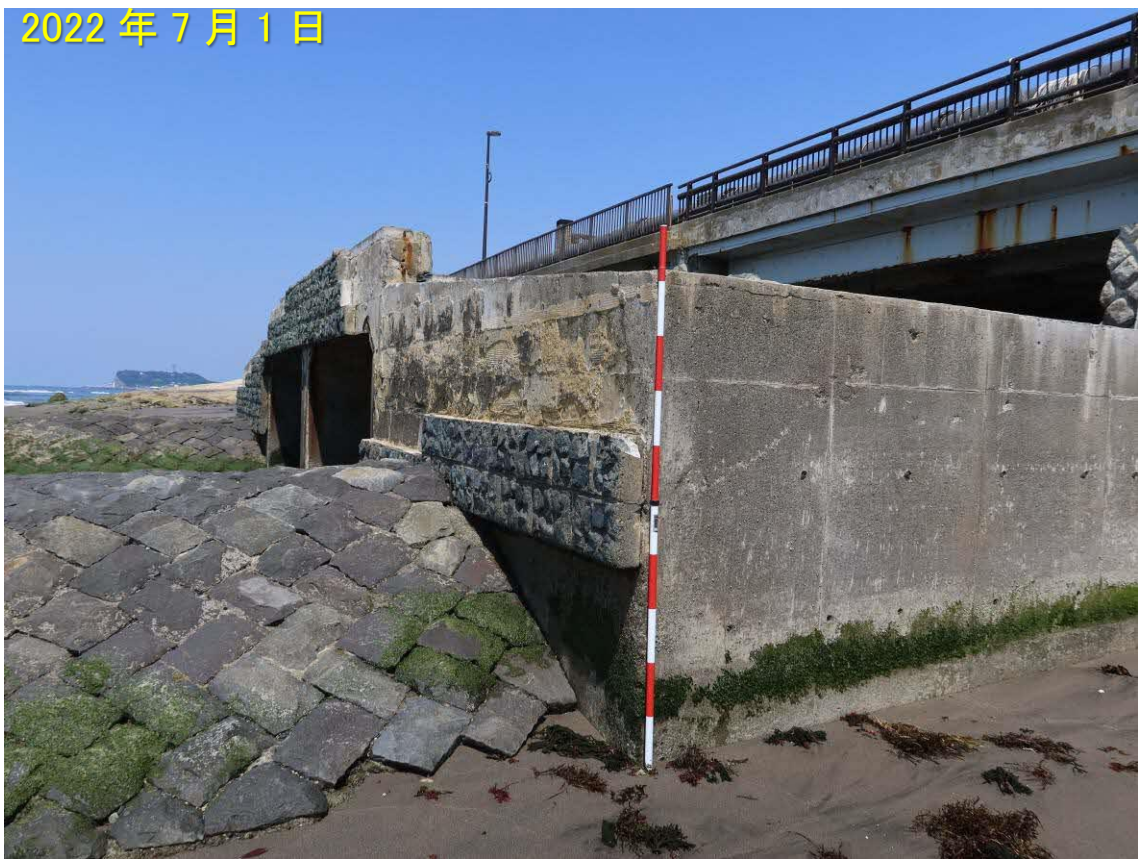
写真-3 音無川の河口に架かる歩道橋の橋台周辺状況（東端）

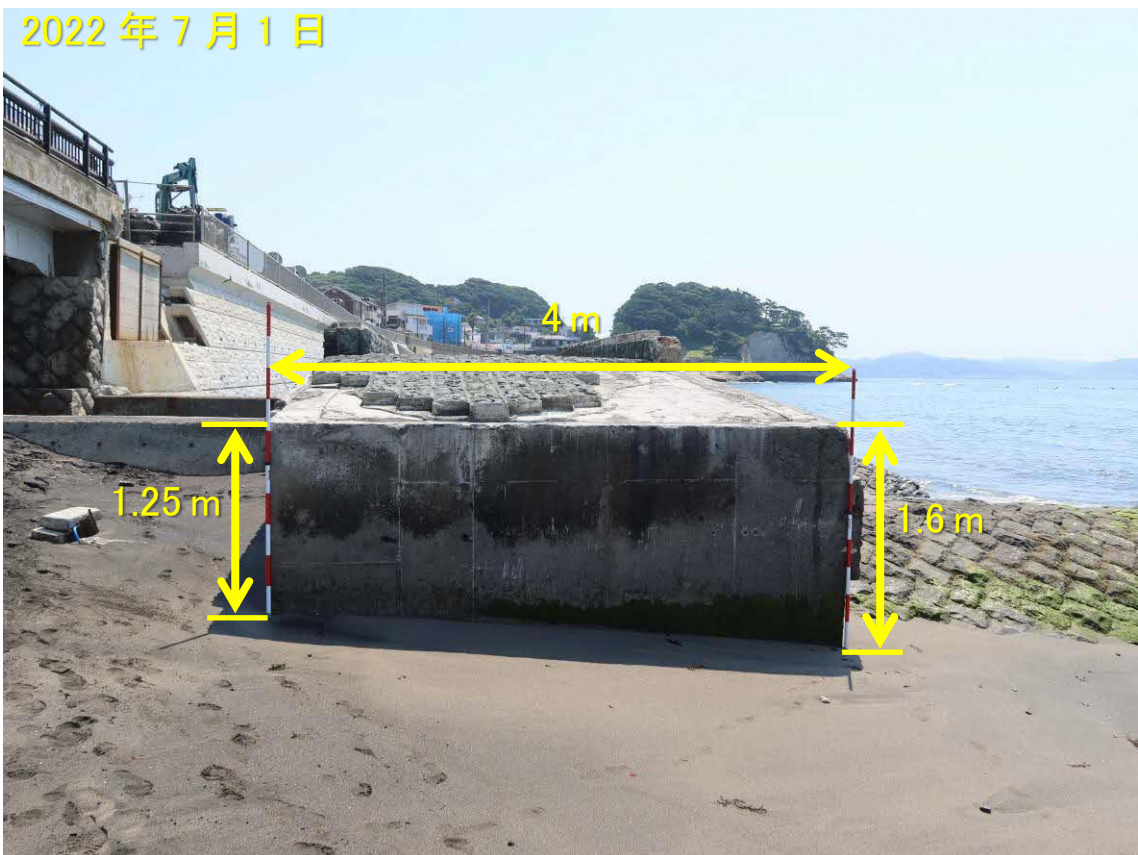
写真-4 音無川の河口に架かる歩道橋の橋台周辺状況（西端）

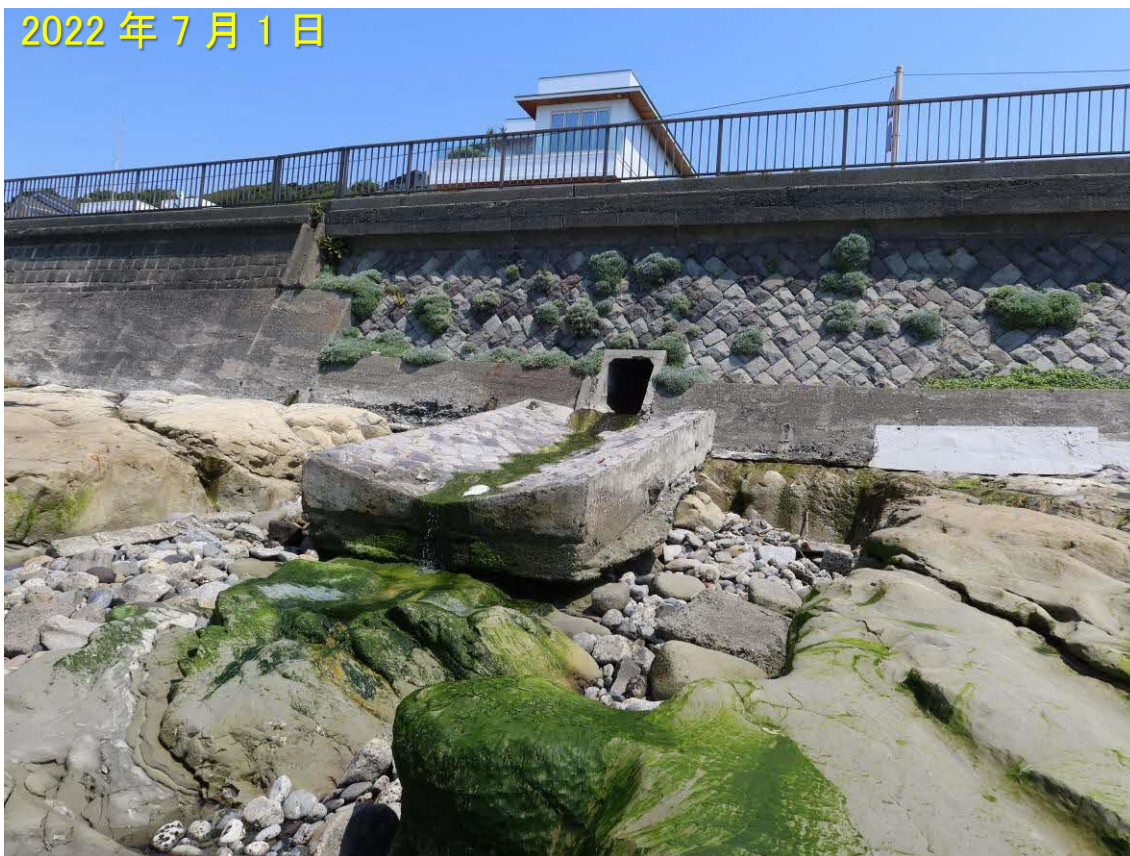
駐車場の東端から230 m東側のSt.14では、排水管の先に設置されていた水叩きが宙に浮き、水叩きが軟岩の上にむき出し状態で載っていた(写真-5)。水叩きの端部の高さは0.6 mで、周辺は深く掘られ、そこには大量の礫が堆積していた。この排水管付近は約7年前の2015年11月28日には写真-6に示す状況であった。写真の右隅に見える排水管の出口は砂浜に滑らかに接しており、写真-5で見られた水叩きは完全に砂に埋まっていた。また写真-5で水叩きの左(西)側には岩盤が露出しているが、そこは2015年当時砂丘状のマウンドであり、岩盤は砂に埋まっていた。水叩きの端部の高さが0.6 mであったことを考慮すると、排水管の出口での海浜地盤高は1 m以上低下したと推定される。

写真-5 侵食により孤立して残された排水管と水叩き

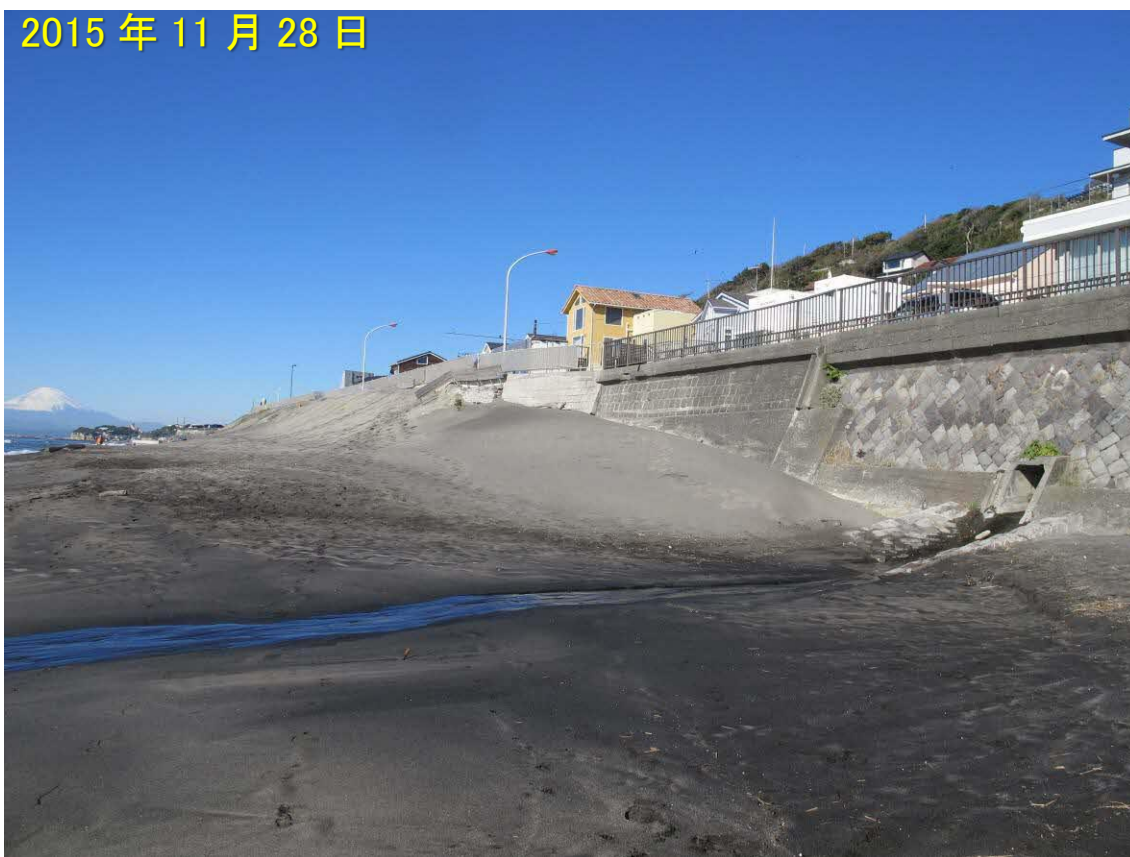
なお、2009～2012 年には図-7 に示すように、辻堂海岸に堆積した飛砂（中砂または細砂）1,500 m³ ないし 1,000 m³ の砂による養浜が行われた。写真-6 に示した排水管の西側にある小高いマウンドはこの時の養浜により造られたものである。海浜面積変化量を示す図-4 (b)によれば、この期間中には台風 T0918, T1115, T1204 に起因する高波浪が作用しているが、この間、稲村ヶ崎～駐車場東端間の海浜面積はほぼ一定値を保っている。これより、稲村ヶ崎を越えて東側に流出した漂砂量は 1000～1500 m³/yr 程度であったと推定され、これは上記の漂砂量約 2,100 m³/yr と比べると小さいものの、ほぼ同じオーダーの漂砂量となる。

写真-6 侵食前の排水管出口状況

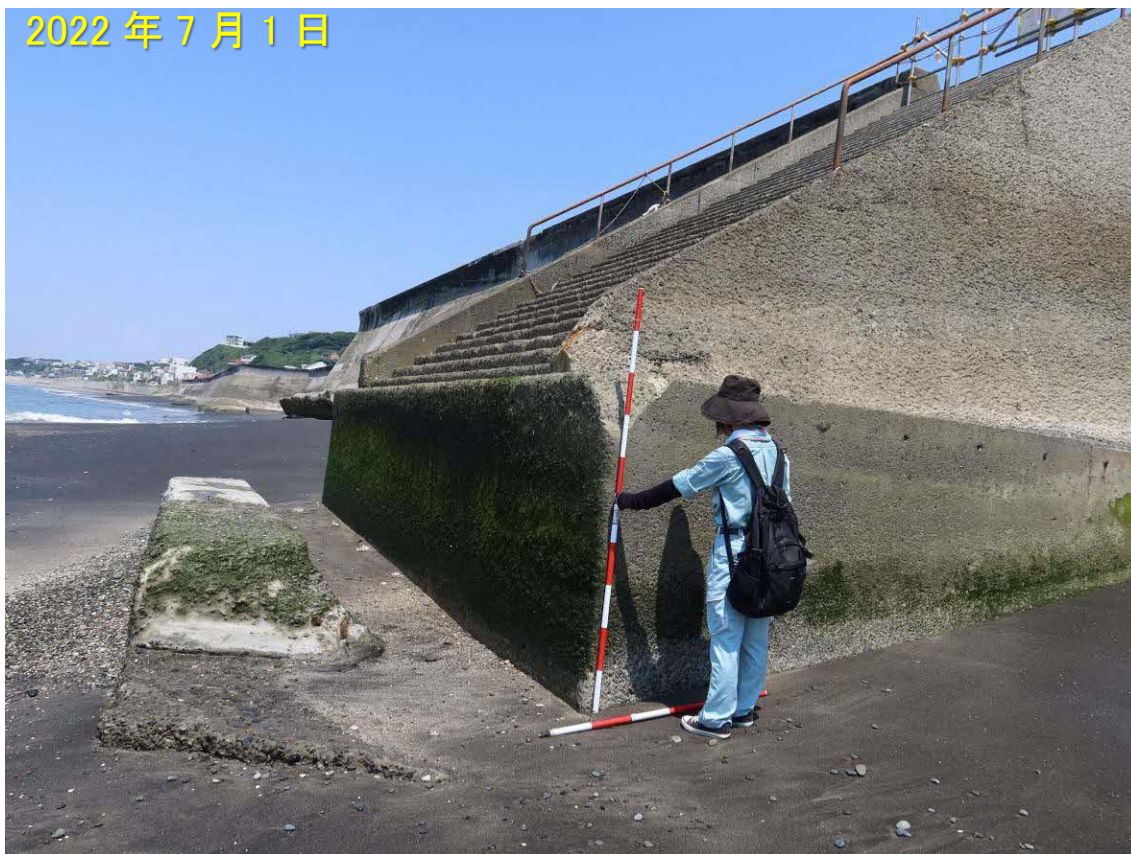
図-2に示した七里ヶ浜のほぼ中央にある駐車場前面のSt.17では、駐車場から海浜へ降りるための階段が設置されている。この階段の状況を写真-7に示す。海浜地盤高が大きく低下したため、最下段の階段と海浜地盤面の標高差は1.8 mとなっていた。階段は建設当時、階段から海浜へと安全に降りられるように造られたはずなので、駐車場前面での海浜地盤高が約1.8 m低下した可能性が高いことが分かる。

写真-7 駐車場から海浜へ降りるための階段の先にできた落差

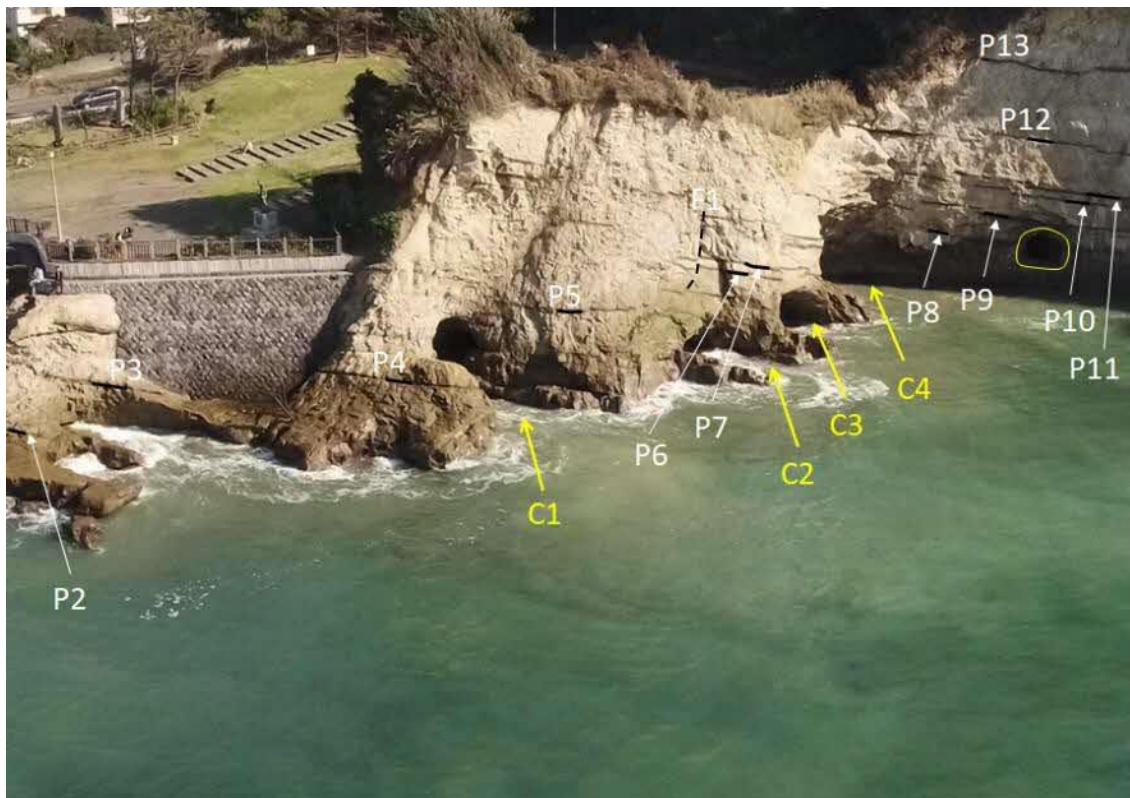
同じく1987年に稲村ヶ崎を南側から望んだ図-8では、図-1に示した海蝕洞C1～C4の前面にいずれも砂浜が残されていた。これに対し、図-3で同じ場所の状況を調べるとC1～C4の前面の砂浜は消失し、波に曝される状況となっており、稲村ヶ崎の西側隣接部では侵食が進んだことが確認できる。

図-3 海食崖西端部（区域 b）の斜め空中写真

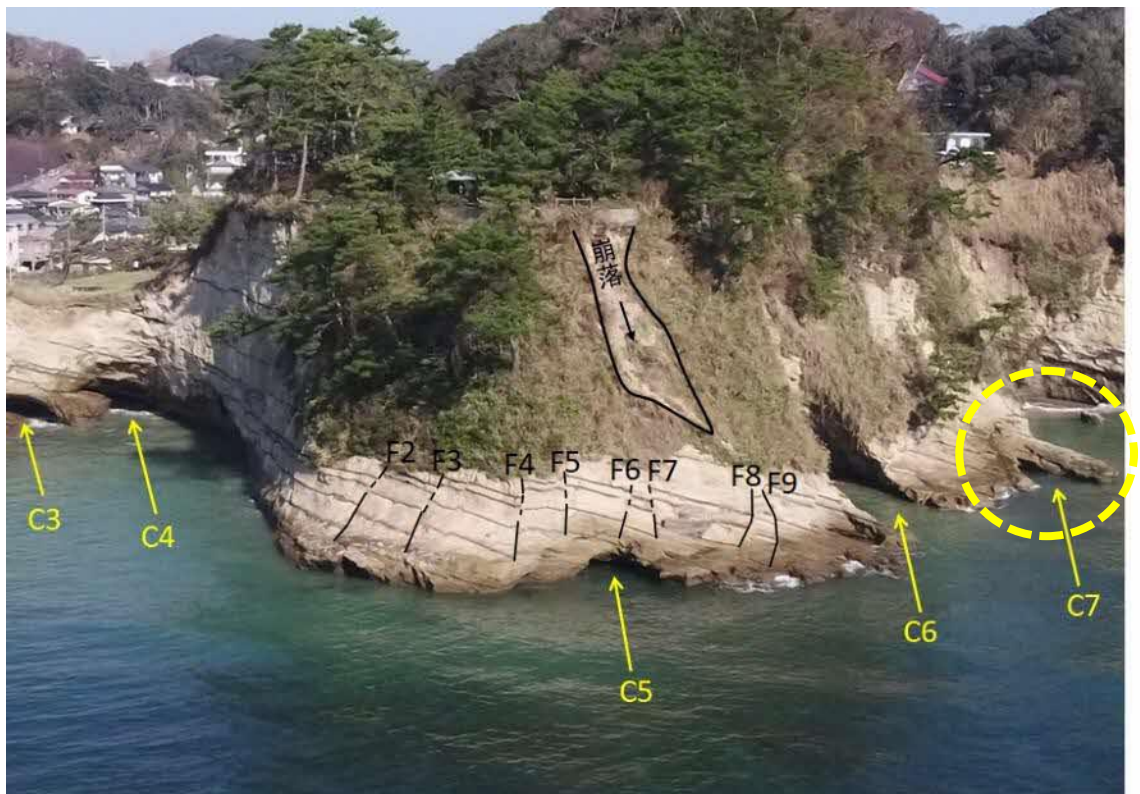
さらに図-8に○で示すように、海蝕崖の基盤の東端には冲向きに尖った岩盤が伸びていたが、この岩盤の西側直近にも東端の尖った岩盤とほぼ同じ程度まで冲向きに突出した岩盤が広がっていた。しかし、2019年取得の図-4において同じ尖った岩盤の位置を○で示すが、冲向きに突出した岩盤の西側の岩盤は広く後退し、C7に隣接した尖った岩盤のみが残された。これより、C7より西側のC5～C7間の岩盤が侵食されて後

退したことが分かる。図-1 において C5～C7 間の位置を調べると、そこは稲村ヶ崎が南側に大きく突出した場所に相当する。このことから、稲村ヶ崎ではその南端部の崖が侵食により消失し、海蝕崖の南向き突出量が減じた結果、東向きの沿岸漂砂の流出が起きた可能性が高いと推定される。

図-4 海食崖中央部（区域 c）の斜め空中写真

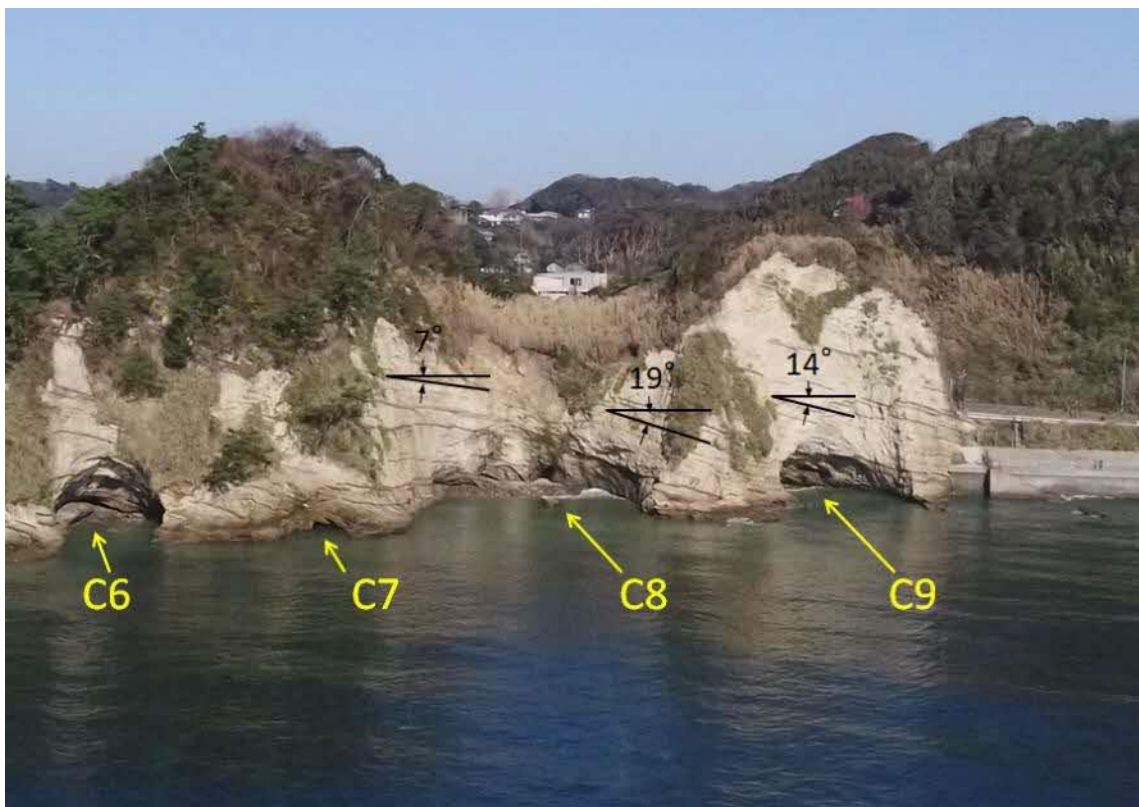
まず、1987年取得の稲村ヶ崎の斜め写真を図-7, 8に示す。図-7は、稲村ヶ崎を南東側から望んだ写真を示すが、この写真では、稲村ヶ崎の西側（左）直近に流入する極楽寺川の河口付近には砂浜が広がっていた。また、図-1に位置を示した海蝕洞C8の基部には、1987年当時小規模なポケットビーチが残されており、その汀線に立てた法線の方向はほぼSを向いていた。これと比べると、2019年取得の図-6では、C8の基部が波に洗われており、侵食が進んだように見える。

図-6 海食崖東端部（区域 e）の斜め空中写真

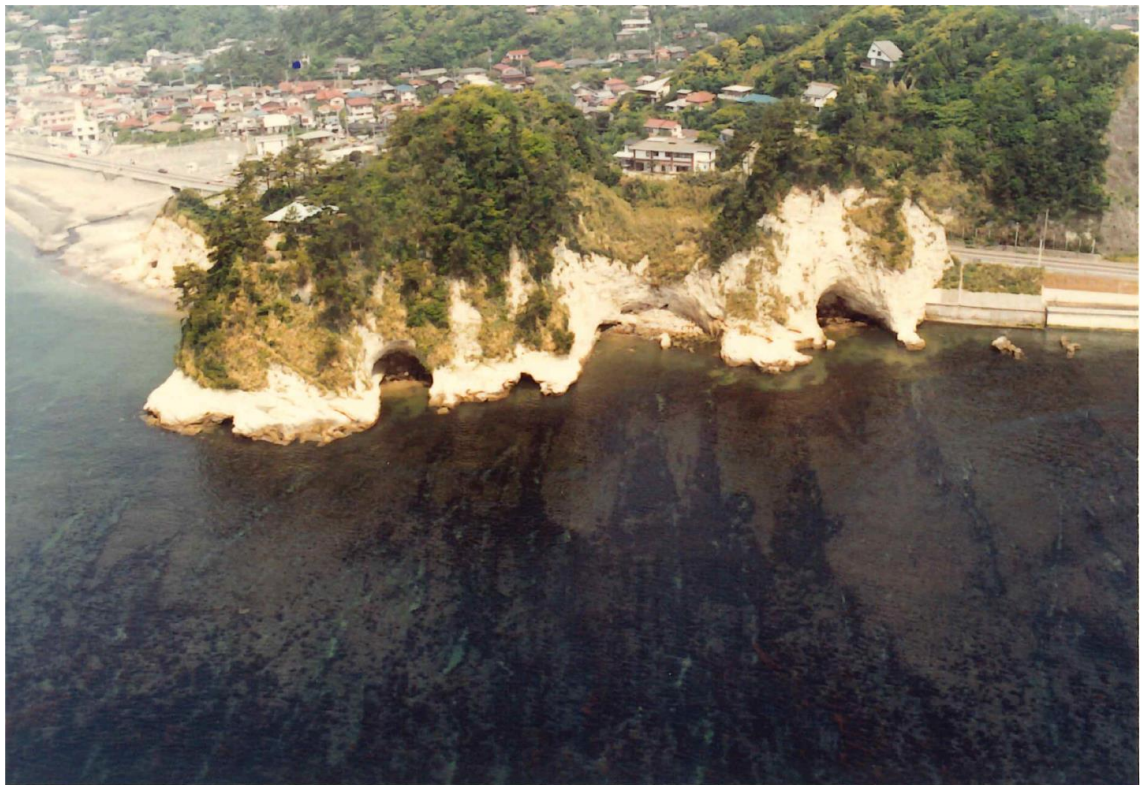
図-7 稲村ヶ崎の海蝕崖を南東側から望む（1987年5月8日撮影）

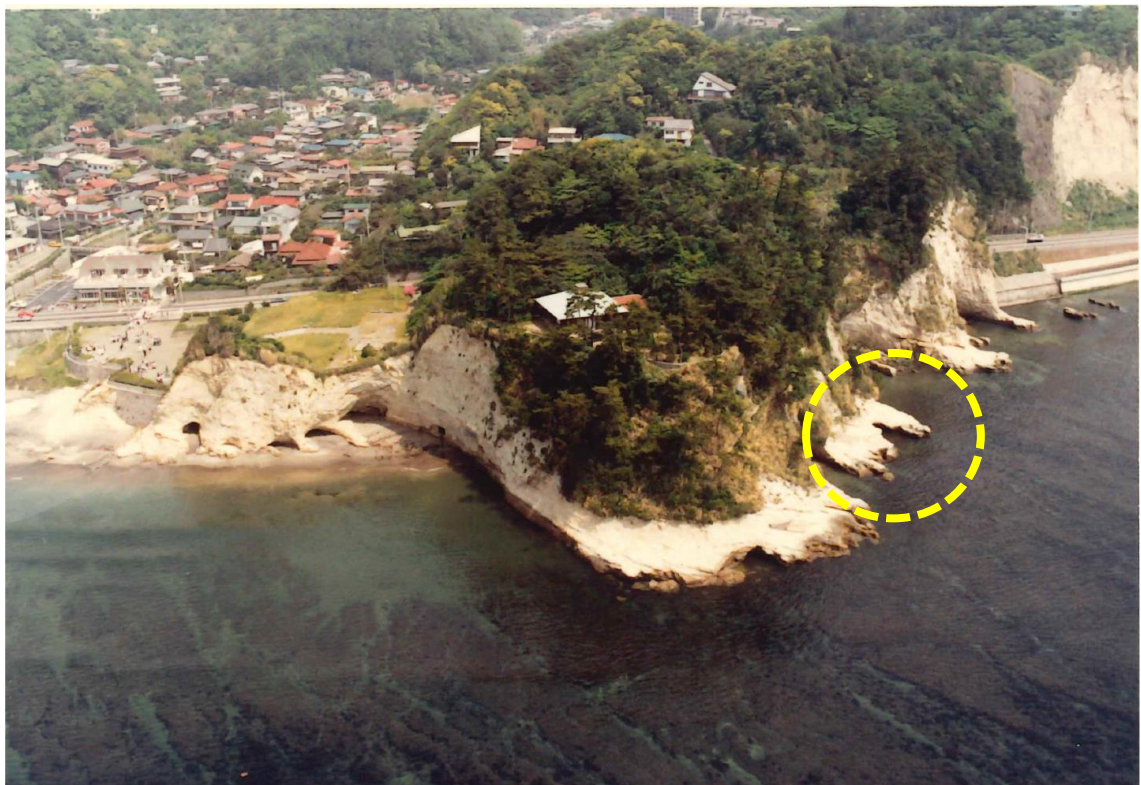
図-8 稲村ヶ崎の海蝕崖を南側から望む（1987年5月8日撮影）

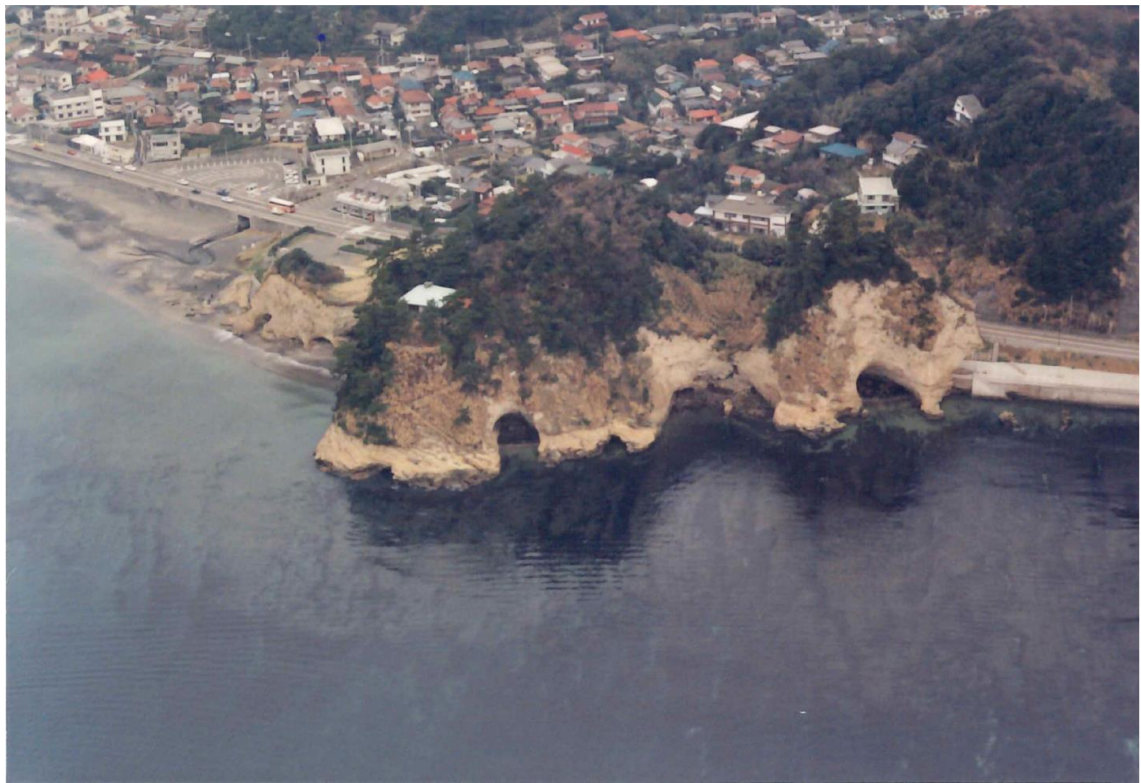
図-9 は図-7 と同じく稲村ヶ崎を南東側から望んだ斜め写真を示す。これによれば、図-8 で述べた海蝕洞 C1, C2 の前面には 1987 年と同様砂浜が残されていた。以上のことから、稲村ヶ崎の海蝕崖が著しく後退したのは 1990 年以降であったと推定できる。

図-9 稲村ヶ崎の海蝕崖を南東側から望む（1990年3月1日撮影）

古写真と現況の UAV 画像の比較によれば、稲村ヶ崎の海蝕崖の南端部では崖の後退が起きていることが明らかにされ、崖の後退により沿岸漂砂の阻止機能の低下が起きた可能性が高いことが分かった。崖の後退量は 20 m 程度と大きくないが、この後退により沿岸漂砂の流出量の増大が起きたと推定される。ここではその定量化は行っていないが、崖の後退が 1990 年以降であったことから、この時期前後に取得された分解能の高い空中写真、ないし衛星画像を基に崖の後退量の定量化を行うことが必要である。また、崖の後退量がそれほど大きくないことから、稲村ヶ崎の崖の南端付近に突堤状の施設を設置し、崖の後退と同時に東向きの沿岸漂砂の阻止を行う手法が対策として有効と考えられる。

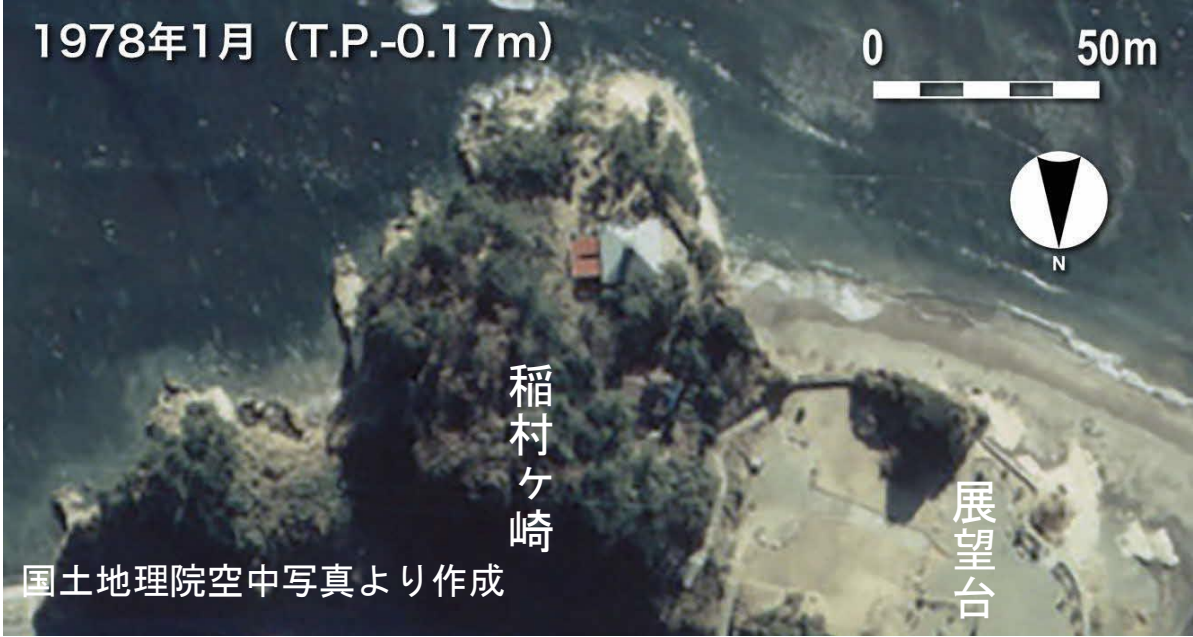
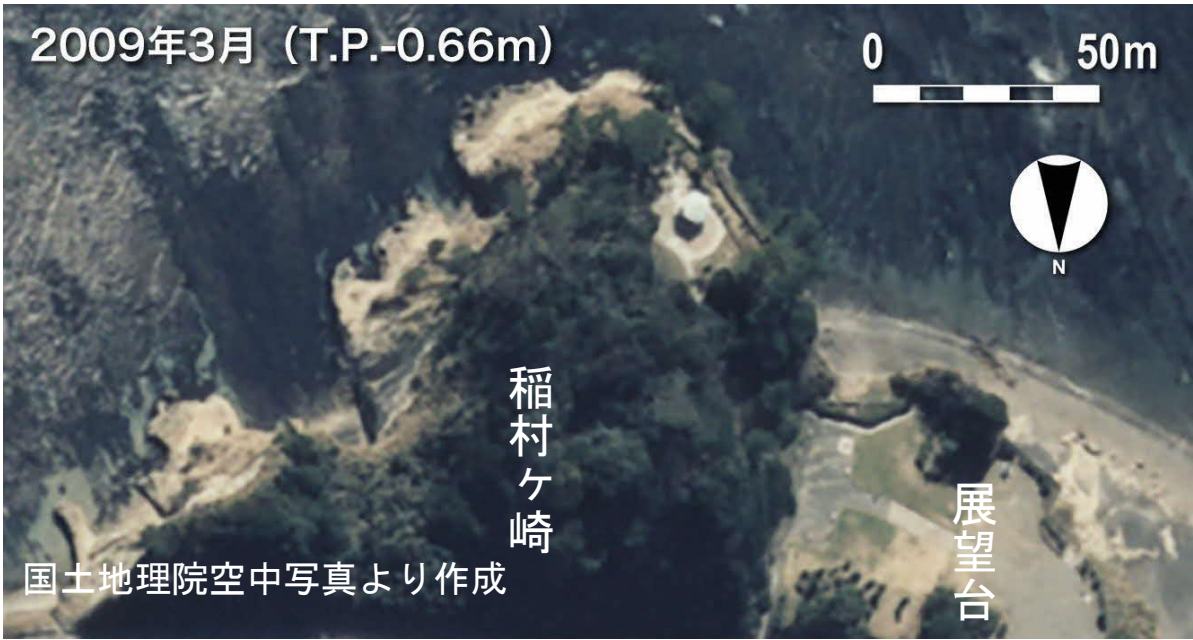
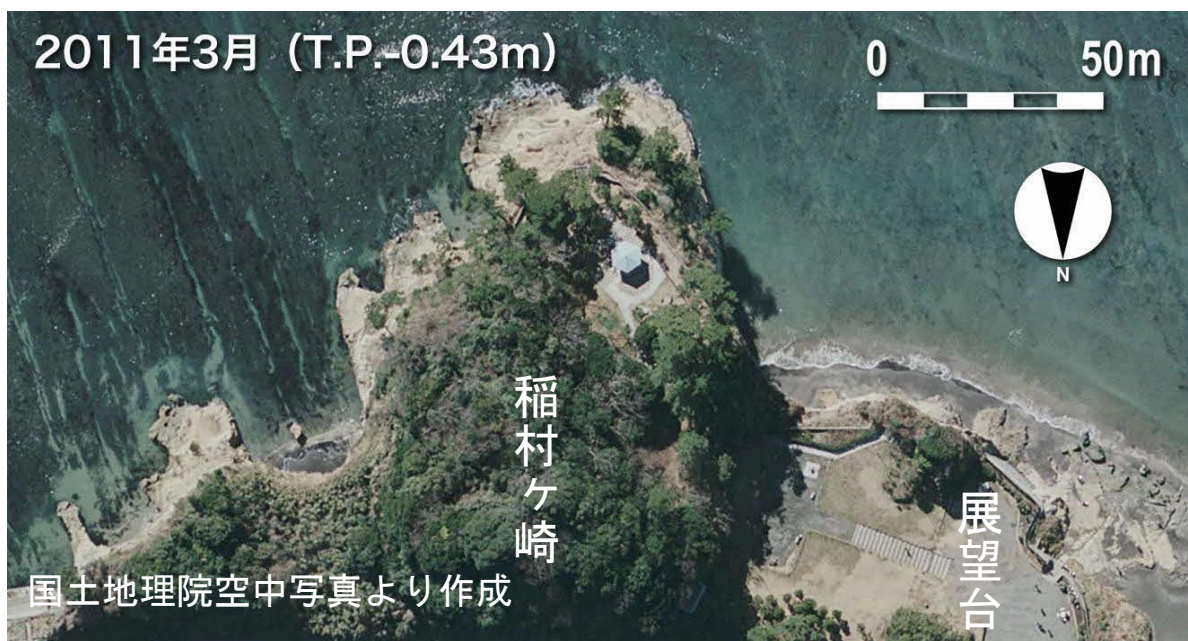
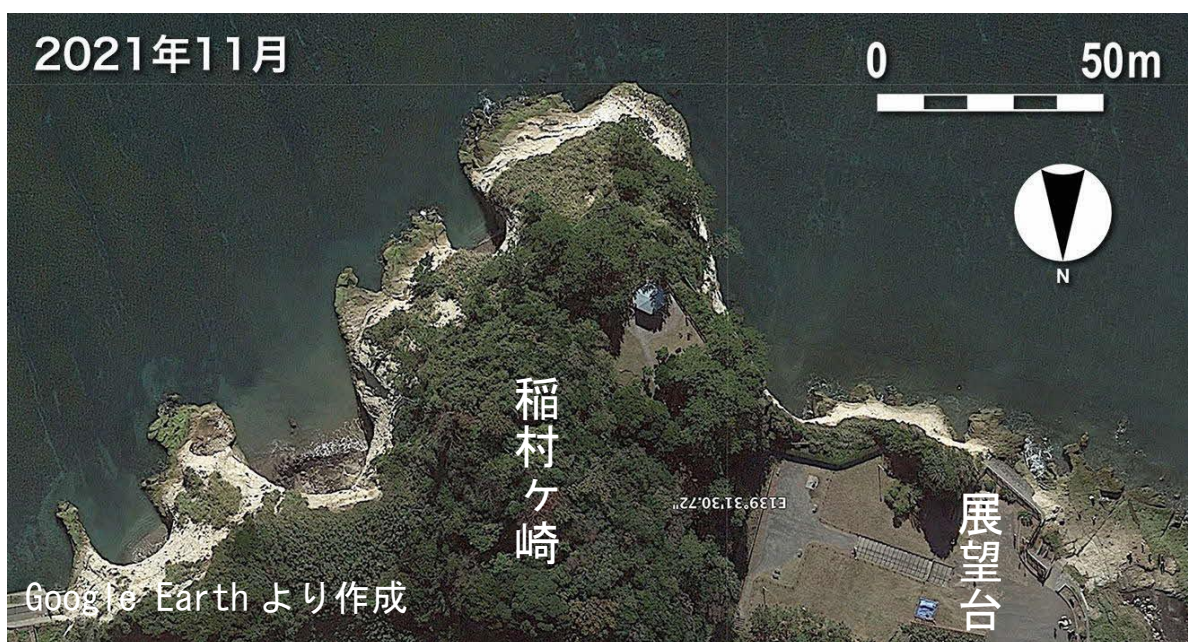
図-1 稲村ヶ崎の空中写真と衛星画像（幾何補正なし）
 (1978, 2009, 2011年は国土地理院撮影の空中写真, 2021年はGoogle Earthによる衛星画像)

まず、1978年には稲村ヶ崎の西部にある展望台の南側には幅約15 mの砂浜が広がっていた。西側から伸びてきた汀線は、稲村ヶ崎の西側面とほぼ直角に交差し、汀線から海蝕崖の先端まで約40 mは離れていたから、この当時七里ヶ浜の東端は稲村ヶ崎の海蝕崖により区切られており、東向きの沿岸漂砂はほぼ阻止されていたと考えられる。その後、2009年の画像では潮位が-0.66 mと低かったものの、なお稲村ヶ崎との接点での浜幅は10 m以上は残されていた。2011年には汀線がさらに後退し、稲村ヶ崎との接点での浜幅は5 mまで減少した。しかしなおこの時期までは展望台下には砂浜が広がっていた。2021年になると、展望台下の砂浜は消失し、崖面が露出した。これらの画像は潮位補正を行っていないので定量的評価はできないが、1978~2009年には砂浜が低減傾向にはあったものの、2011~2021年に七里ヶ浜から続く汀線が一旦に後退し、展望台下の砂浜が完全に消失したことが分かる。以上のように、七里ヶ浜の侵食は2011年以降激化しているが、海蝕崖斜面の一部崩落は認められるものの、2011年頃に稲村ヶ崎の海蝕崖が大規模に崩壊し、岬が数十 mも短くなり、それによって東向きの沿岸漂砂の流出が起こるような事態は生じていない。これより侵食要因を単に海蝕崖の後退に求めることは難しいと考えられる。
