漂砂メカニズムについて（元資料）

一般財団法人土木研究センターなぎさ総合研究所兼
日本大学理工学部海洋建築工学科

工博 宇多 高明

1. 七里ヶ浜の侵食機構に関する一考察（2022年8月5日）

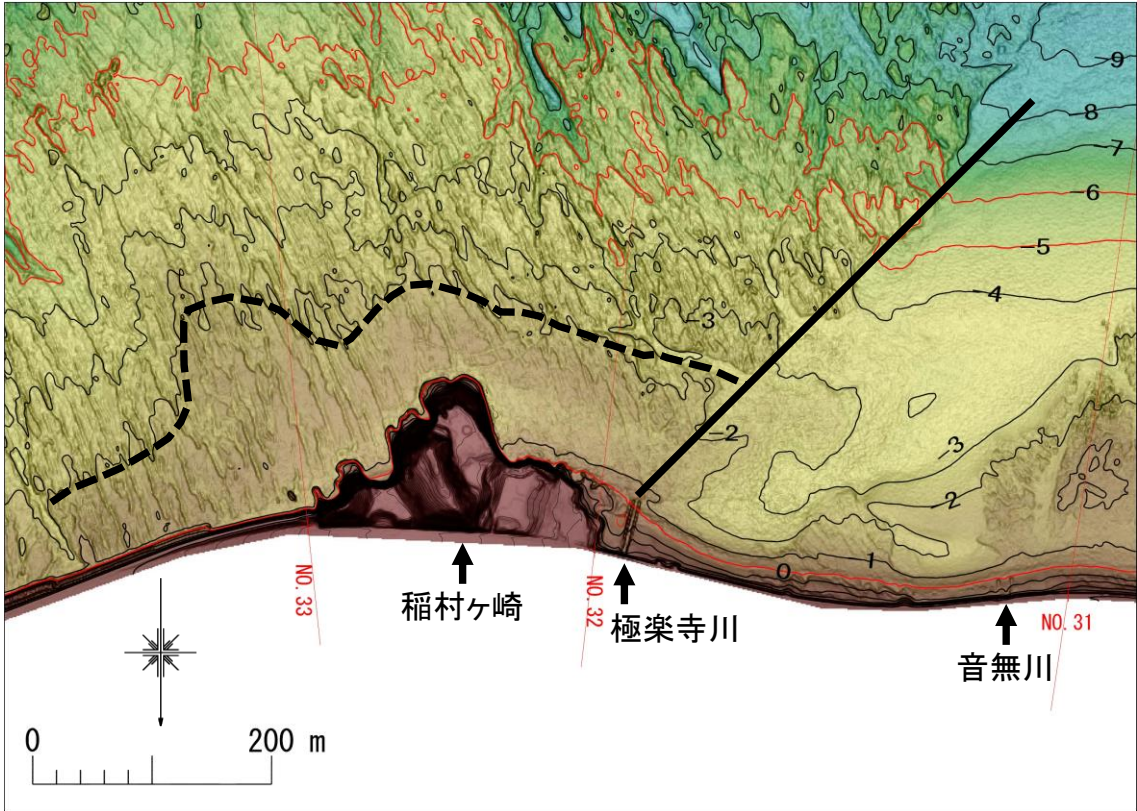
図-1 稲村ヶ崎沖の海底微地形

神奈川県では、2022年1月、七里ヶ浜、由比ヶ浜および材木座地区において航空レーザー測深（ALB：Airborne Laser Bathymetry）を行った。以下では、この観測結果より稲村ヶ崎周辺の測深結果を切り出し、これを基に浅海域の海底地形特性を判読した。図-1には稲村ヶ崎沖の海底微地形を示す。この図において、極楽寺川河口からSW方向に直線を引くと、この直線の東側は広く露岩域で覆われている。これに対し、この直線の西側は水深4m以深の等深線で示されるように、沿岸方向に平滑な等深線形状を有し、この直線から西側に約240m離れた別の露岩域までは滑らかな等深線形状であることから、海底面は砂で覆われていると考えられる。これに対して、極楽寺川沖の水深3mの等深線は、沖合の4m以深の等深線と比べ屈曲度が大きい。海底が砂で覆われている場合、このような屈曲した等深線は波の作用で急速に均されることを考慮すれば、水深3m付近には東側と同種の岩盤が伸びており、そこも露岩域になっていると推定できる。

注目されるのは、稲村ヶ崎の南沖の海底には水深が2m程度の波蝕棚があり、またその沖にはほぼN24°W方向を向いた多数のridgeが走っていることである¹⁾。しかし稲村ヶ崎のすぐ沖のほぼ水深2mの波蝕棚では、2m以深と比べridgeの形状が不明瞭で、相対的に滑らかな海底面をなしており、また、稲村ヶ崎を囲む海蝕崖のすぐ沖と比べ、水深がやや小さくなっている。図-1では、沖合の滑らかな海底面の沖側限界線を破線で滑らかに結んであるが、これによれば、その範囲は波蝕棚の外縁線とほぼ一致し、その範囲内ではridgeが波の作用下で平滑化されていることになる。またこの区域はほぼ2mの水深帯と一致し、稲村ヶ崎付近に襲来する波の作用により海底の砂が移動しうる状況にある。これらのことから、ridgeが平滑化された区域は、西側から稲村ヶ崎の先端を通過して東向きに流れる海浜流の通過空間に相当すると推定でき、稲村ヶ崎の西側に位置する七里ヶ浜を構成する砂は稲村ヶ崎沖の波蝕棚を通過して東向きに運ばれたと推定可能である。
