溪畔林の現状と課題

○水源環境保全・再生施策として溪畔林整備事業を位置付け

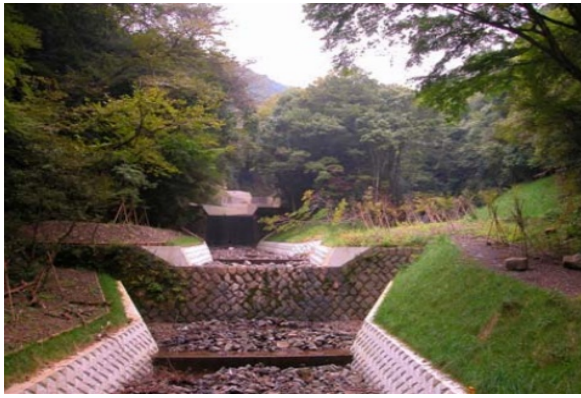
[溪畔林の現状]
過去の自然攪乱により、破壊や更新に大きな影響を受けたため、全県で溪流に治山構造物が設置され、森林再生基盤の整備が進められた。また、1960年代以降の拡大造林期に木材生産の目的で溪流沿いまでスギ・ヒノキが植栽されたが、その後の管理不足により機能が低下している。

[溪流に設置された治山構造物]

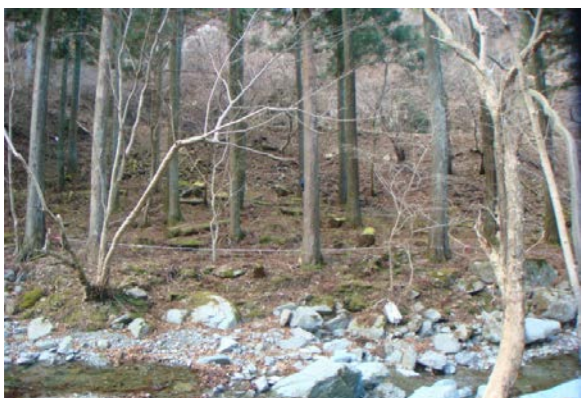
[溪畔林の課題]
拡大造林の影響により、溪畔沿いに成立する自然度の高い広葉樹林が減少したほか、造林されたスギ・ヒノキ人工林の管理不足により、溪畔林の持つ機能が低下している。また、治山構造物の設置やスギ・ヒノキの植栽により、自然度の高い溪畔林が分断・孤立化し、溪畔林の持つ機能が低下している。

[溪流沿いに植栽されたスギ・ヒノキ林]

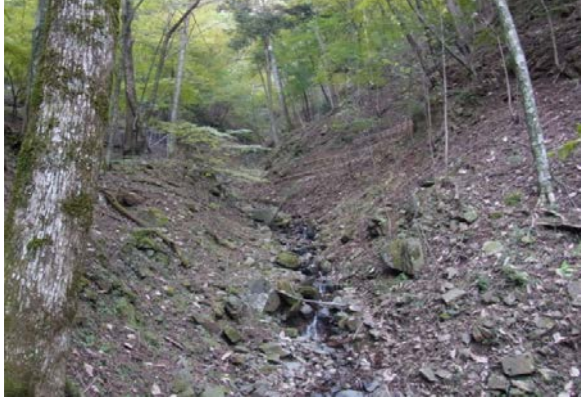
また、現在神奈川県内では丹沢を中心にニホンジカの採食による林床植生の衰退が顕在化しており、それに伴う溪流への土壌流出が問題となっている。

[林床植生が衰退し土壌流出の進んでいる溪畔林]

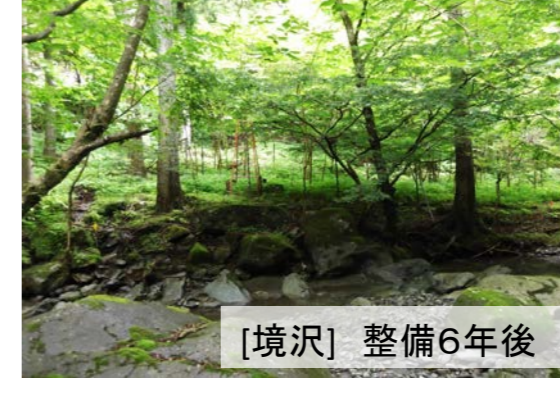
[境沢] 整備6年後

本数調査を行い、植生保護柵を設置した箇所では、亜高木層として溪畔林構成樹種であるフサザクラが成長し、階層構造が発達した(上記結果)。また、植生保護柵を設置した箇所では設置を行わなかった箇所と比べて草本層・低木層の被覆率が増加しており、シカの影響により衰退した林床植生の回復が確認された。

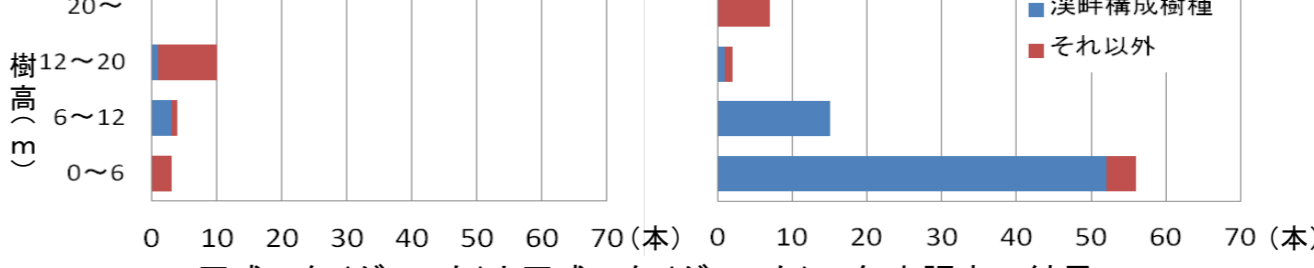
[平成19年(グラフ右)と平成26年(グラフ左)の毎木調査の結果]
