(仮称) 三戸プロジェクト 環境影響予測評価実施計画書の概要

2023年10月26日(木)
京浜急行電鉄株式会社

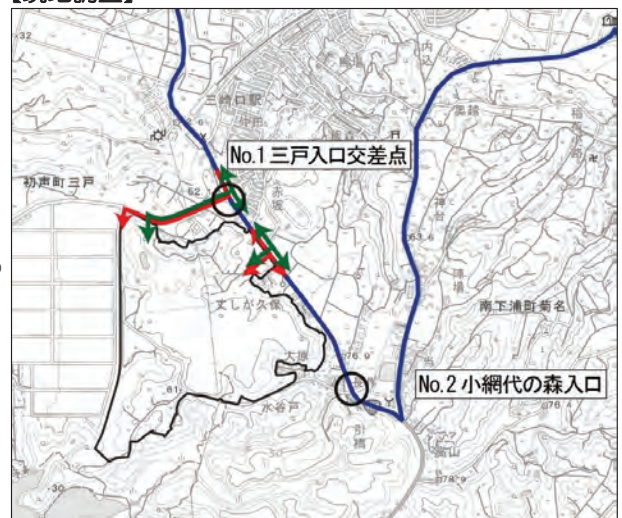
【現地調査】

- 凡例
- 実施区域
 - 主要幹線（国道）
 - 工事用車両の主な走行ルート
 - 関連車両の主な走行ルート
 - 交通量調査地点（予測地点）(No.1～2)

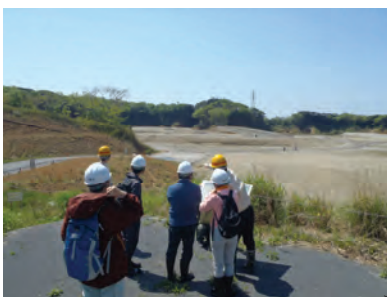
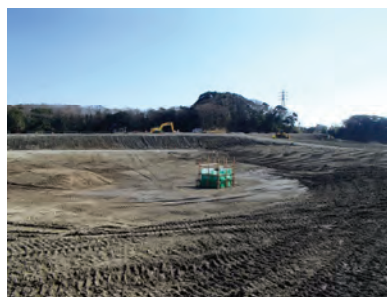
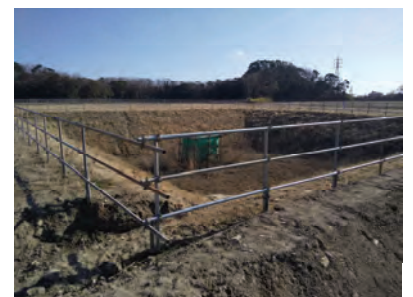
- 先行調査前・後の実施区域の状況は、写真に示すとおりです。先行調査時の土砂搬入は概ね完了、2020年の事業完了にむけて沈砂池などの整備が進められている状況でした。

2017年4月

2018年3月

2020年2月

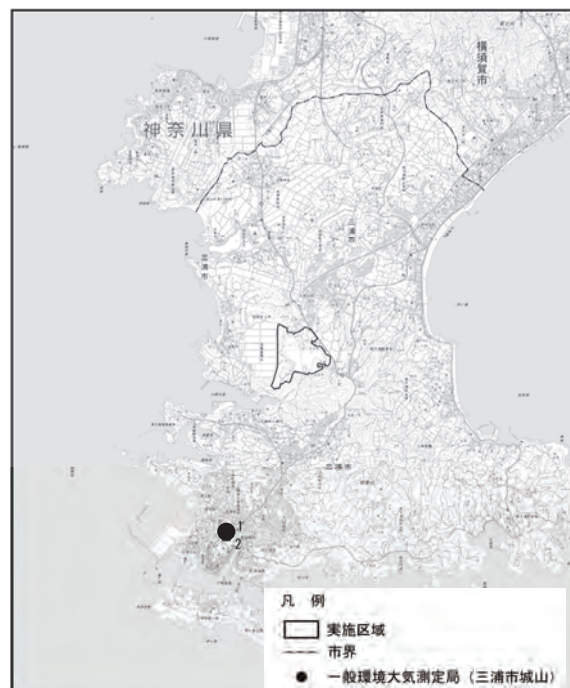
二酸化窒素の経年変化

※H30は、測定機器の調整・点検等により年間における測定時間が6000時間に満たない測定値を示す。
