2. 相模川流砂系の現状と課題

2.2 相模川流砂系における土砂管理に係る現状と課題

2.3 相模川流砂系における総合土砂管理の重点課題

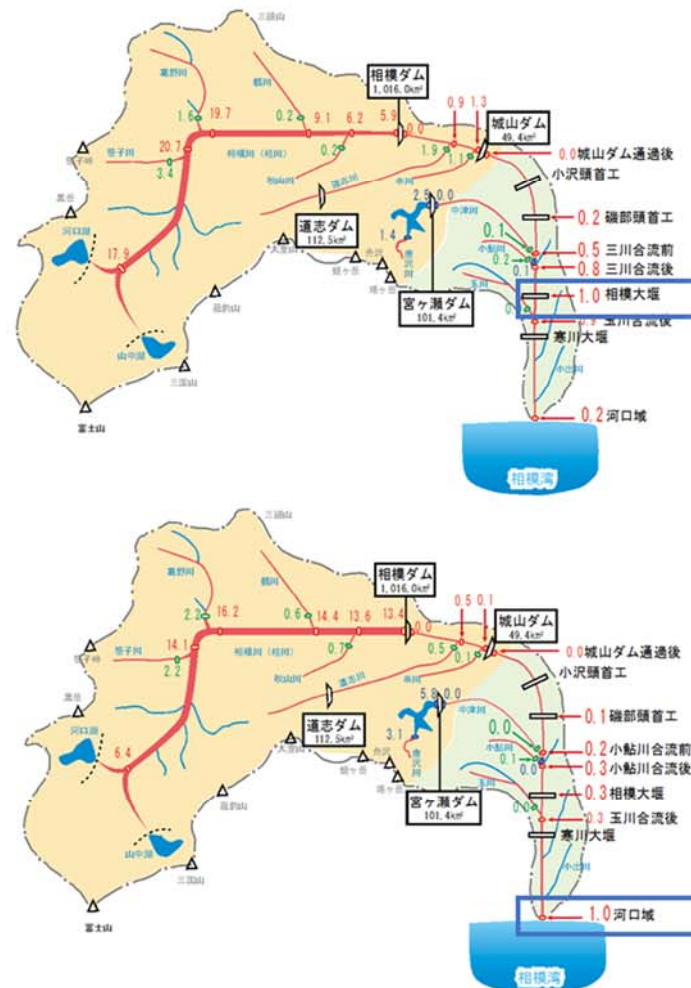
図 2.1.1 流域全体の土砂動態マップ (昭和30年代、現在)

土砂移動量は概略の推定結果であり、図中の数値は年間移動量、線の太さは土砂移動量をイメージしたものである。

現在 ※H12～H25のデータより作成

昭和 30 年代の土砂収支は、河道域を構成する成分（ $d_{60} = 1\sim 70\text{mm}$ ）に着目すると、城山ダム地点で約 4 万 $\text{m}^3/\text{年}$ 程度、宮ヶ瀬ダム地点で約 2 万 $\text{m}^3/\text{年}$ 程度の土砂（合わせて約 6 万 $\text{m}^3/\text{年}$ 程度）が通過し、相模大橋（厚木）地点で約 5 万 $\text{m}^3/\text{年}$ 程度となっている。現在では、相模大橋（厚木）において約 1 万 $\text{m}^3/\text{年}$ 程度の通過土砂量となり、昭和 30 年代の通過土砂量の約 20%となっている。

河口において、河口・海岸域を構成する成分（ $d_{60} = 0.2\sim 1\text{mm}$ ）に着目すると、現在では約 1 万 $\text{m}^3/\text{年}$ 程度の土砂が通過する。なお、提言書が目指す昭和 30 年代の同地点では約 6.5 万 $\text{m}^3/\text{年}$ 程度であり、約 15%となっている。

以上より、河道域及び河口・海岸域を構成する成分ともに、通過する土砂移動量が減少している状況にあることが分かった（図 2.1.1）。

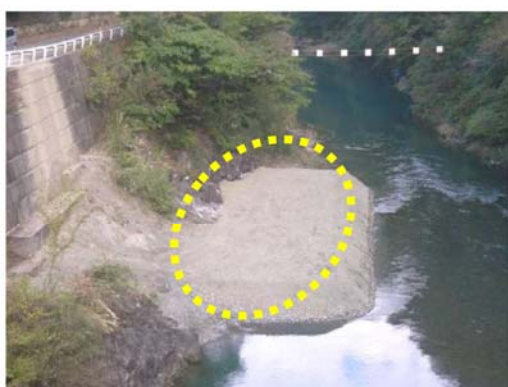
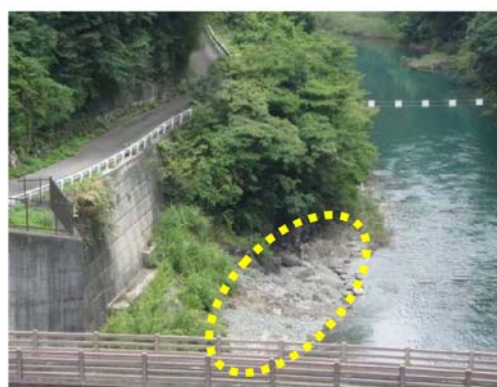
図 2.2.16 中津川のフラッシュ放流の状況

置き砂実施直後

全量が流下

※宮ヶ瀬ダムのフラッシュ放流の際に、付着藻類の剥離効果を向上させる目的でダム下流にクレンジング材として置き砂を実施。

また、河畔でのオートキャンプや親水公園など、地域住民等による水辺の利用も盛んである。付着藻類の枯死体や有機物質等の堆積物、アオミドロやカワシオグサなどの大型糸状緑藻類の繁茂による河川景観の阻害について課題となっている。更に、今後、ダムによる洪水流量減少、流況の平滑化等による下流河川環境の変化が生じる可能性もある。そのため、宮ヶ瀬ダムでは、アユをはじめとした魚類等の生息環境や河川景観の改善、大型糸状緑藻類の剥離による河川環境の改善等を目的として、宮ヶ瀬ダム弾力的管理試験等（フラッシュ放流）を行っており、付着藻類の剥離・更新の効果が確認されている（図 2.2.16）。

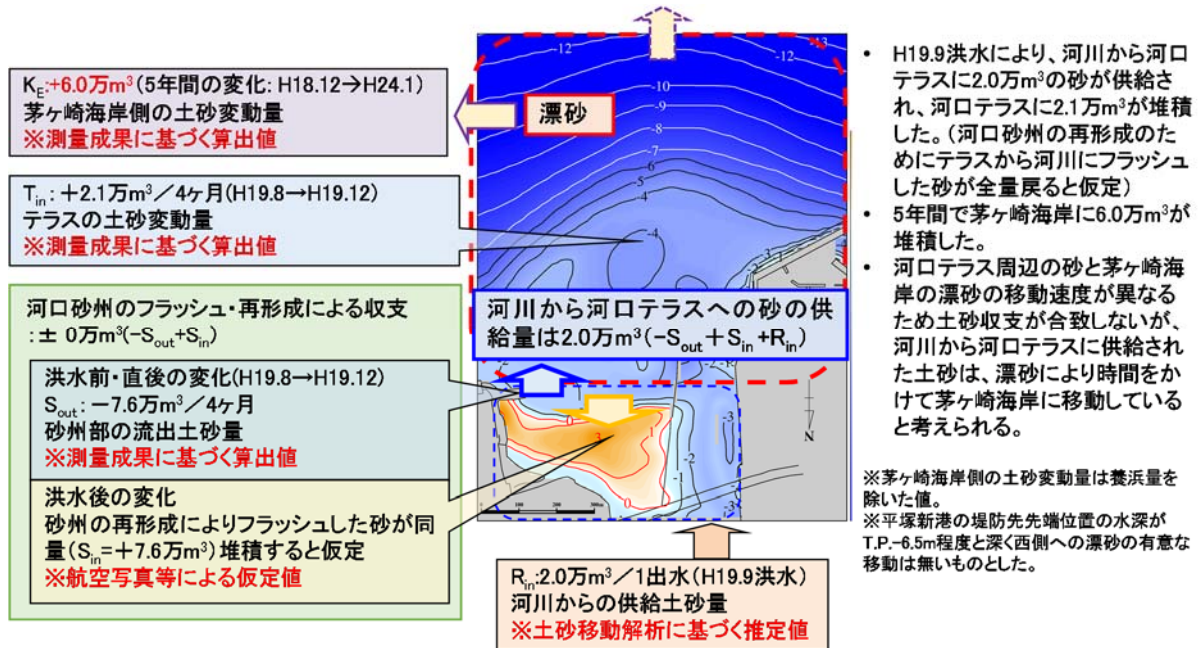
図 2.2.22 平成 19 年 9 月洪水とその時における土砂移動の推定（河口域、河口テラス、茅ヶ崎海岸）

※河口テラスの明確な定義はないことから、ここでは、相模川河口域において経年的に実施されている測量領域（沖側：900m (T.P.-12m 付近)、沿岸方向：1,000m (相模川左岸隅角部～平塚新港沖側防波堤))と定義した（上図の赤破線の範囲）。出水前後のテラス部の測量成果から抽出した断面地形から、いずれもテラス部では T.P.-15m 程度位置において地形変化が確認された。河口東側の断面地形の変化より、出水前後において大きな地形変化は見られなかったことから、東側は河口テラスを概ね包括していると推定される。河口西側は、平塚新港沖側防波堤が設置されている。施設の先端位置 (T.P.-6m) を西側境界と設定した。なお、平塚新港沖側防波堤の沖側においても地形変化が確認された。

河口・海岸域の土砂は、主に相模川の洪水により河道域から供給されており、河口砂州や河口テラスに堆積する。また、洪水時に河口テラスや周辺海岸に放出され土砂は、南側からの波により東向きに輸送され海岸に到達する。この状況は、近年の平成 19 年 9 月洪水でも測量調査結果より確認されている（図 2.2.22）。河口テラスは、洪水時河道から流下してきた土砂が一時堆積し、その後海域へ移動する際の連結点であり、土砂移動のうえで重要な場となっている。

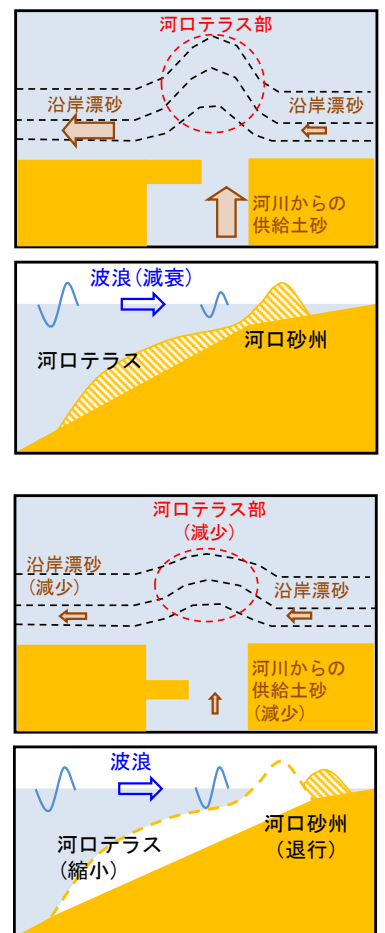
河口テラス

洪水流によって上流から運ばれた土砂は、河口部において流速が急激に減少するため、堆積してテラス状の平坦な地形を形成する。これを河口テラスと呼ぶ。河口テラスは海浜流や波による侵食を受け、また洪水により運搬される土砂等により大きくなる。河口テラスに堆積した土砂が、周辺海浜へ移動する漂砂の供給元と考えられる。

河口テラスと河口砂州の関係は、河口テラスがあるとテラス部の水深が浅くなり波浪を減衰させるため、河口砂州は沖合側に前進する。一方で、河川からの土砂の供給量が減少すると河口テラスは縮小し、水深が深くなり波浪のエネルギー（砂州を上流側へ押し込める外力）が大きいまま河口砂州へ到達するため、河口砂州は上流側へ移動する。また、河口テラスが縮小すると、周辺海岸へ漂砂となり移動できる土砂が減少することになるため、周辺海岸へ移動する漂砂の減少、更には海岸汀線の形成に影響を及ぼす可能性がある。このように河口テラスは、河口域（河口砂州等）と周辺海岸域の土砂の移動を繋げる重要な場となっている。

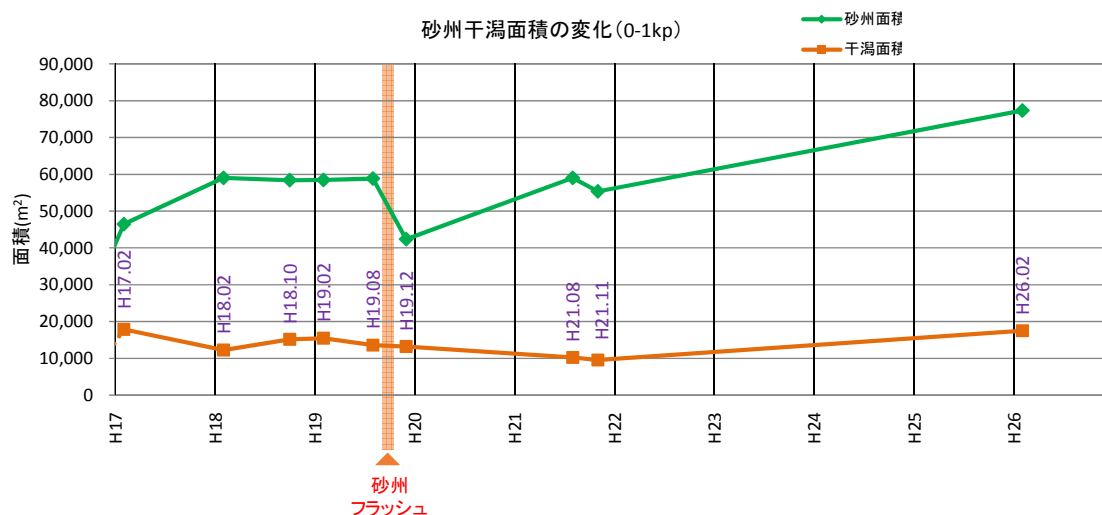
図 2.2.23 相模川河口砂州と干潟の面積の変化

測量成果からの算定方法

砂州 : 朔望平均潮位 (T.P.=0.01m) より比高がプラスの面積を集計
干潟 : 朔望平均潮位と朔望平均干潮位 (T.P.=−0.877m) の間の比高に該当する面積を集計 (海側を除く)
集計範囲 : 海域～湘南大橋は測量データのある範囲、湘南大橋上流～1.0kpは河道域の測量データに基づく。
但し、河道域は高水敷を除く (コンクリート護岸の内側)。
潮位データ: 小田原観測所のデータを使用。2009年～2013年の5年平均。

写真 2.2.7 に示すように、河口砂州の後退により、河口干潟が形成される位置が上流側に移っており、河口干潟の面積は減少が見られる。近年の河口砂州と干潟面積の変化は図 2.2.23 に示す通りである。河口干潟には、干潟特有の軟甲綱（エビ・カニ）、ゴカイ綱等の底生動物が、また、河口砂州には、オカヒジキやハマエンドウ等の砂丘植物群落が生息・生育している。鳥類は、調査時の個体数が 10 個体以下であるが、シギ・チドリ類、サギ類、カモメ類等が確認されている。
