参考資料

- ・ 流域全体の土砂収支
- ・ 相模ダム湖内の河床構成材料
- ・ 土丹露出箇所（平成 26 年度現地調査結果）
- ・ 相模川三川合流部周辺の砂州の伝播
- ・ 磯部頭首工周辺の河道変遷と砂州の固定化の要因
- ・ 置き砂モニタリング調査結果の概要
- ・ 河口砂州・干潟環境の変化
- ・ ダム堆積土砂の浚渫コスト

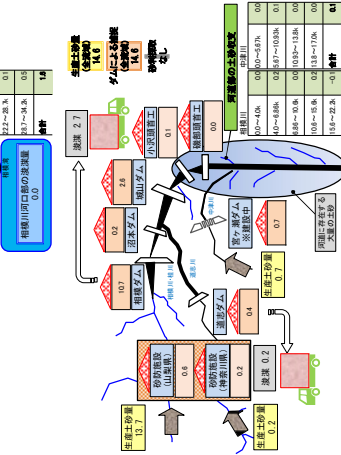
昭和60年代

(城山ダム完成後
～宮ヶ瀬ダム完成前)

単位：万m³/年 [S40～H12平均]

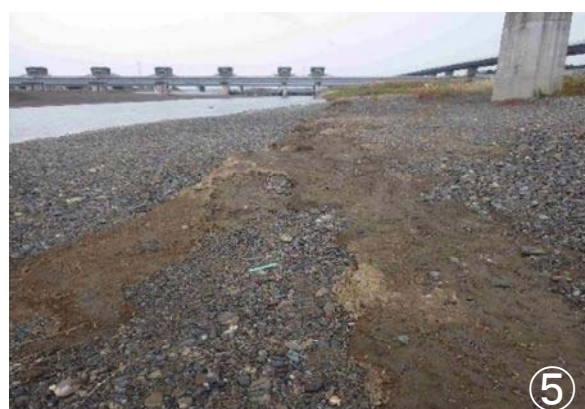
土丹露出箇所（平成26年度現地調査結果）（1）

写真①～⑤相模川：H26.11.11撮影

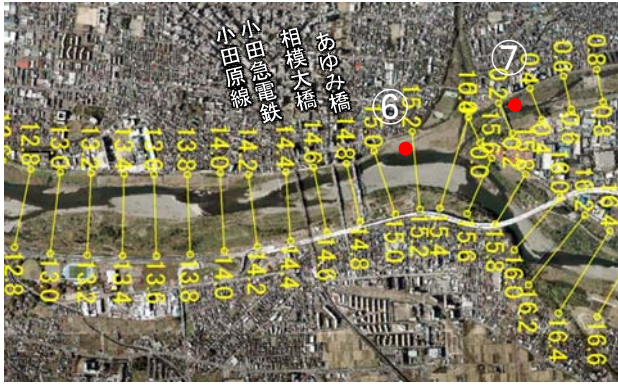
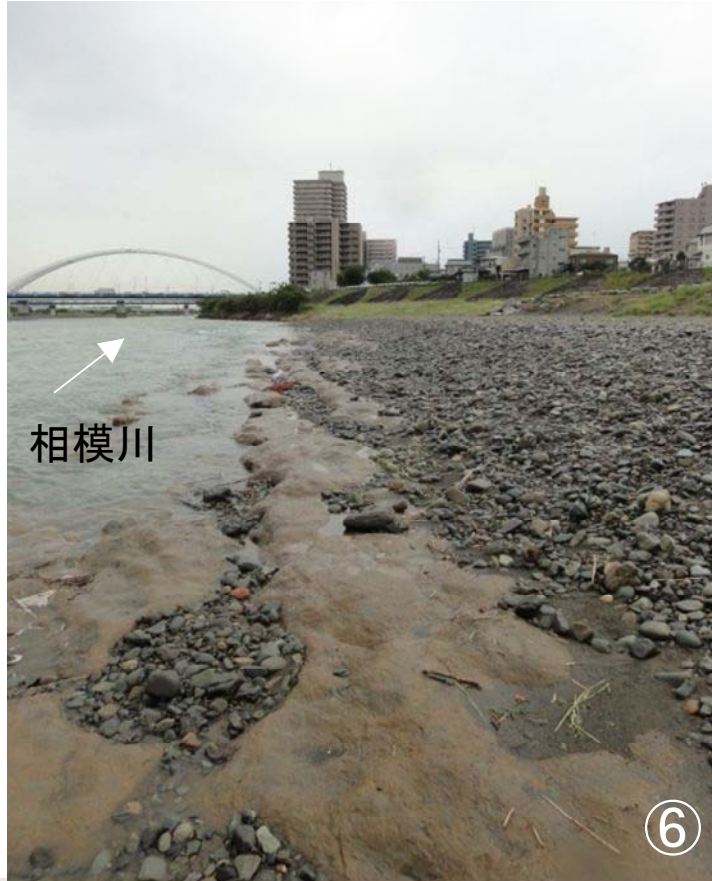
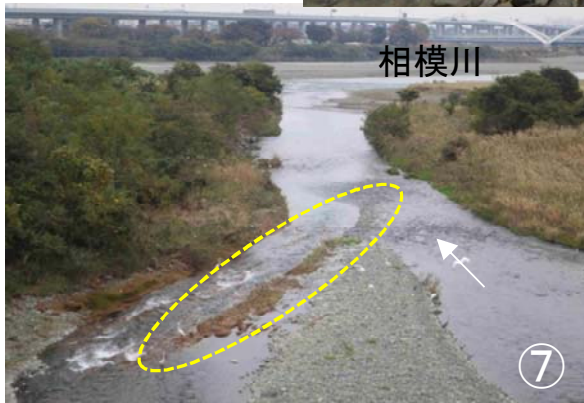
土丹露出箇所（平成 26 年度現地調査結果）（2）

写真⑥相模川 : H26.10.15撮影
写真⑦中津川 : H26.11.11撮影

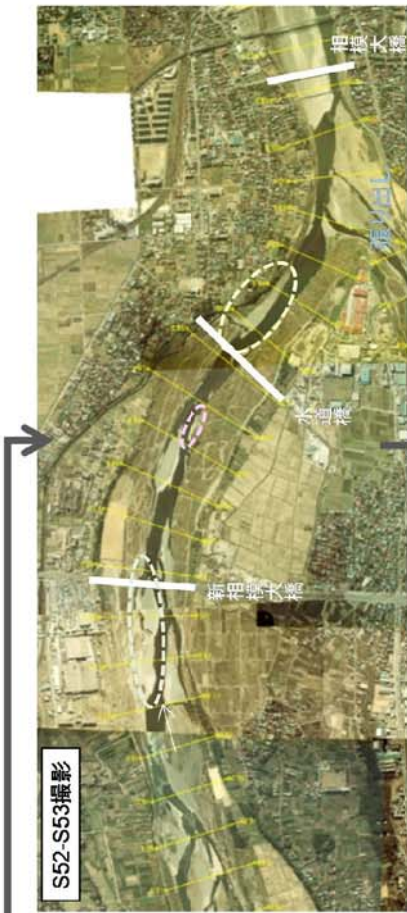
相模川三川合流部周辺の砂州の伝播

S39砂利採取全面禁止

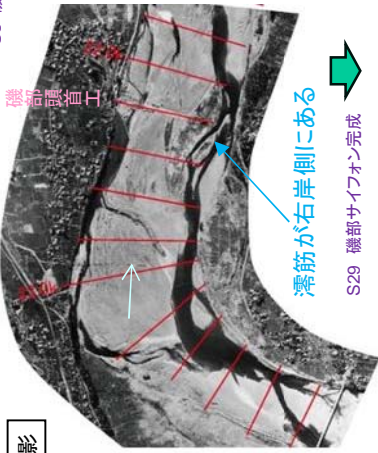
S23.1撮影

S8 磯部頭首工(22.2k) 完成

- 磯部頭首工周辺では、かつて右岸にも濡筋が見られなかった。(磯部床止の設置前)
ていた頃は砂州の固定化は見られなかった。(磯部床止の設置前)

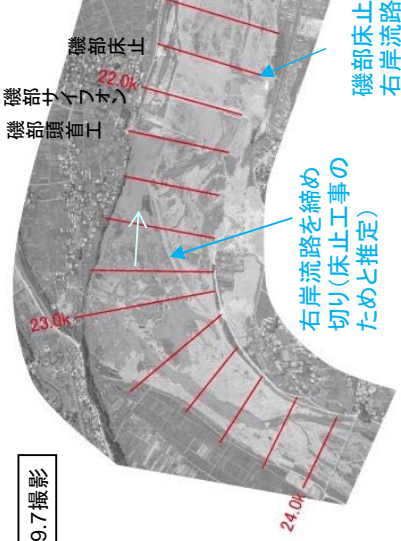
S39.7撮影

S36.7 磯部サイフォンが露出
S39 磯部床止完成

修復された磯部頭首工(床止か?)

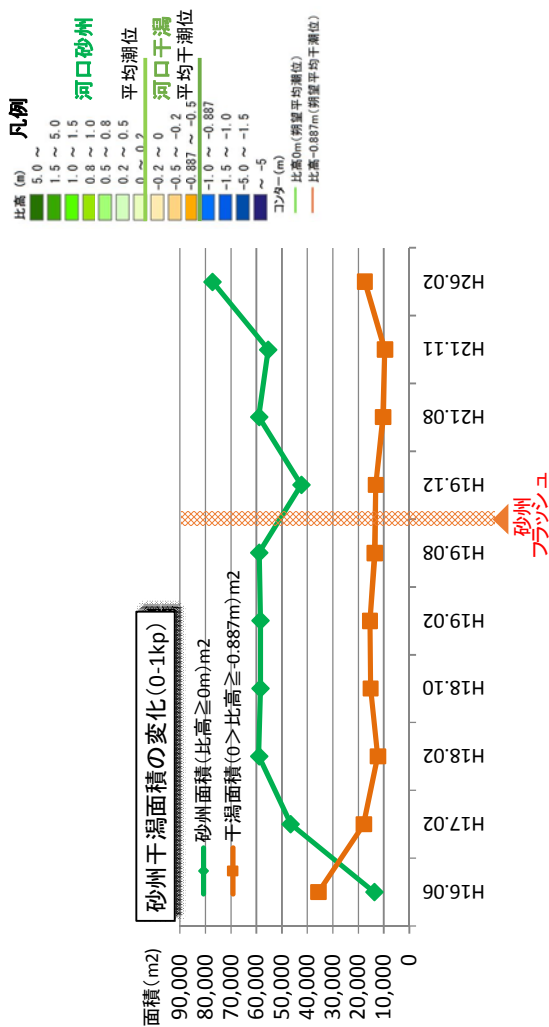
河口砂州干潟の変化

- ・河口域の河口砂州と干潟環境について、今後のモニタリングを行うための基礎資料とするため地形変化や生物(植物、鳥類、底生動物)の基本的な特性を整理した。
- ・航空写真及び測量成果を用いて、現状の河口砂州と干潟の面積を集計した結果、河口砂州と干潟の位置や形状は変化し、河口砂州のフラッシュ後に減少する状況が見られるが、消失するような変化は生じていない。

- ・砂州面積はH16年6月がもっとも小さかった。H17年2月以降は比較的安定した面積で推移している。
- ・干潟環境は、H16年6月～H18年2月の期間ではやや減少したが、H17年2月以降は比較的安定した面積で推移している。

- ※測量成果からの計算方法
- ・砂州: 期望平均潮位(T.P.=0.01m)より比高がプラスの面積を集計
 - ・干潟: 期望平均潮位と期望平均干潮位(T.P.=0.877m)の間の比高に該当する面積を集計(海側を除く)
 - ・集計範囲: 海城～湘南大橋は測量データの範囲、湘南大橋上流～1.0kplは河道域の測量データに基づく。但し、河道域は高水敷を除く(コンクリート護岸の内側)。
 - ・潮位データ: 小田原観測所のデータを使用。2009年～2013年の5年平均。
