# 稲村ヶ崎沖の海底面状況の観察 および海浜流に関する考察

一般財団法人土木研究センター

工博 宇多高明

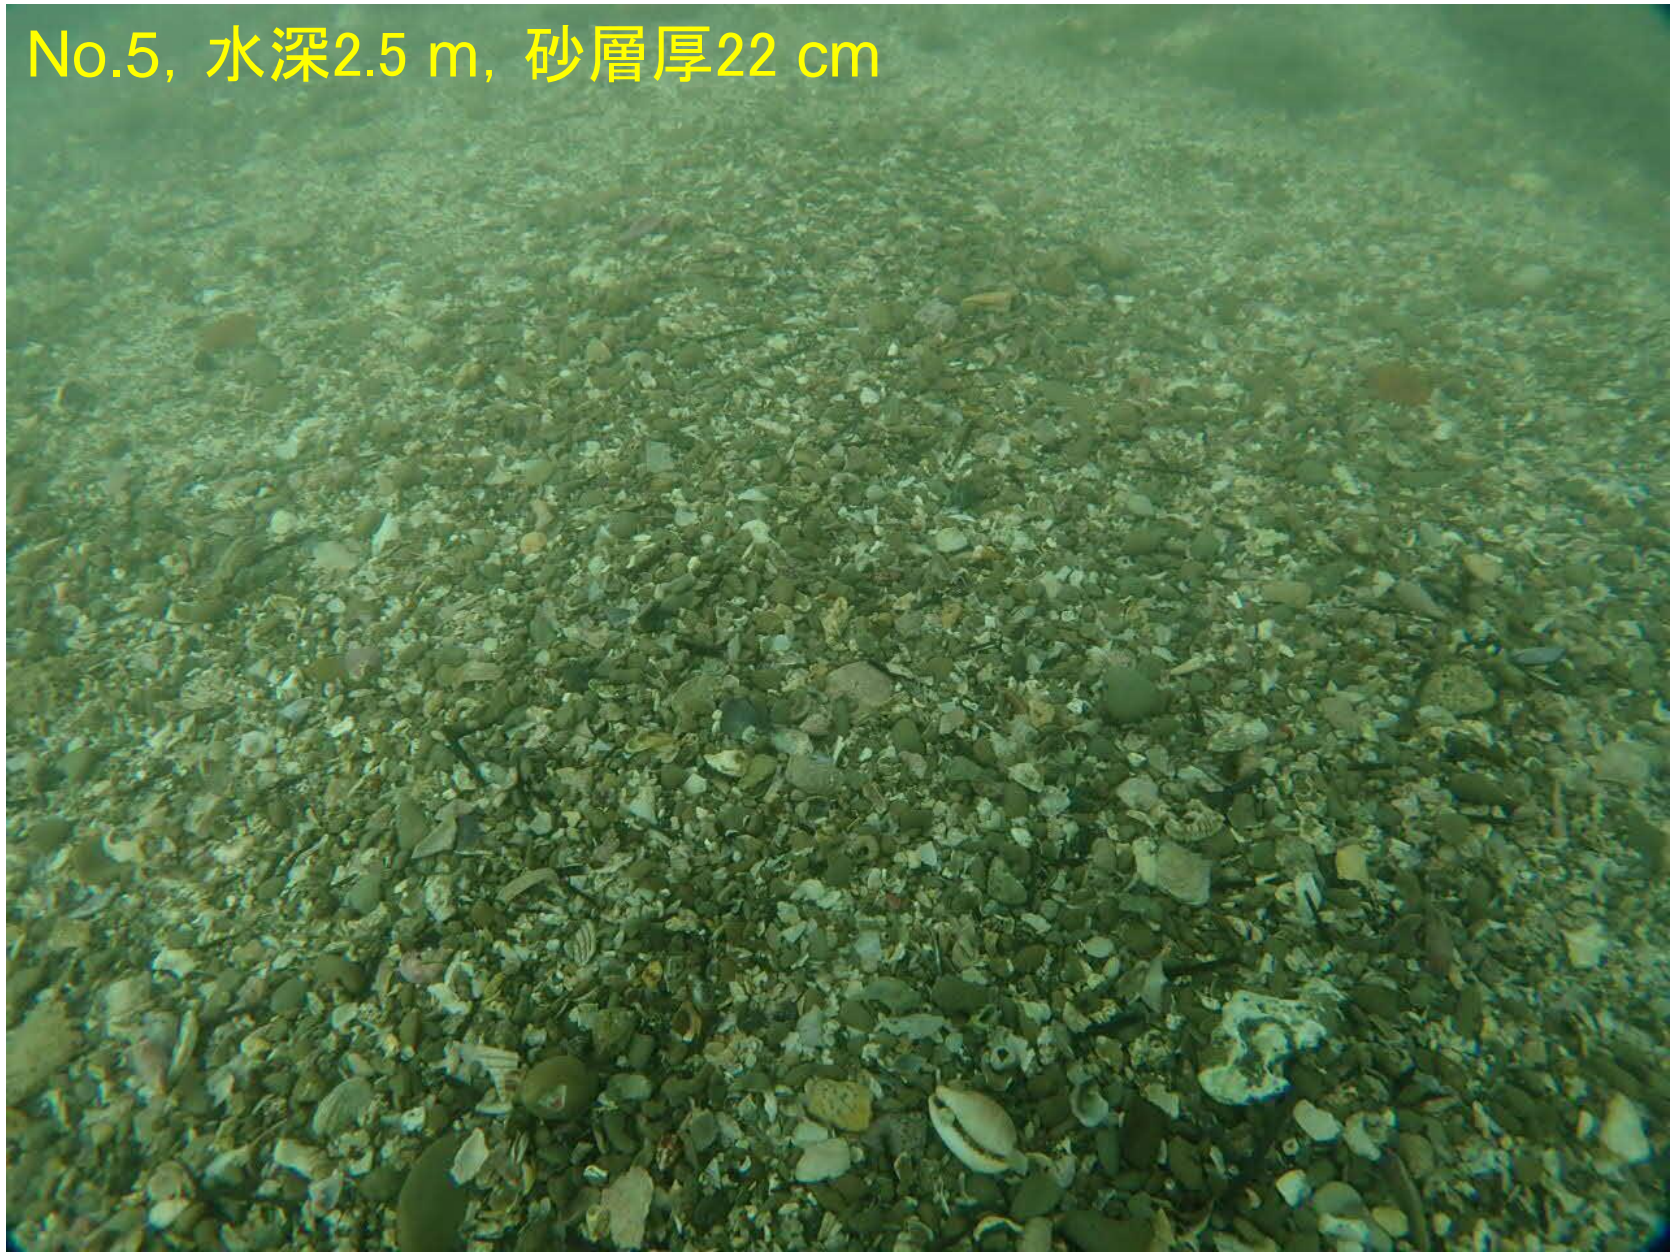
No.5, 水深2.5 m, 砂層厚22 cm

写真-8 No.5での海底状況 海底には大量の貝殻片や円礫が堆積.

- 底質調査結果によれば，稲村ヶ崎沖の水深1.5～2.5 mの波食棚上では，三浦層群の走向に沿ったNNW-SSE方向の細長い溝（幅約2～3 m）走っており，その溝では厚さ18～30 cmで砂礫が堆積し，砂堆をなして堆積していることが分かった。
- 稲村ヶ崎は海蝕崖であり，過去に後退を続けてきたためフラットな岩盤からなる波蝕台が露出しているが，そこに刻まれた溝には貝殻片や円礫が堆積していた。
- これらが溝の中に元々存在していた可能性も否定はできないが，七里ヶ浜の海浜を構成していた砂礫が沿岸漂砂により稲村ヶ崎を超えて北東向きに運ばれ，その一部が波蝕棚に形成されている溝部分に残されたとの推定も可能である。

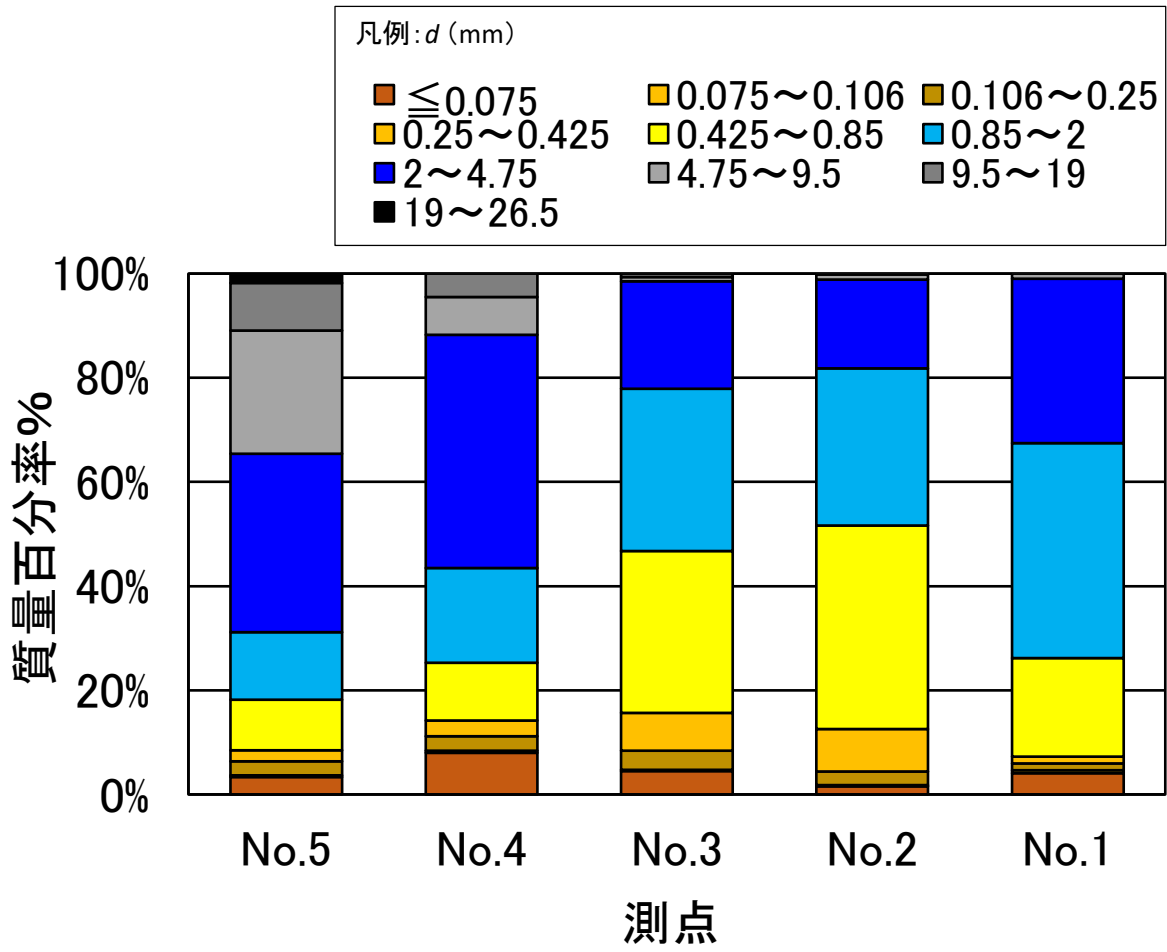
図-2 底質粒度分布.

稲村ヶ崎の東側では砂分の含有率が急速に低下し、海底面が礫分で覆われた状況に変わる。このことは、西側の七里ヶ浜の砂分を主とする底質は、稲村ヶ崎の東側部分では急激に運び去られ、結果的に礫分が残されたと推定できる。

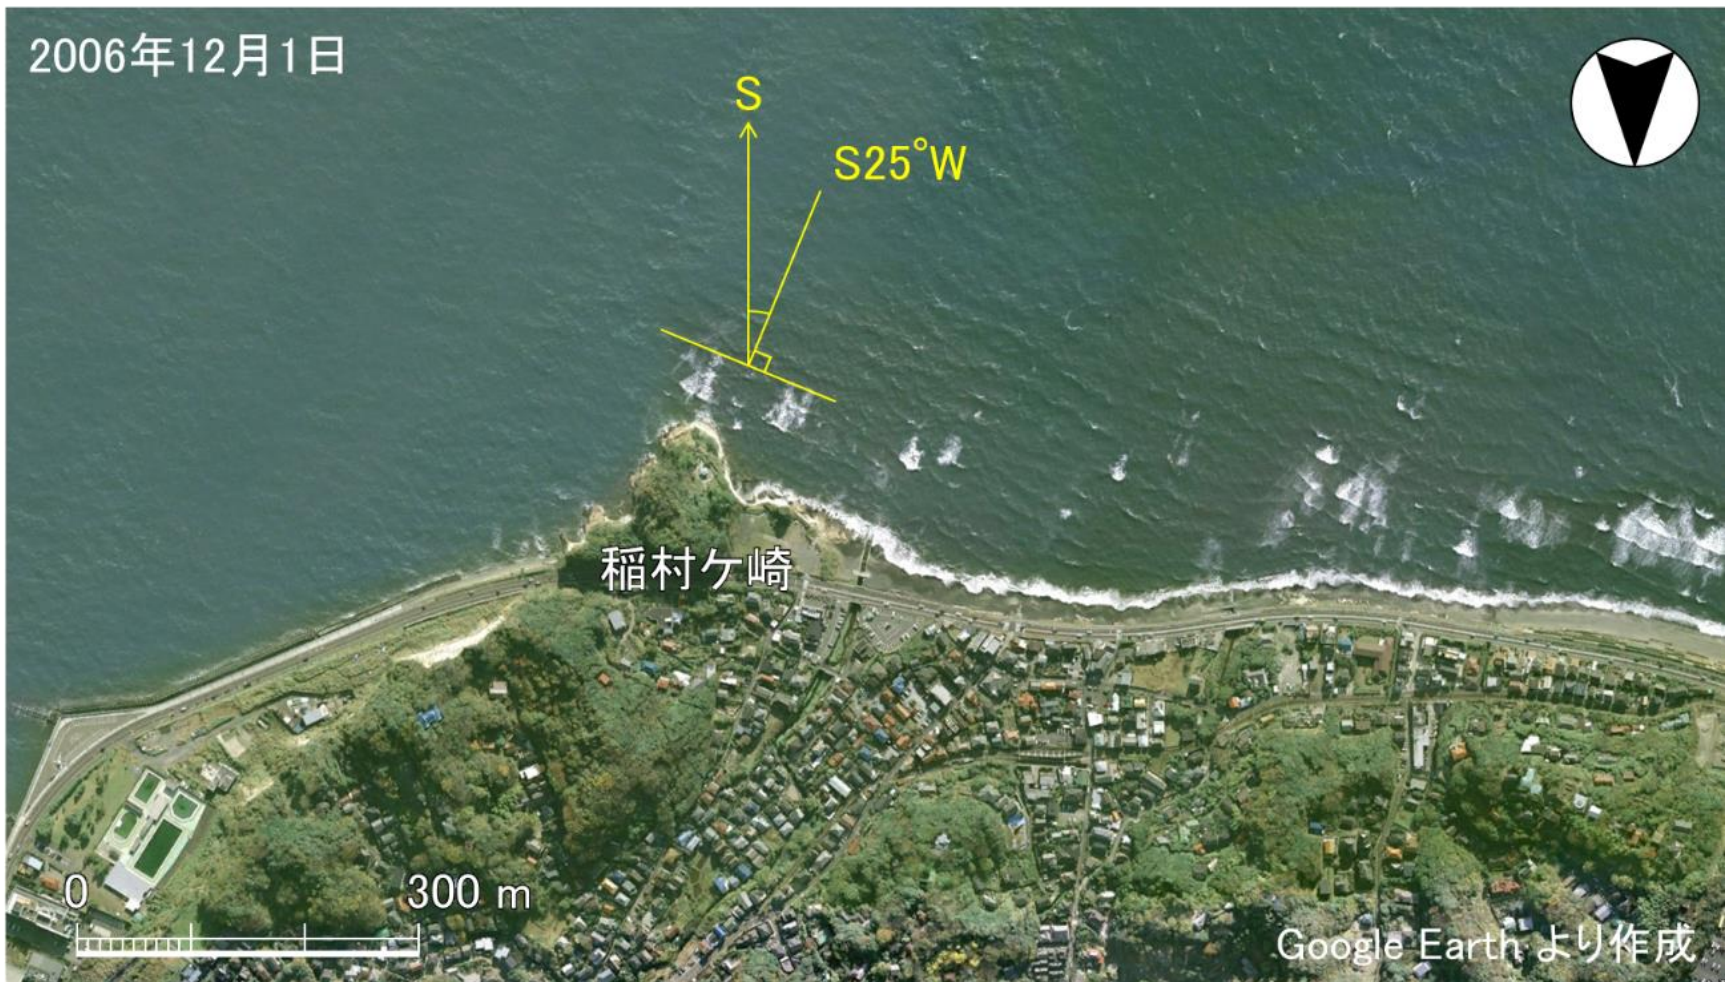
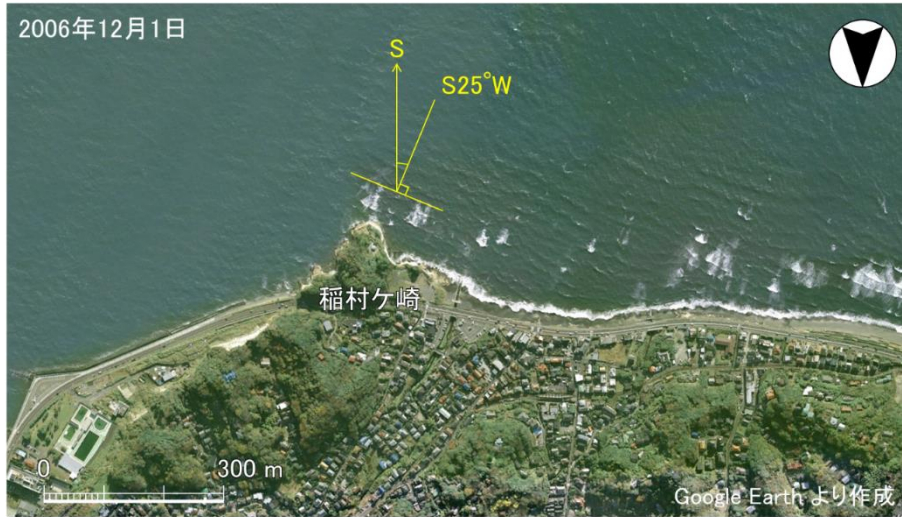
図-4 稲村ヶ崎沖での入射波の方向 (2006年12月1日)

比較的高波浪の襲来時、稲村ヶ崎沖では平均で $S21^{\circ}W$ 方向から波が斜め入射していると推定できる。2018年1月11日の衛星画像では、七里ヶ浜の江の島電鉄の稲村ヶ崎駅直近の海岸線では広い範囲で岩盤の露出が起きていることが明らかにされている。したがって、七里ヶ浜で岩盤露出が起きたと同じ時期、稲村ヶ崎では $S19^{\circ}W$ と西寄りの方向から高波浪が入射していたことが確認できる。

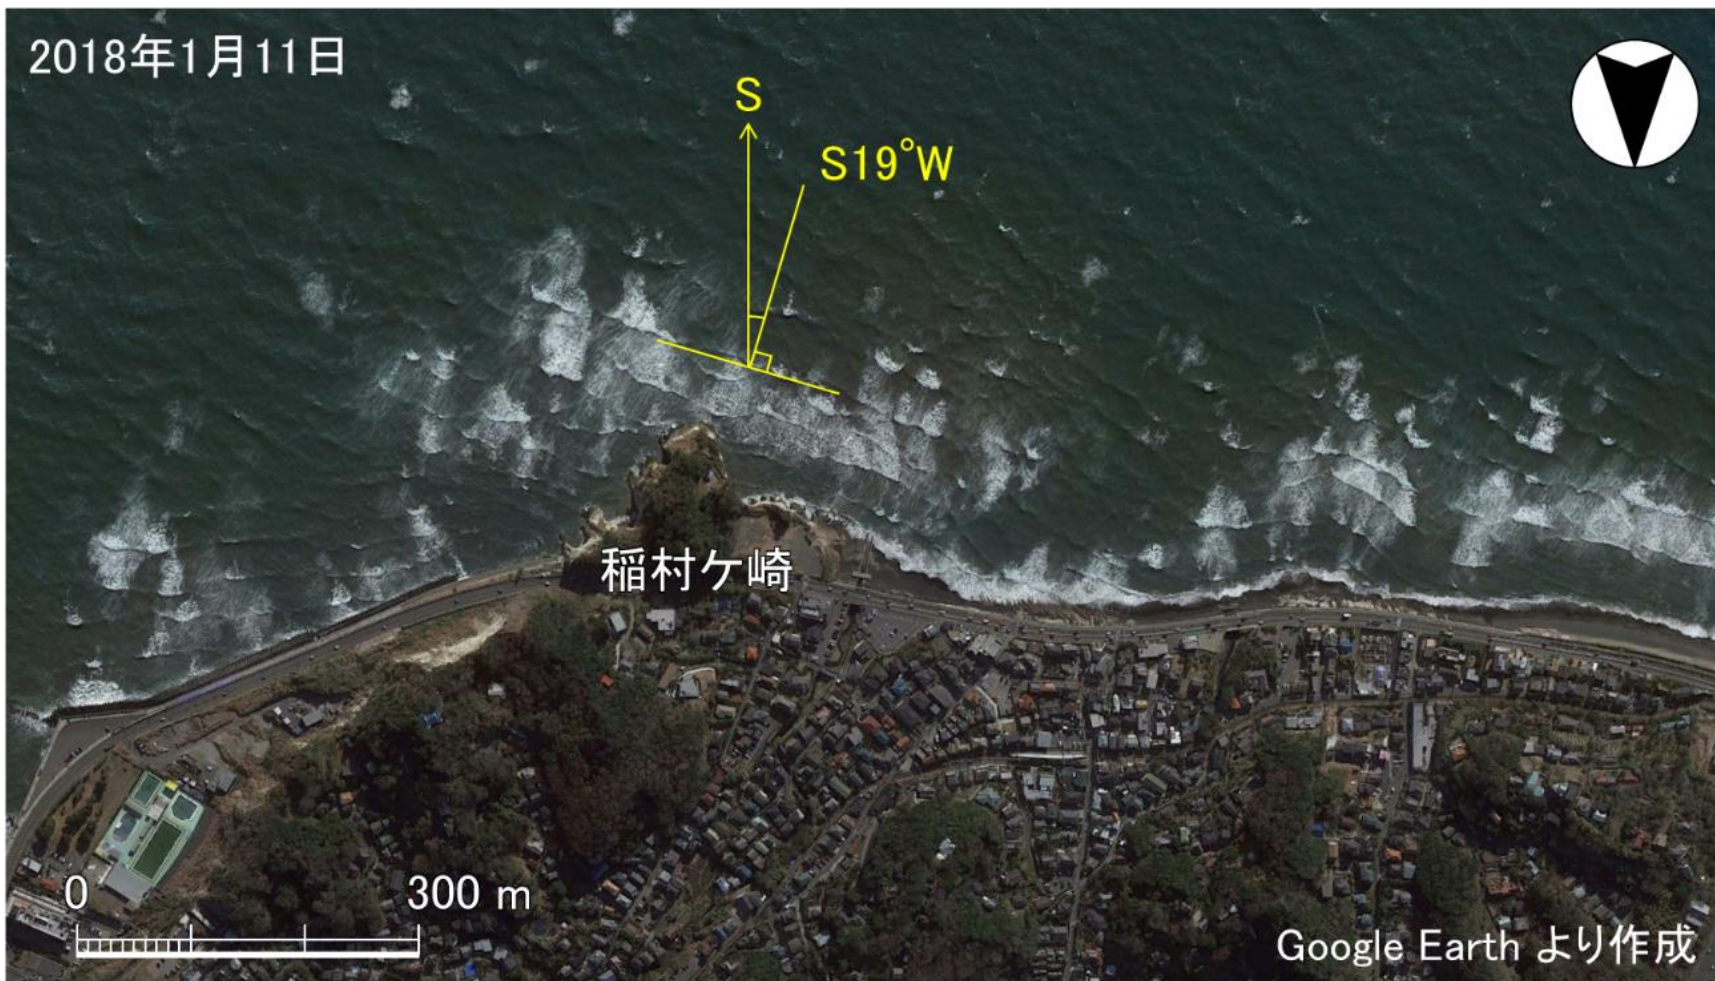
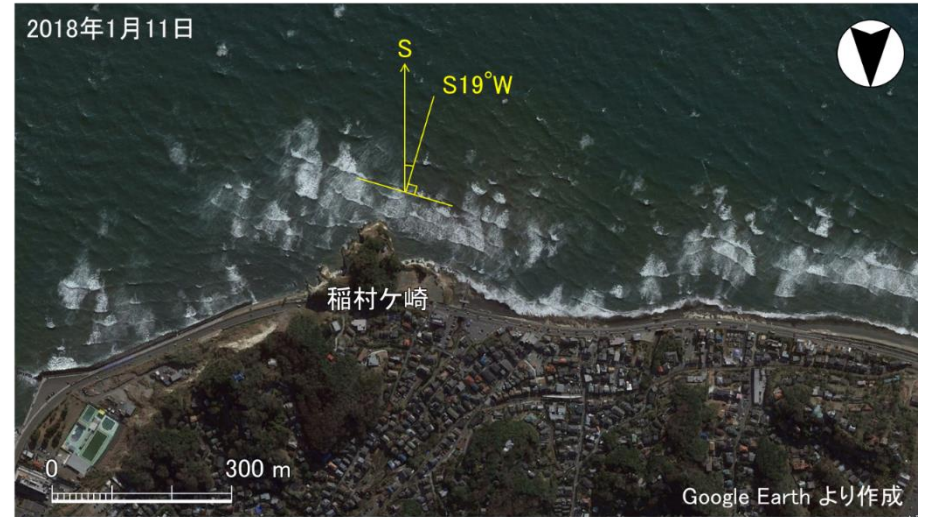
図-5 稲村ヶ崎沖での入射波の方向（2018年1月11日）

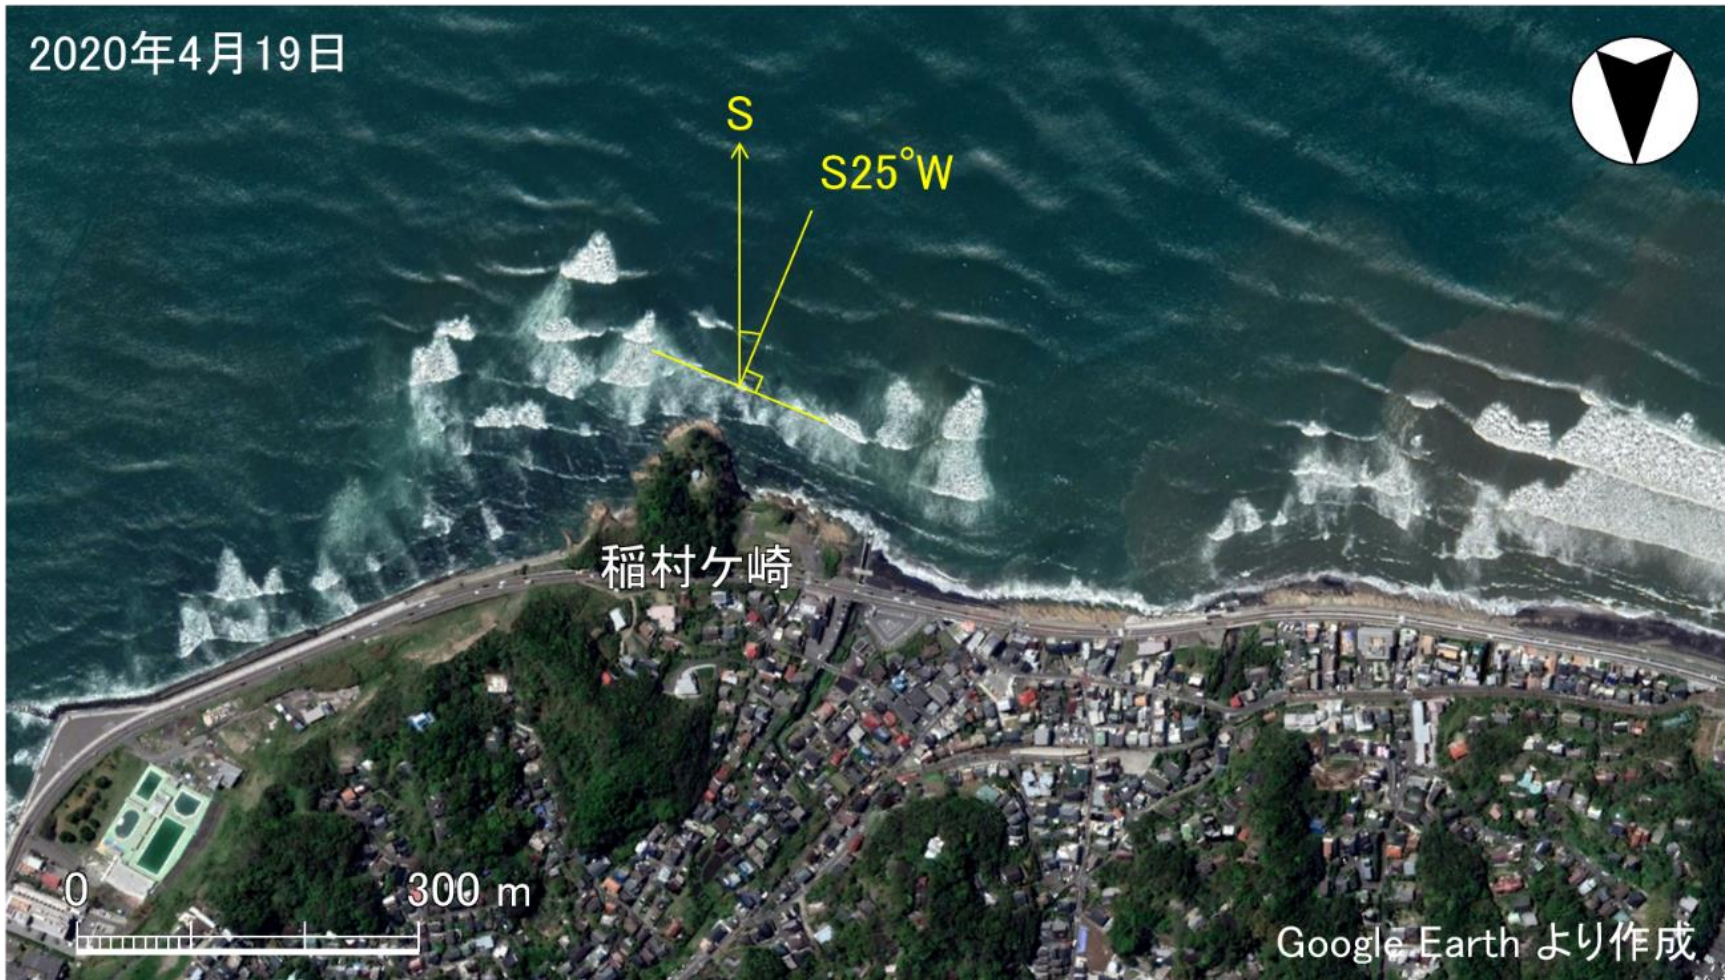
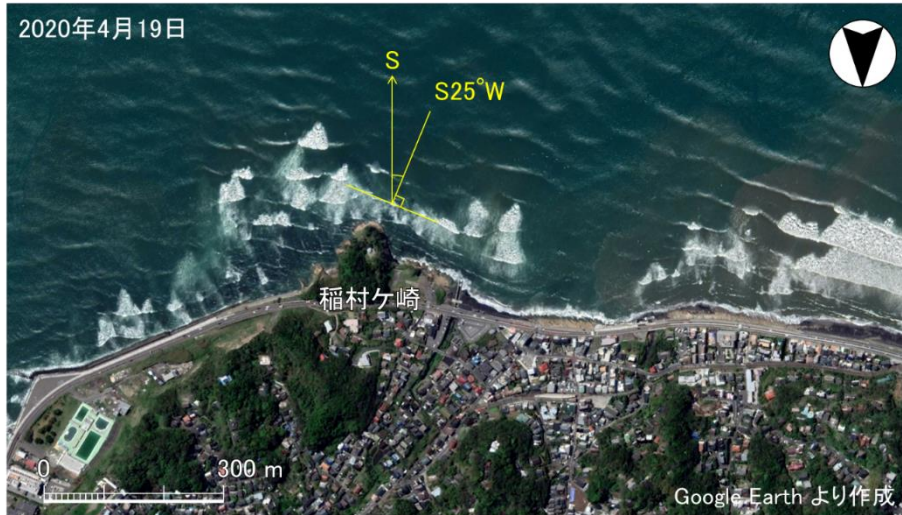
図-6 稲村ヶ崎沖での入射波の方向（2020年4月19日）

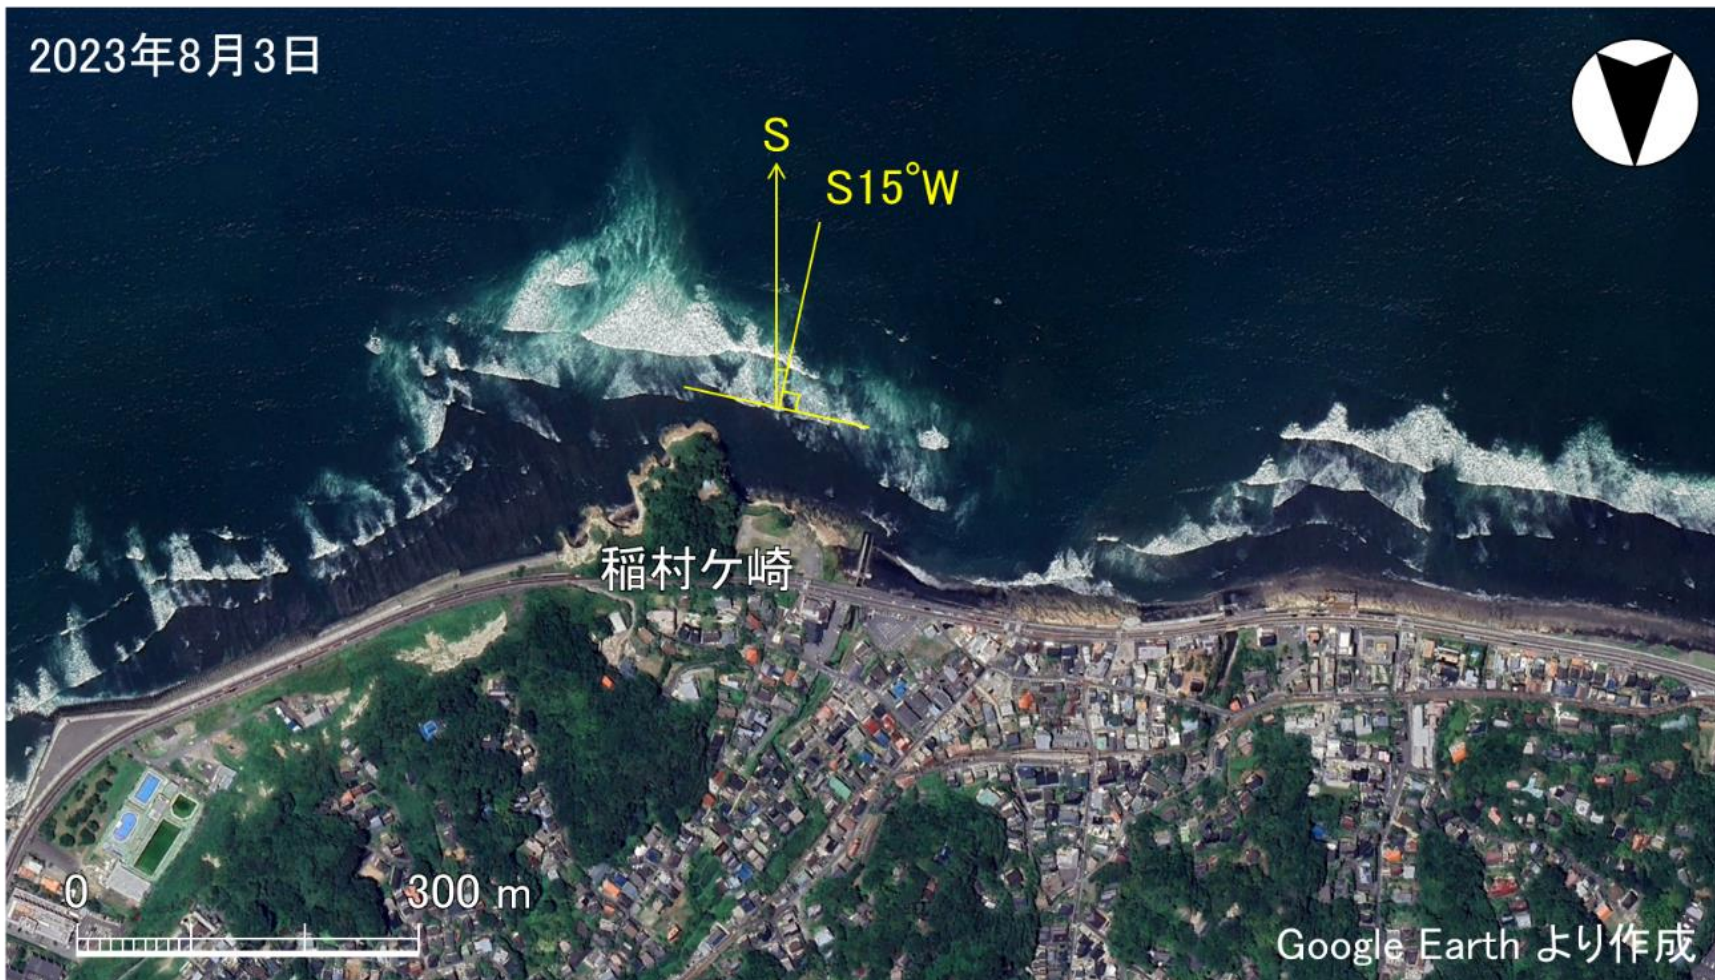
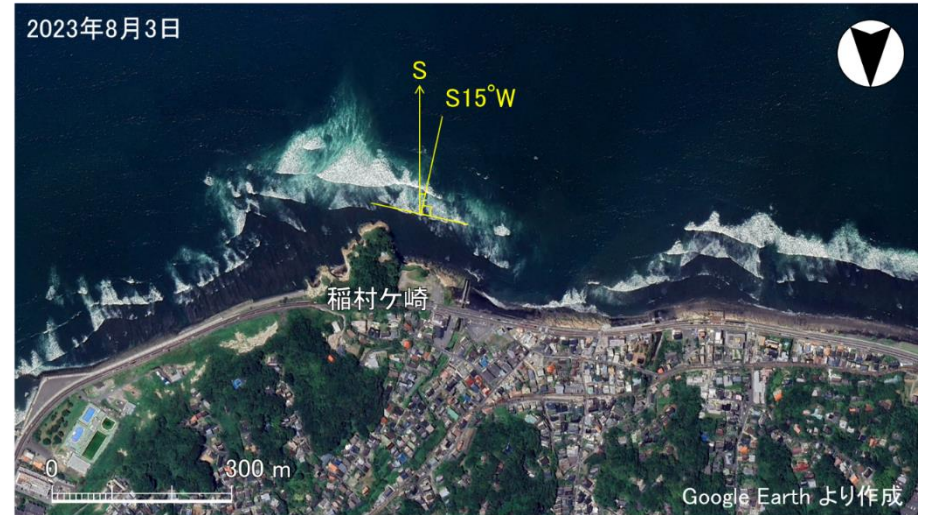
図-7 稲村ヶ崎沖での入射波の方向（2023年8月3日）

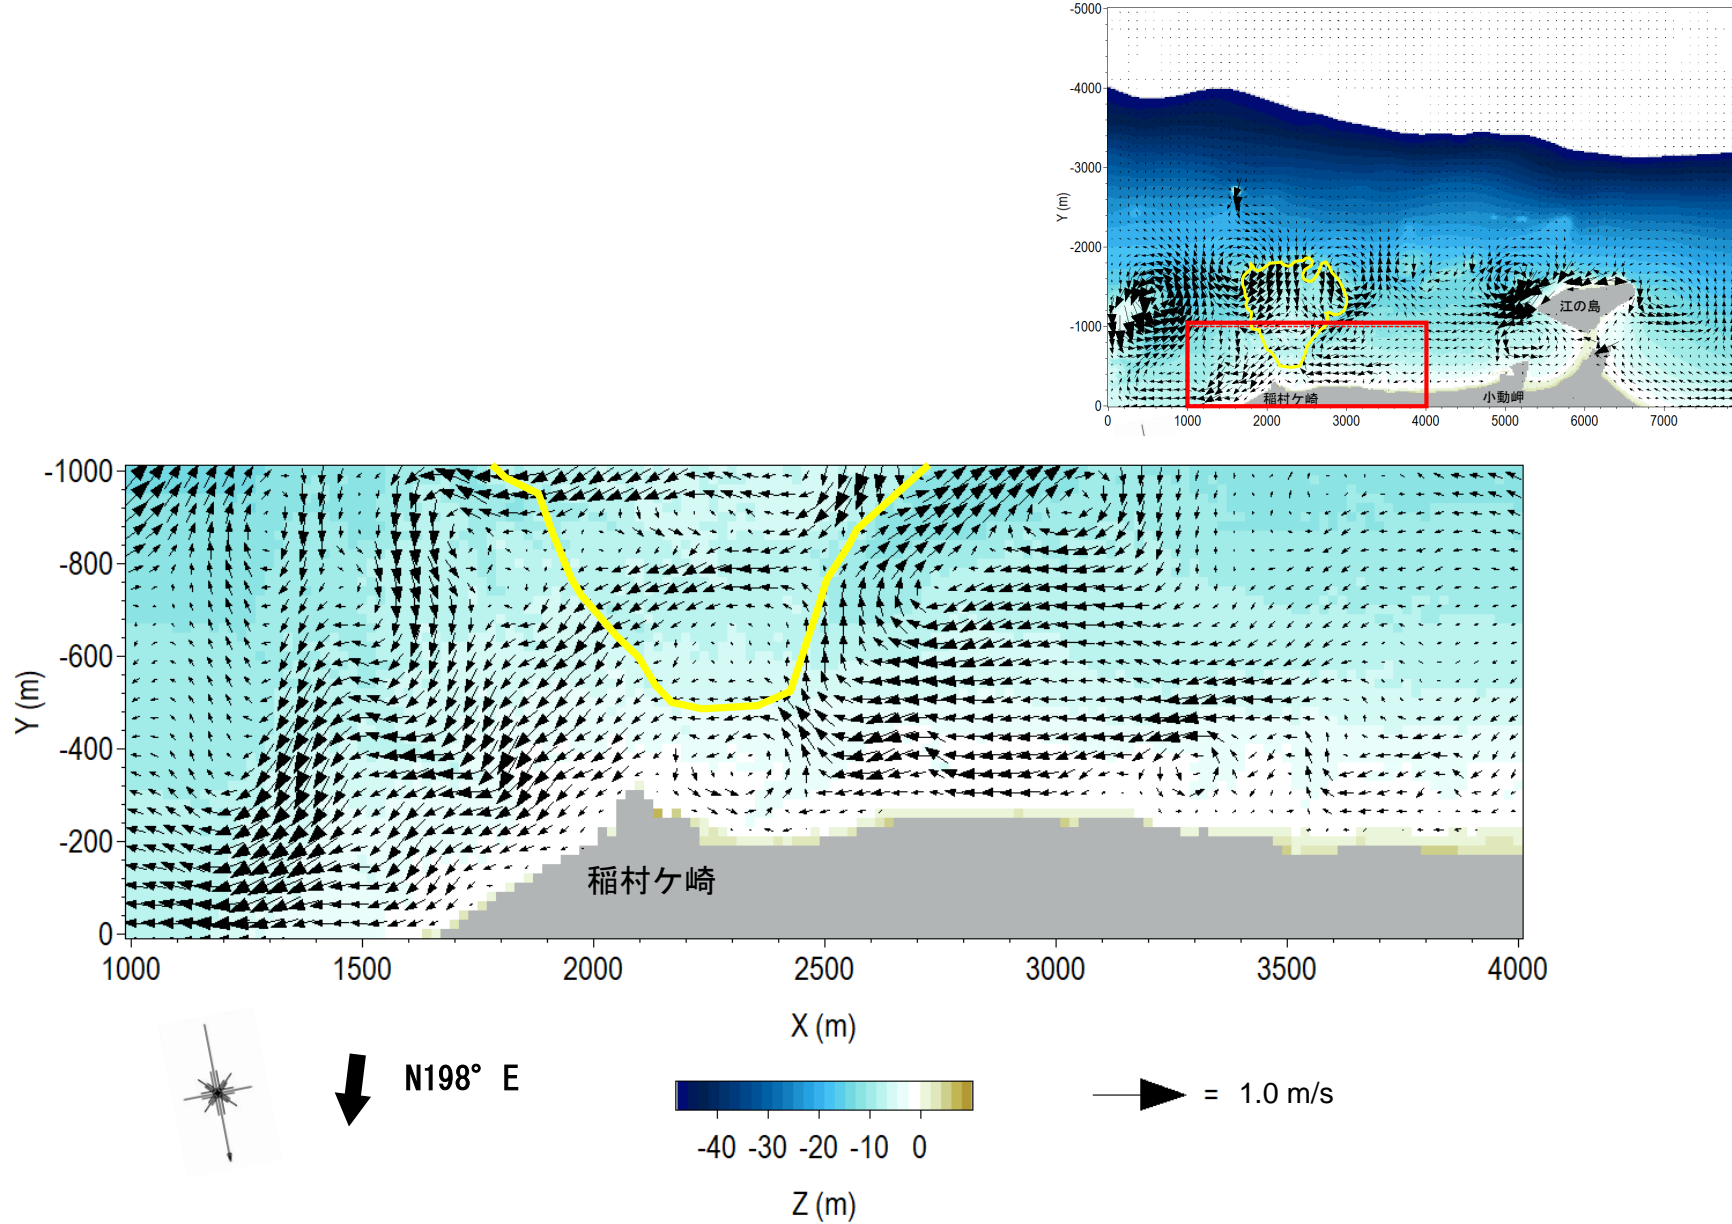
図-10 海浜流計算の結果 (Case 1) 拡大流況図

- 衛星画像による波の入射方向を読み取りでは、比較的高波浪の襲来時、稲村ヶ崎沖では平均でS21° W方向から波が斜め入射していると推定できる.
- 海浜流計算では、稲村ヶ崎周辺において、西寄りの方向から高波浪が作用した場合、稲村ヶ崎沖を通過して七里ヶ浜の底質の一部が東側へと流出する可能性があることが示された.
