七里ヶ浜での排水路の保持手法

一般財団法人土木研究センターなぎさ総合研究所長 宇多高明

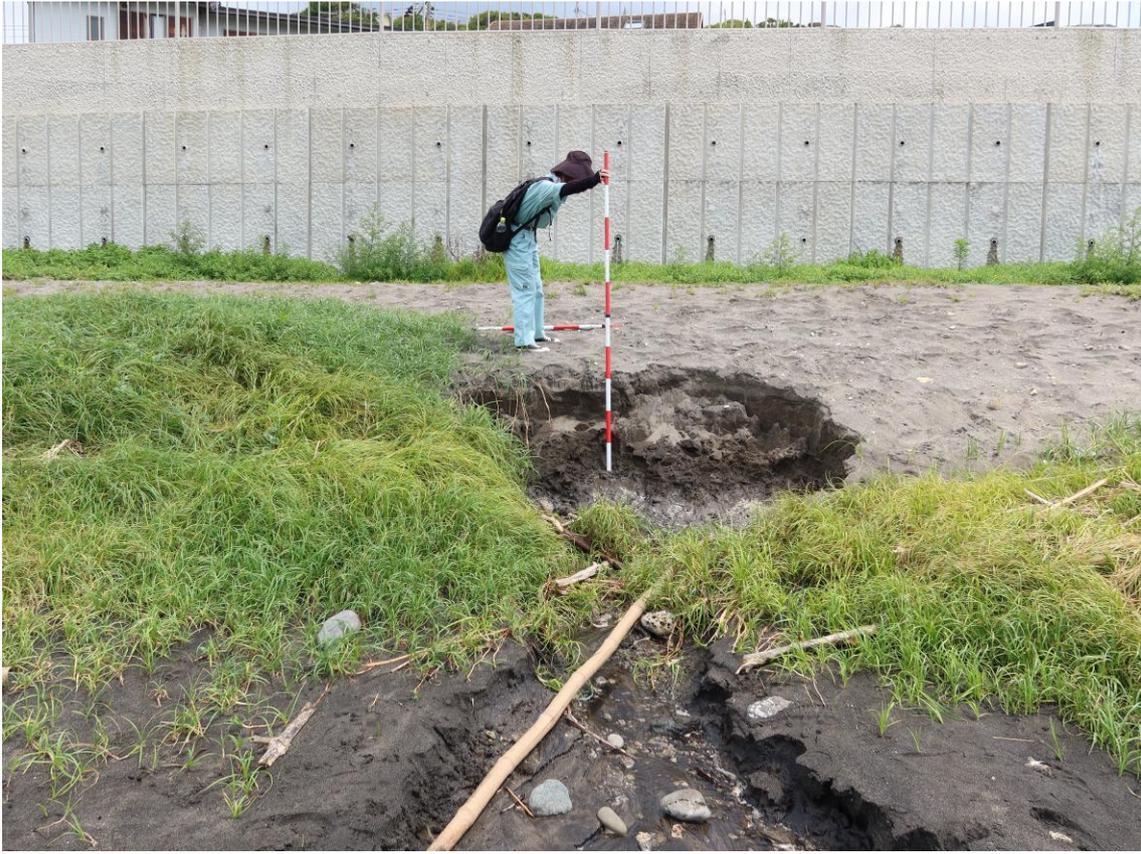
写真-1

養浜盛り土区間の東側隣接部では、今回より前に行われた盛り土の砂が擁壁前面に帯状に堆積していた（写真-1）。砂層背後に見える擁壁の下端近くには何本もの排水管が伸びており、背後地からの地下水が砂層を通過して汀線へと流れていた。その場合、盛り土の海側端部では地下水が集中的に流出したために、地下水の流出部分箇所で局所的な斜面崩壊が起きていた。また流れが集中した場所には流路が形成されていたが、そこには粒径の大きな礫が堆積していた。写真-1 に示した場所の東側部分でも写真-2 に示すように地下水流出に伴う土砂流出が起き、流れが集中した場所には粗な粒径の土砂が多く堆積していた。

これらの写真に示すように、背後地は標高が高いため地下水は汀線へと流出するのが自然で、それを止めることはできない。よって地下水はできるだけ smooth に汀線へと戻すようにし、その場合汀線へ向かう流れにより養浜砂が運び去られないよう流路の工夫を行うことが必要である。

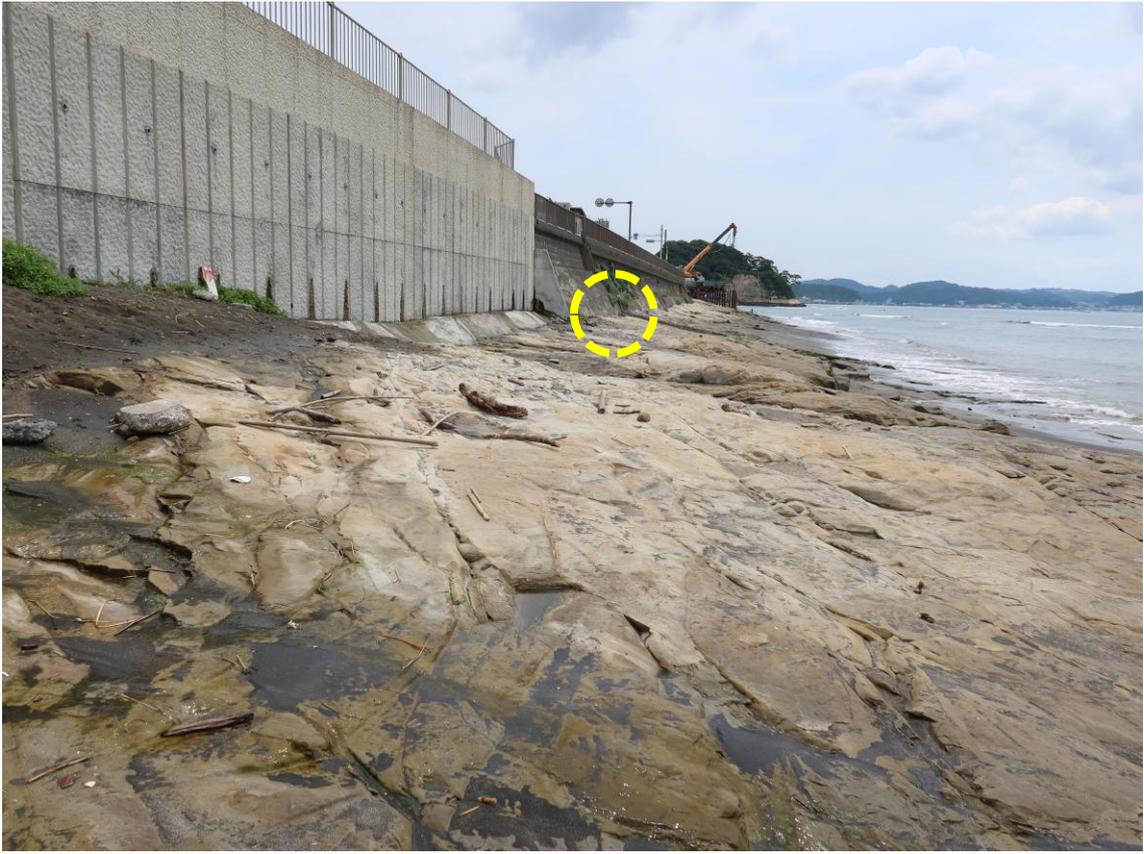
写真-2 に示した区域の東側区域では、道路擁壁の海側基部における砂浜は完全に消失し、露岩域で覆われていた。道路護岸の基部まで露岩域に覆われた状況を写真-3 に、また写真-3 に○で示す排水管出口の水叩き状況を写真-4 に示す。従来砂に埋まっていた排水管の水叩きが露出しただけでなく、水叩きの下方に残された流路は大礫で覆われていた。

写真-3 に示すように、排水管出口脇の流路は粒径が 10 cm 程度の大礫で覆われていたが、同じ状況がこの排水管出口の東側でも見られる。自然状態でこのような状態となっていたことを考慮すれば、養浜時にこの流路部分に直接養浜砂を置くことは砂の流出を招くと考えられる。したがってこれを防止するために、厚さ 0.5 m 程度の礫層を造り、その中を排水

が流れるようにし、可能であれば大礫による礫層の上部には相対的に径が小さい礫層を造った上で養浜砂を載せることが有効と考えられる。
