山・川・海の連続性を考える 県民会議

埼玉大学名誉教授
浅枝 隆

河道内の礫の役割

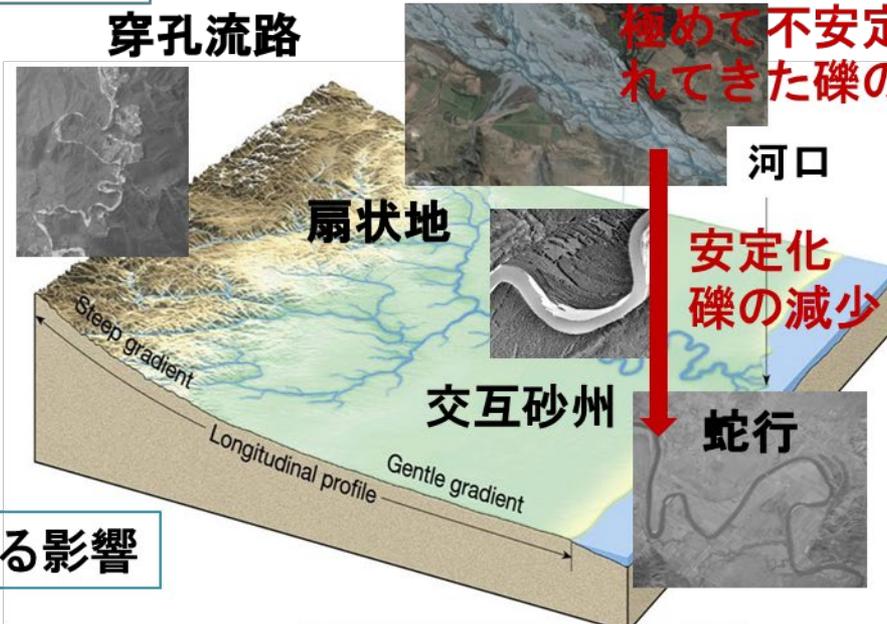
極めて不安定 洪水ごとに運ばれてきた礫の堆積により変化

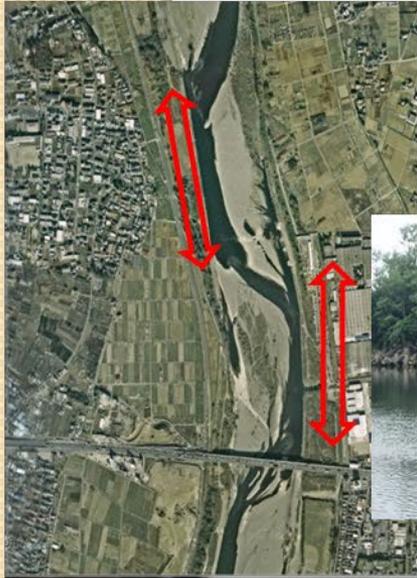
大和厚木バイパス付近

網状流路の消失
深掘れの進行

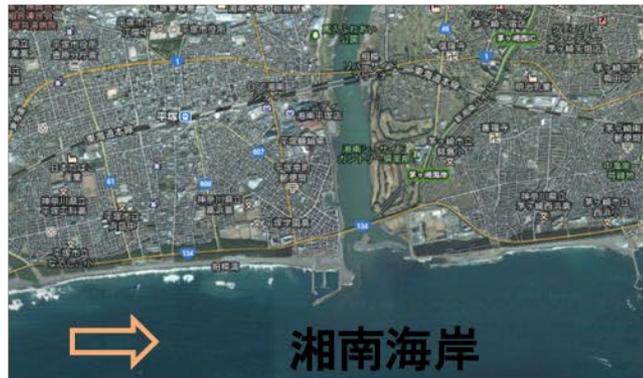
寒川堰下流

橋脚の露出

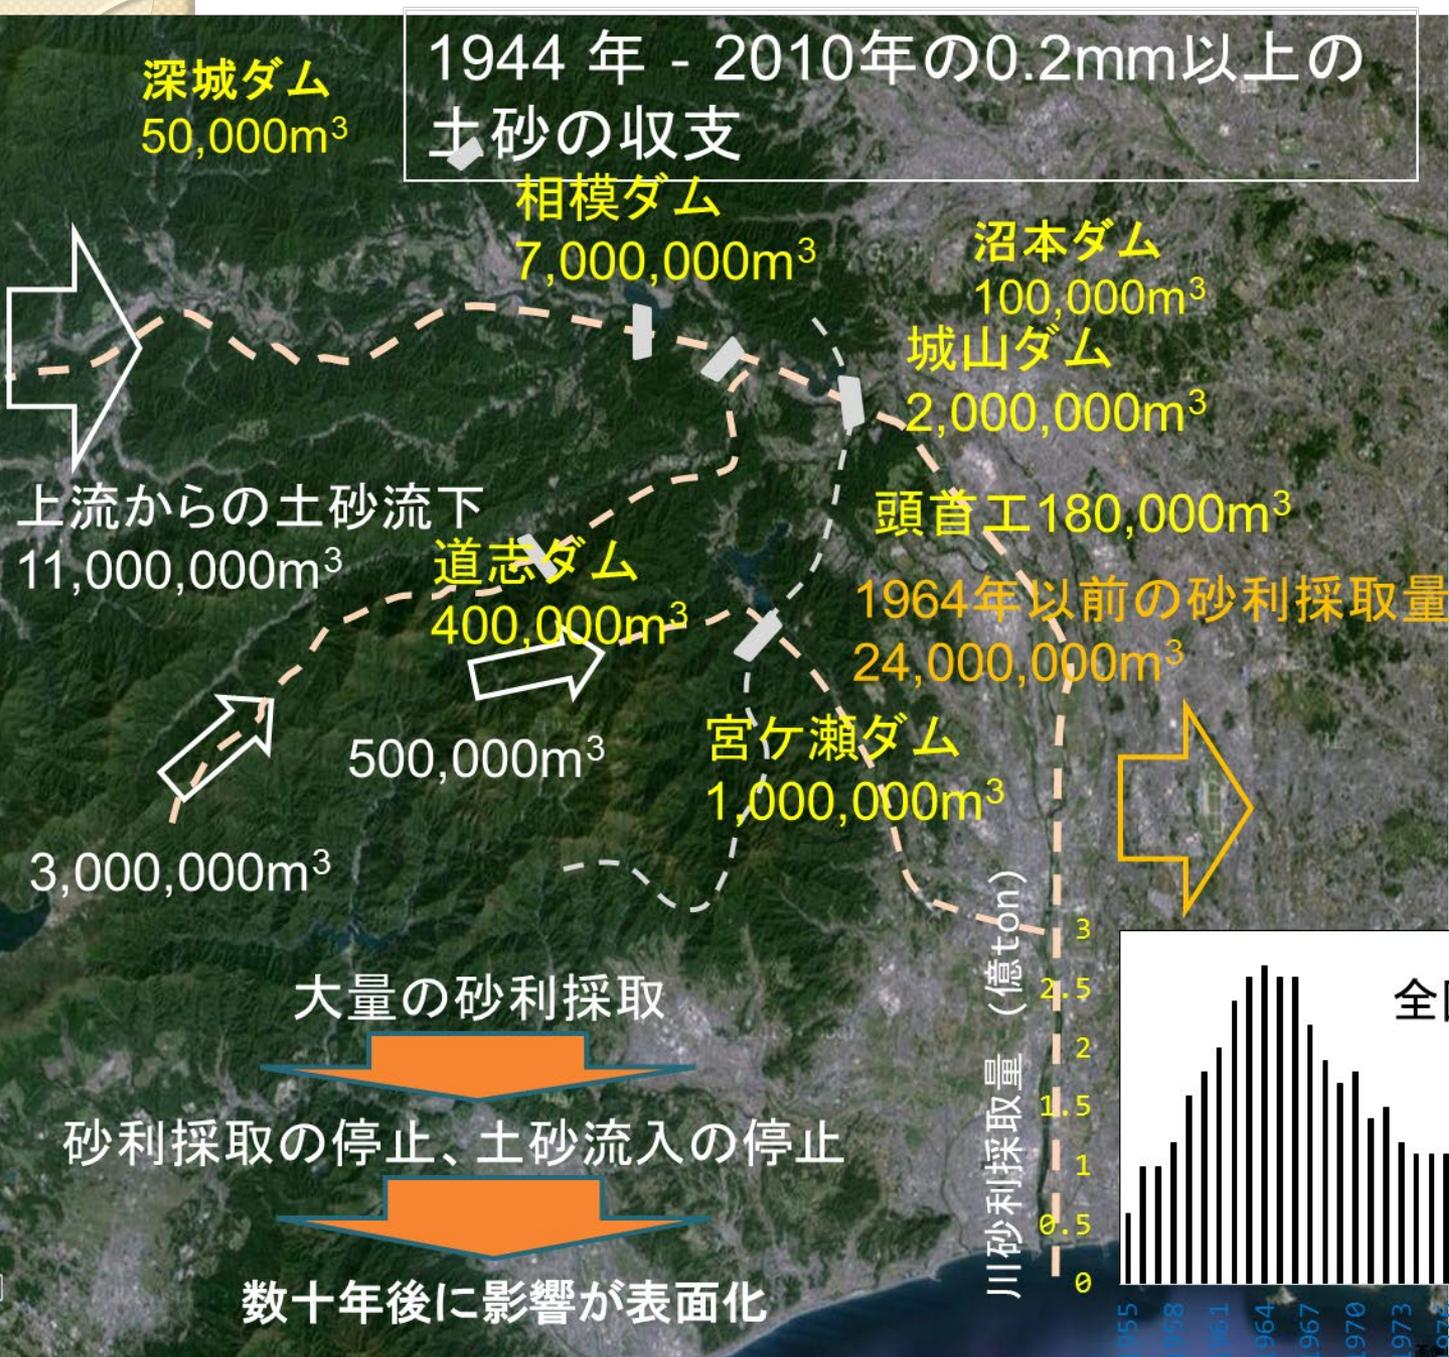
1944年 - 2010年の0.2mm以上の土砂の収支

**砂利採取
ダムによる土砂
補足**

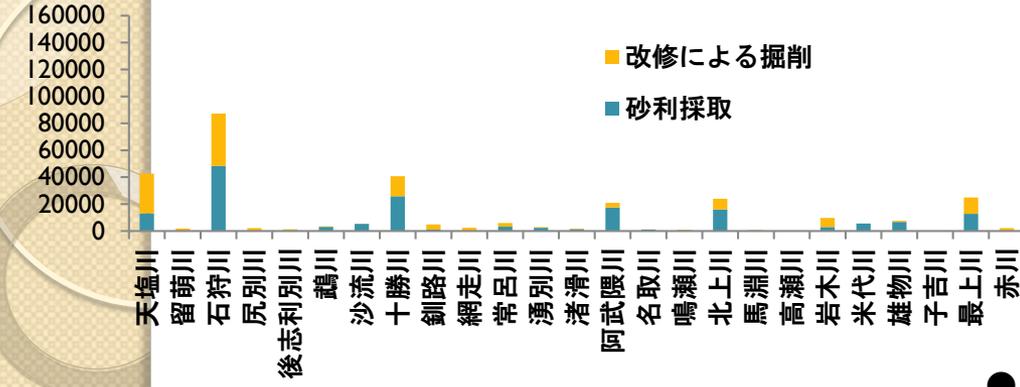
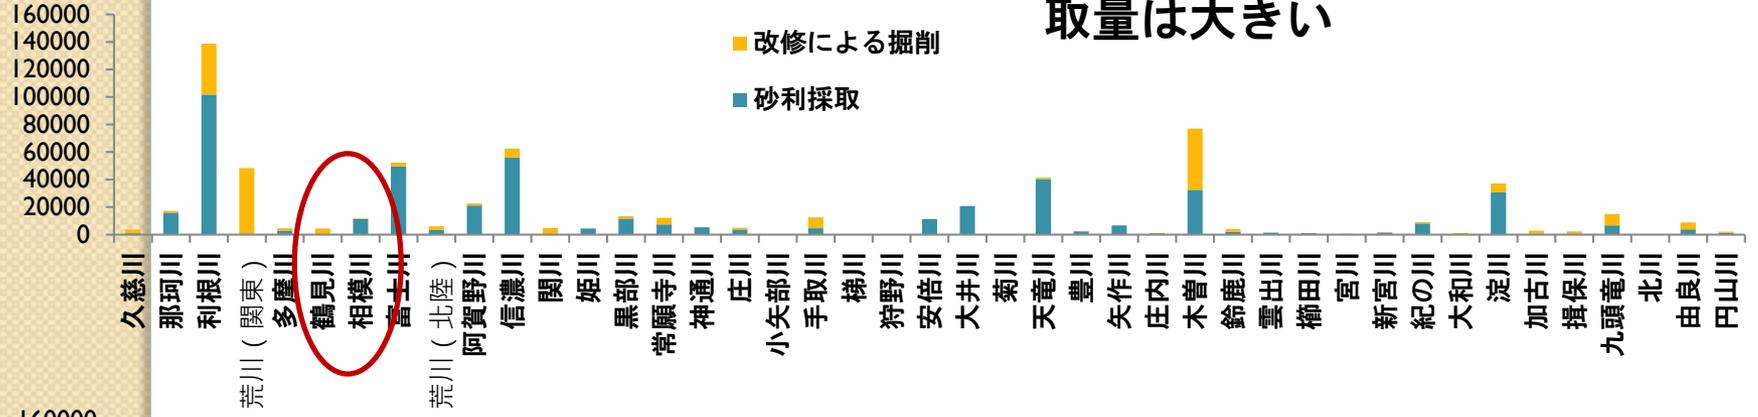
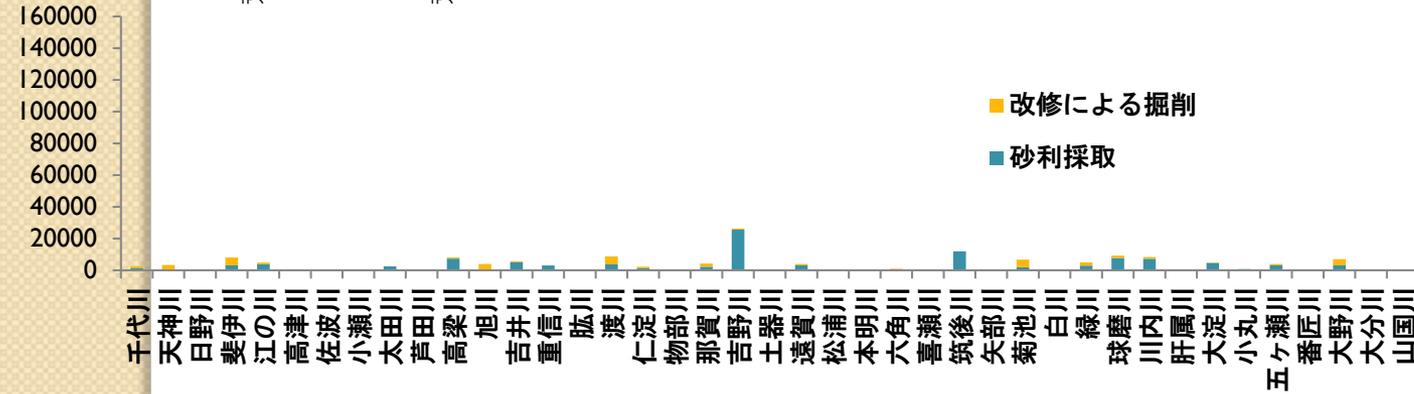
河道外への土砂搬出量

×1000m³/年

● 大河川、大都市周辺河川の砂利採取量は大きい

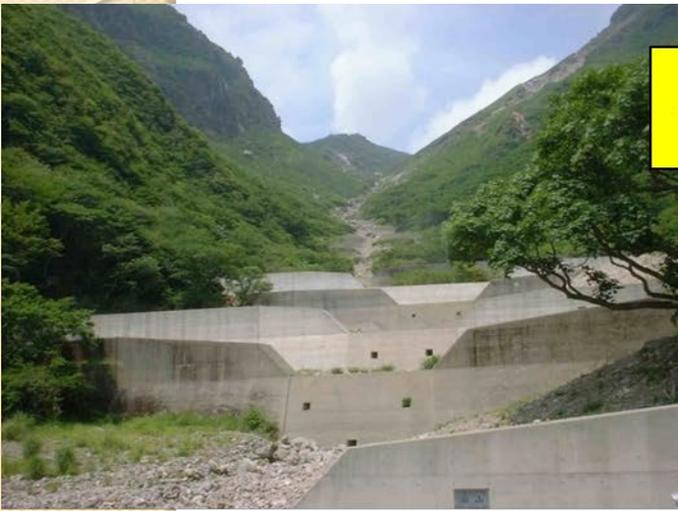
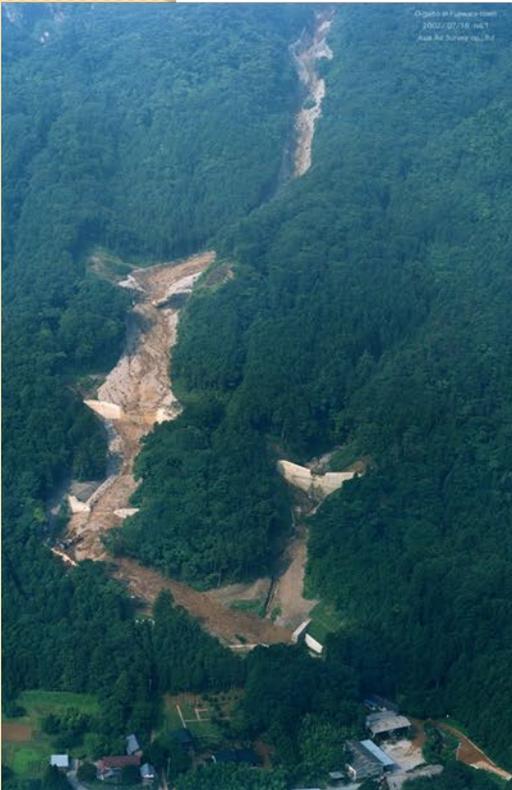
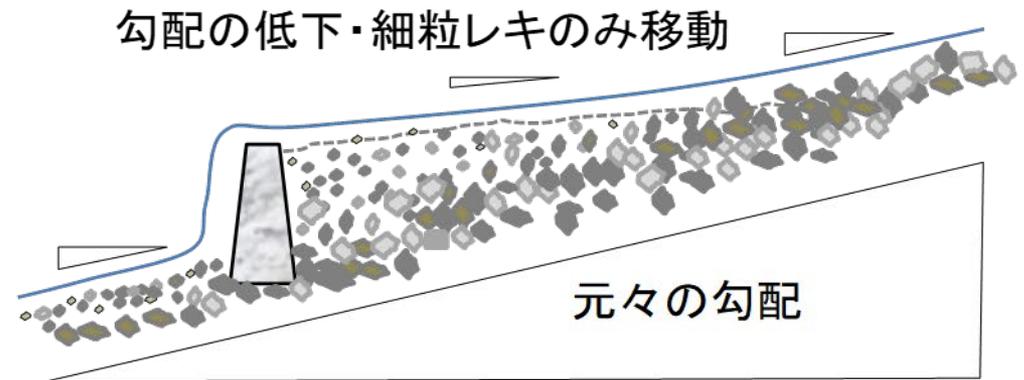
土石流や斜面の崩壊は大変な災害
防災上、多くの砂防ダムがつけられた：
砂防ダムは川への土砂の流入を抑え、細粒化を行う

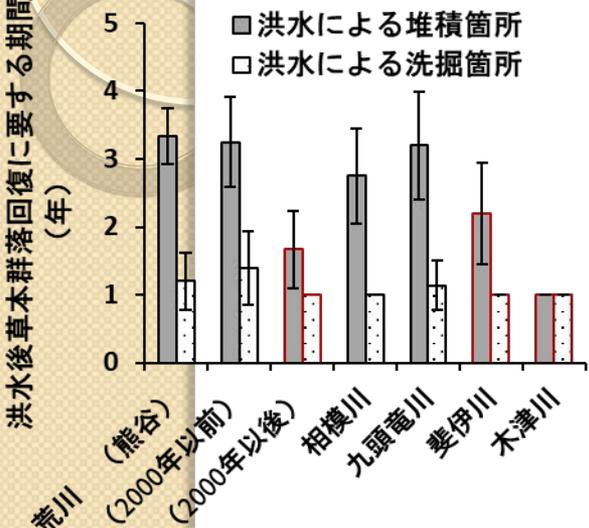
赤枠：砂河床

洪水後草本群落回復に要する期間 (年)

草本群落再生開始までの期間

礫河道：堆積箇所3年 洗掘箇所 1年
 砂河道：堆積箇所2年 洗掘箇所 1年

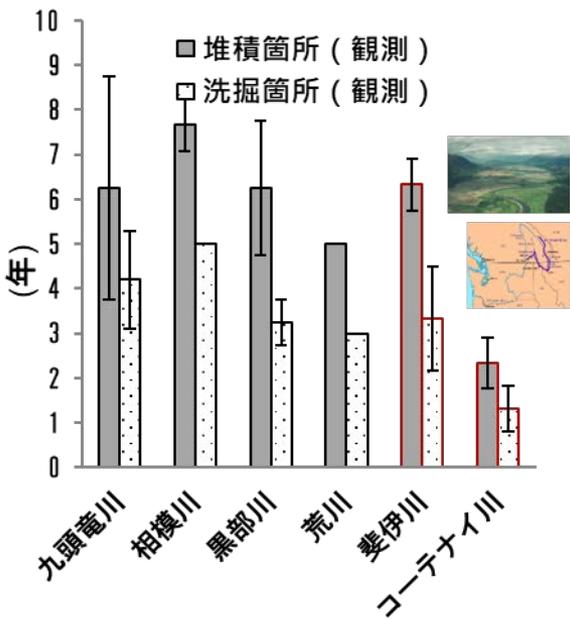
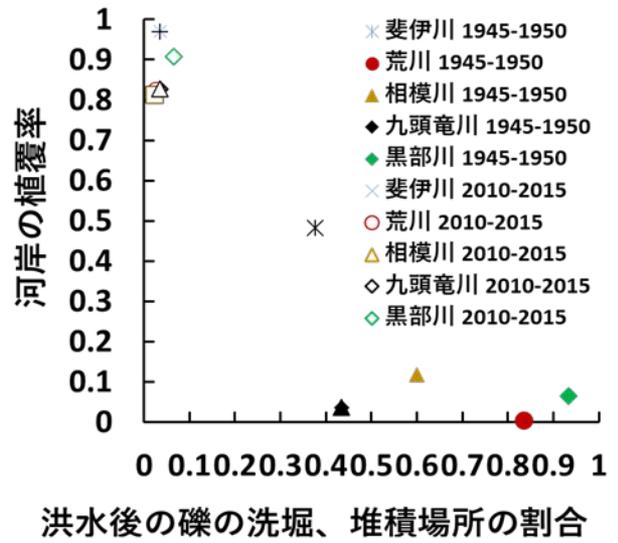
洪水後樹木の回復に要する時間 (年)

樹木群落再生開始までの期間

礫河道：堆積箇所6-8年 洗掘箇所 3-5年
 砂河道：堆積箇所3-6年 洗掘箇所 1-2年

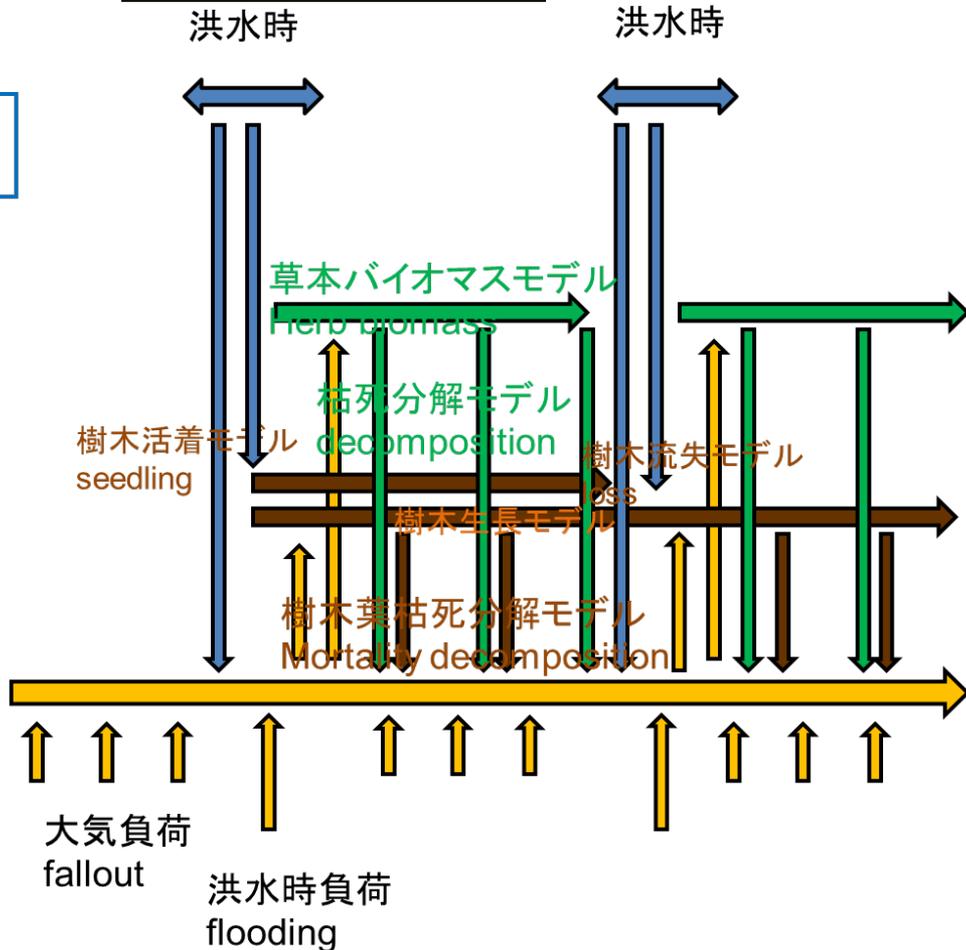
河床変形および水文現象
Hydrology morphology

多年生草本
Herb biomass

樹木 trees

砂州土壌栄養塩
Soil nutrients

$$\sum_i \frac{d}{dt} (\text{樹木数}) = \underbrace{(\text{種子の定着}) * (\text{生長時の生存率})}_{\text{多数の研究が存在}} - (\text{洪水による流失、枯死})$$

Phase based model では一定の植生遷移過程を仮定 ⇨ 洪水かく乱過程のみで植生パターンを表現

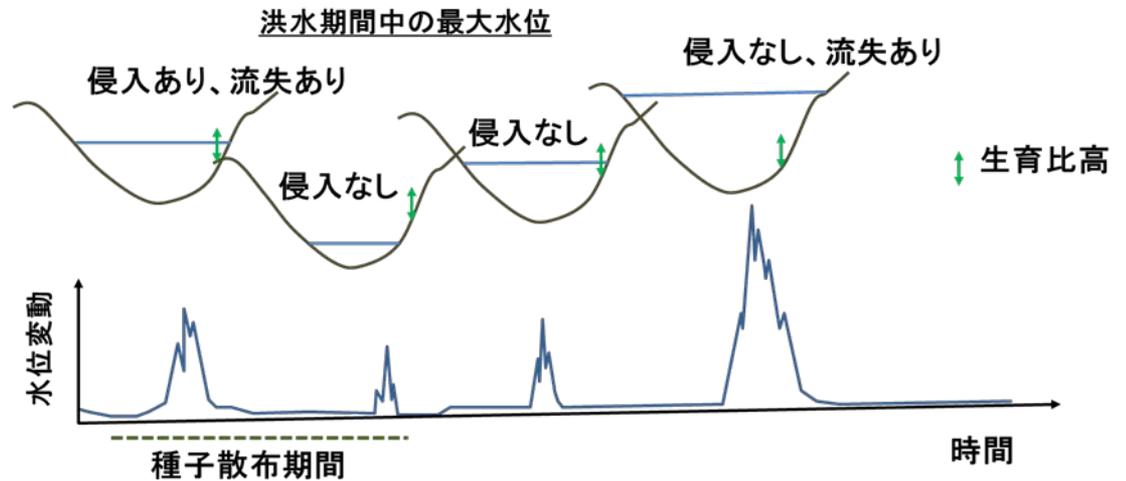
生育可能な比高の解析

ヤナギ類 <i>Salix</i> spp.	ニセアカシア <i>Robinia pseudoacacia</i>
必要となる洪水特性	4月-5月初めの洪水	8月-9月の洪水
侵入する水面からの比高	種子散布から3-4週間以内に生ずる洪水 0-3m	2-5m(洪水ピークから1m以内)
侵入に必要な土壌特性	タチヤナギ:シルト カワヤナギ:新しく堆積した砂 草本大群落外	主に微細土壌 草本大群落外
初期密度	30 seedlings/m ²	0.3 seedlings/m ²
生長過程での自己間引き	AGE ⁻²	0.3(8 ⁴ /(8 ⁴ +AGE ⁴))

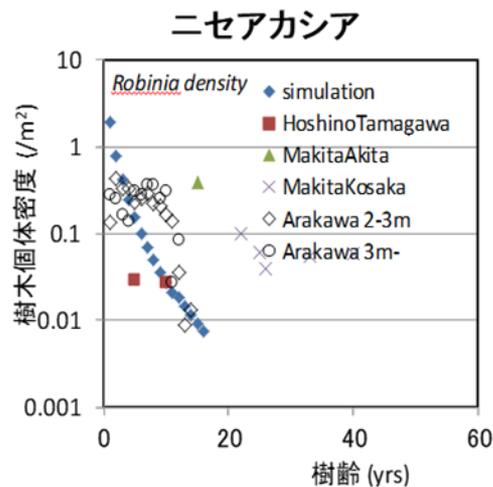
自己間引き率

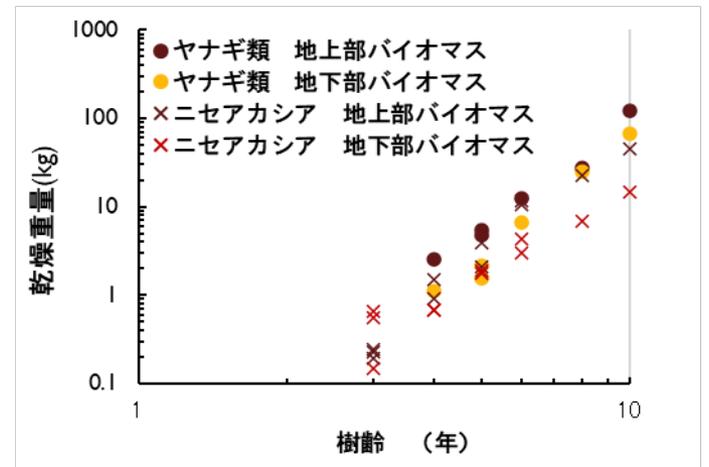
生長特性

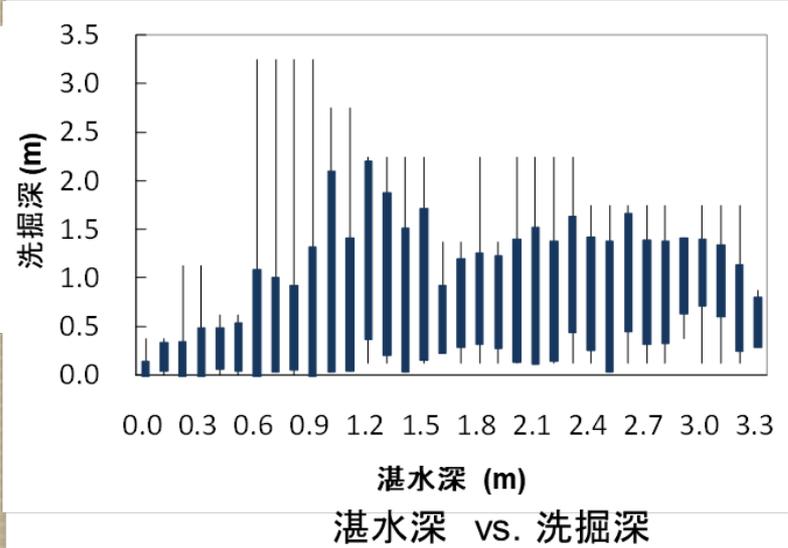
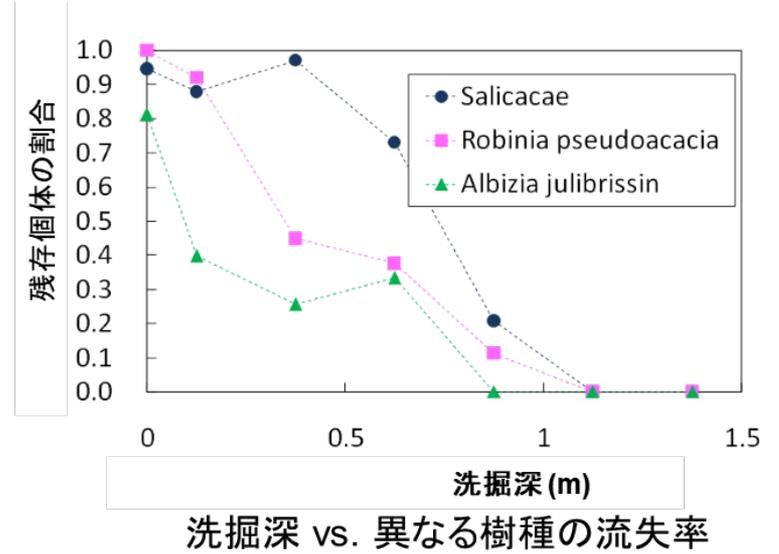
樹木の流失モデル

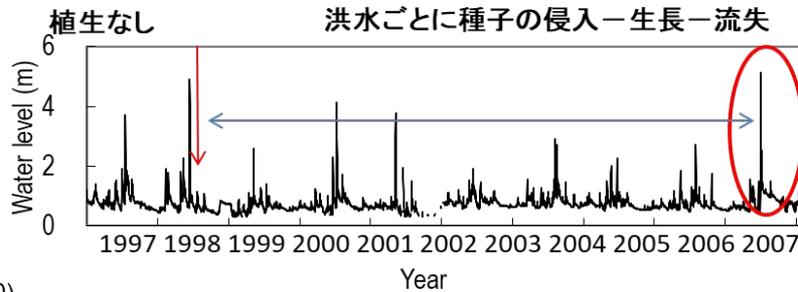
シミュレーション結果の例

荒川 熊谷砂州の例

Asaeda et al. Rive. Res. Appl. (2010)

10年間計算後: 2007年の洪水前

2007年の洪水後

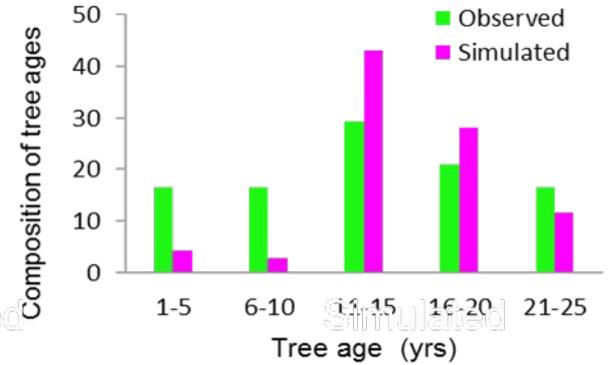
年齢構成の比較

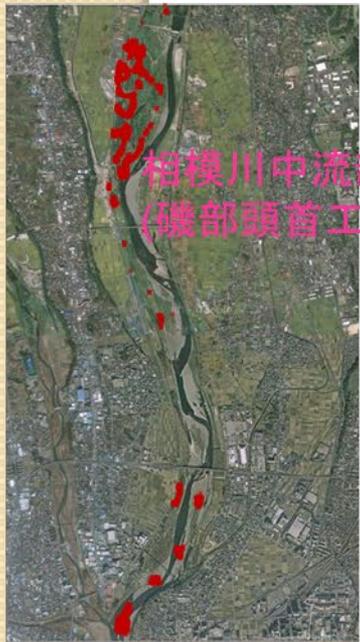
計算されたメッシュの観測結果との比較

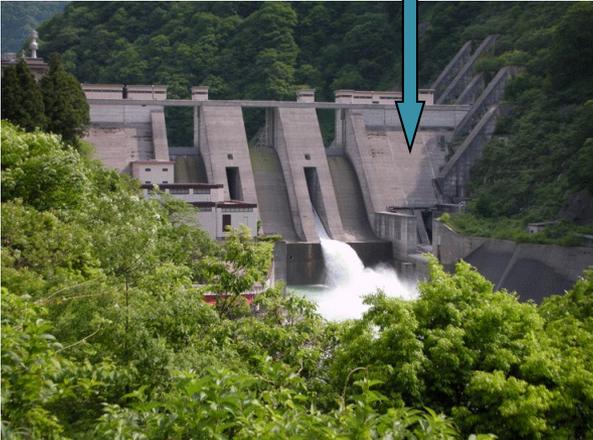
排砂ゲート

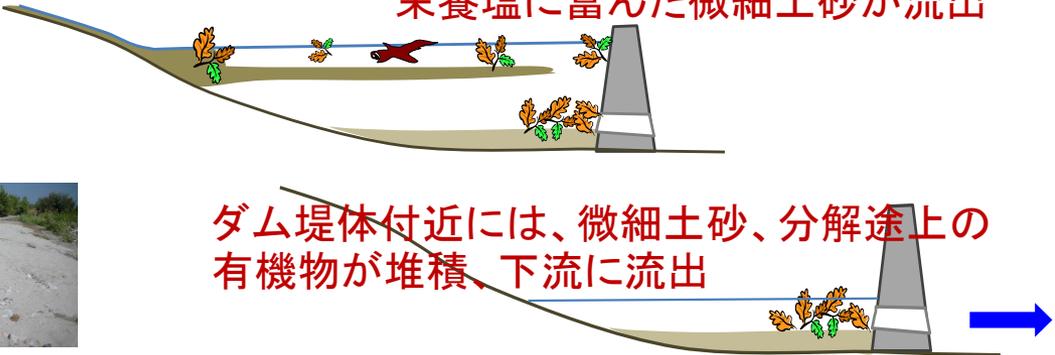
栄養塩に富んだ微細土砂が流出

ダム堤体付近には、微細土砂、分解途上の有機物が堆積、下流に流出

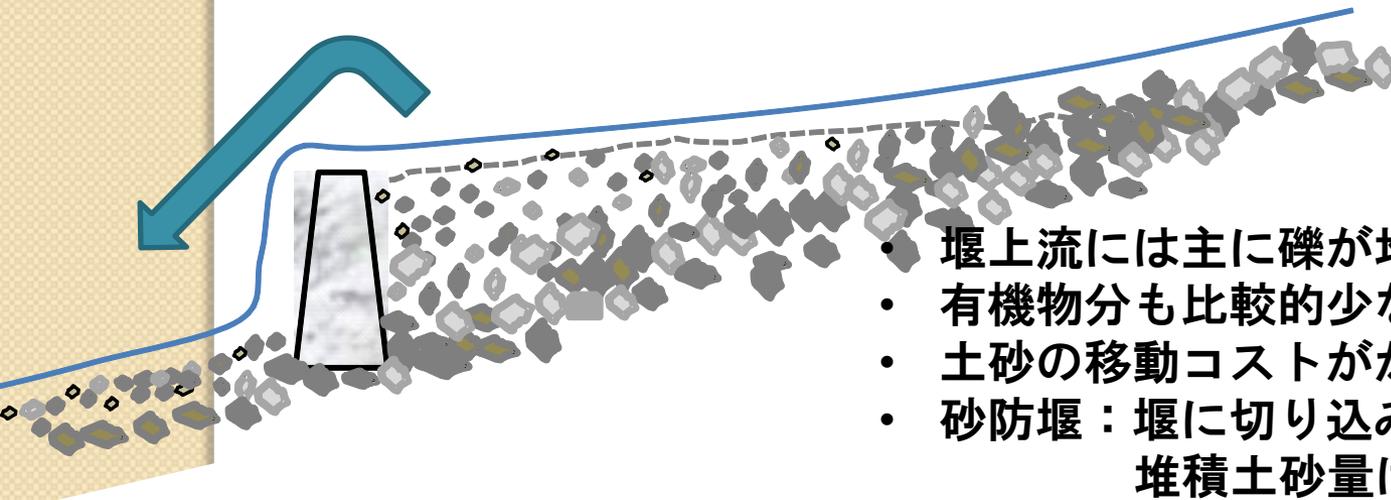
堰に堆積した土砂の下流への還元

- 堰上流には主に礫が堆積
- 有機物分も比較的少ない
- 土砂の移動コストがかからないことから安価
- 砂防堰：堰に切り込み
堆積土砂量はあまり変わらない
- 取水堰：一部ゲート化

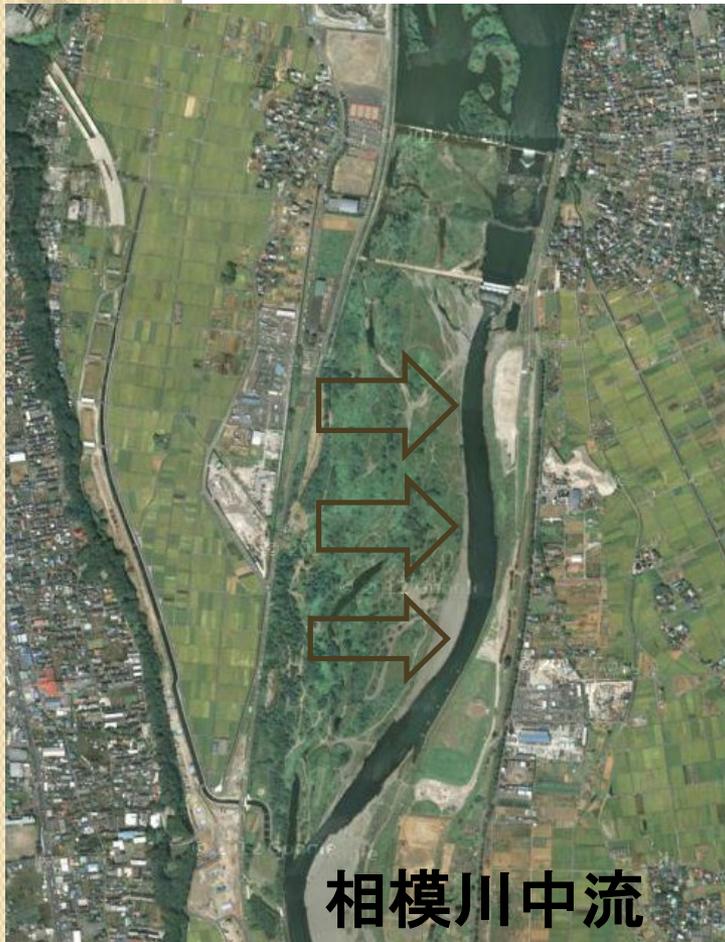
高水敷の切り崩し、深掘れ部の埋め戻し

高水敷を切り下げて滞筋の埋め戻し

- 元々の断面形に戻す
- 高水敷の構成土砂は粗粒レキを多く含む
- 一旦乱された河床は洪水時に動き易い
- 高水敷の樹林の除去
- 河床表面の攪乱も有効である

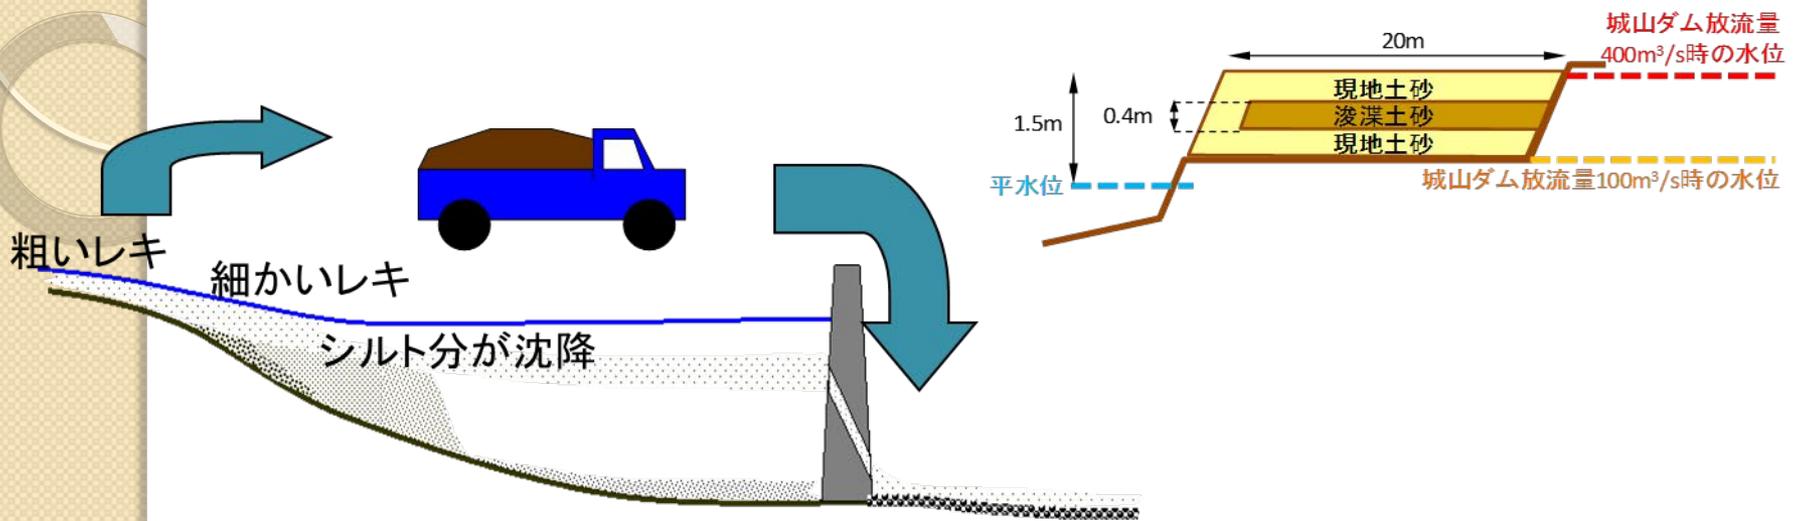
置き砂

2018年7月 8484m³

2018年12月 4914m³

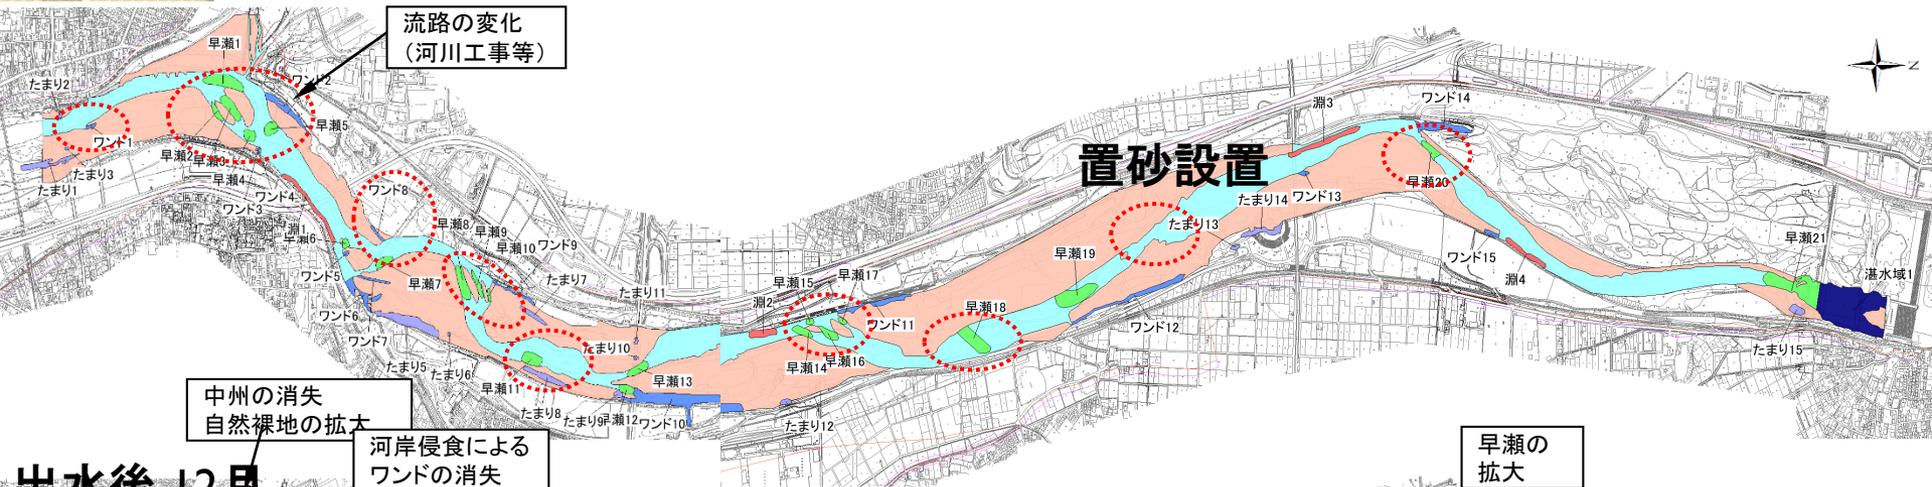
出水前 7月

【出水前後における瀬・淵分布の変化】

- ・早瀬：土砂の移動・堆積により面積が拡大、または新規に出現
- ・淵：とろの状態であった箇所が、出水による深掘れにより淵へ変化
- ・ワンド：河岸の侵食等により流水路が拡大し縮小又は消失
- ・たまり：陸地化により一部縮小
