漁業調査指導船

城ケ島南西沖浮魚礁灯浮標メンテナンス

平成 29 年 3 月 23 日

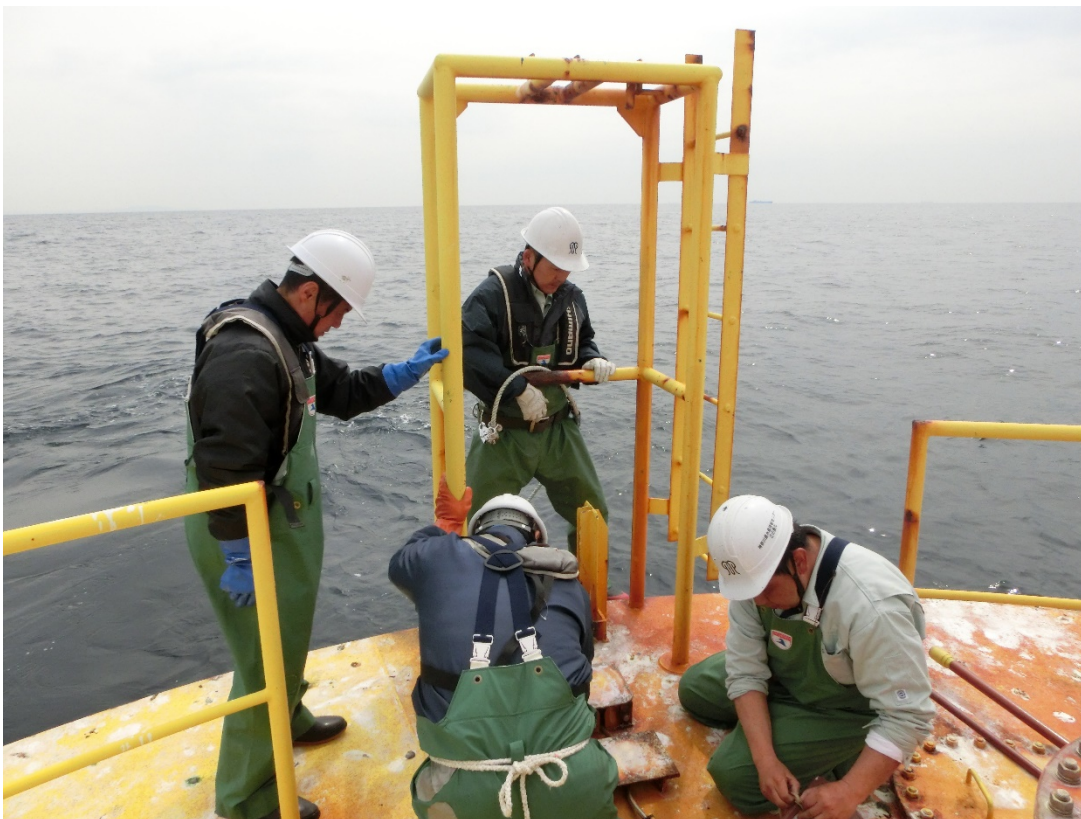
流向流速を計測するセンサーの付いた鉄の棒を引き揚げる為に溝に付着しているフジツボやカラス貝などを落とす作業から始めます。

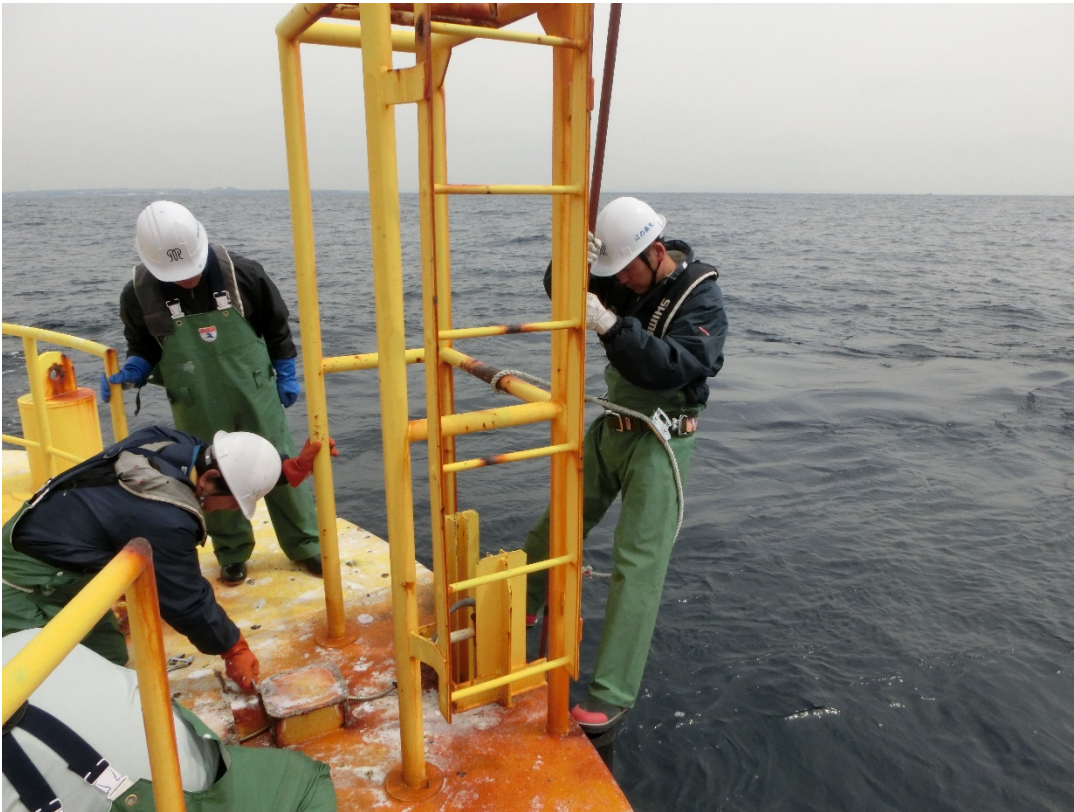
センサーの付いた鉄の棒がこの溝にはめ込まれています。

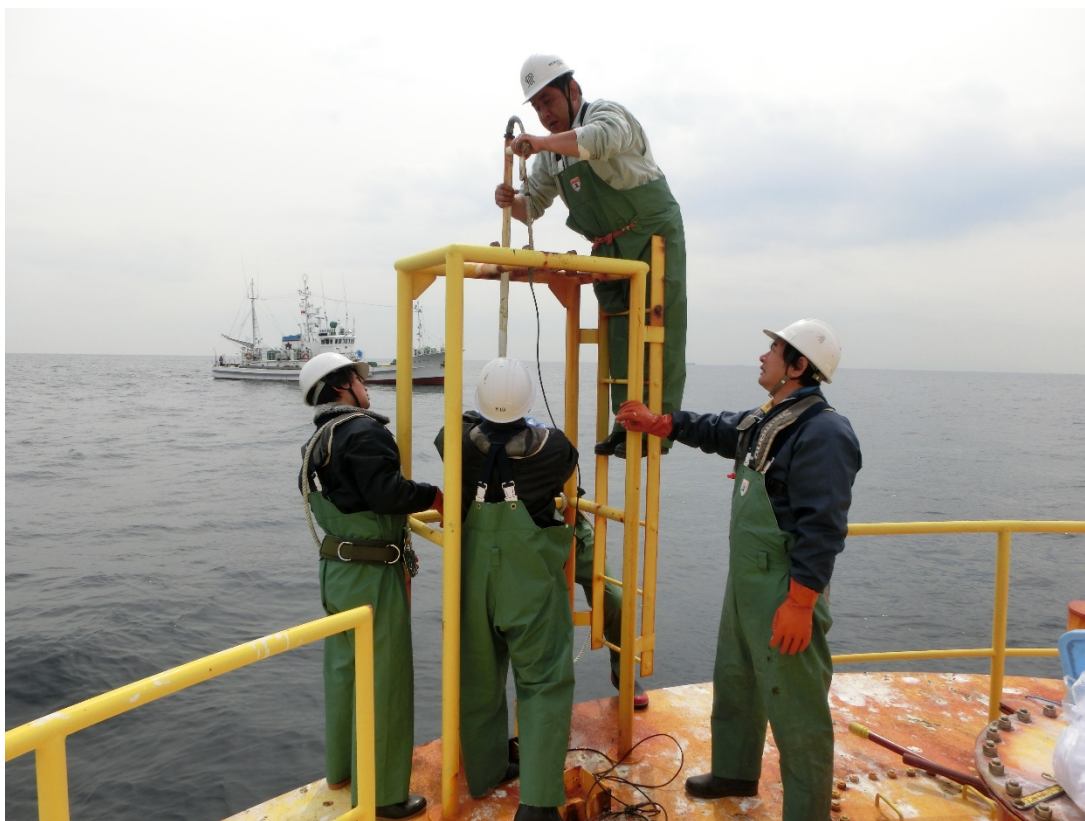
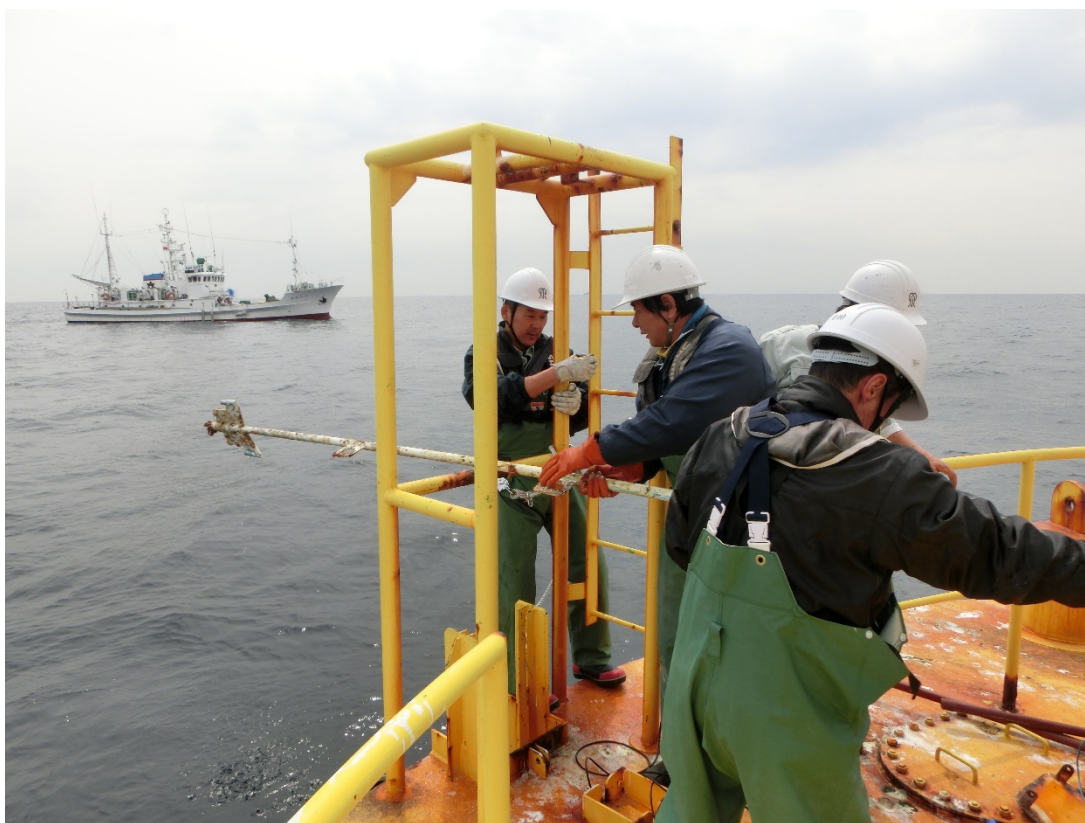
回収した流向流速計センサー（赤丸部分）
