養浜後の七里ヶ浜の現地調査

まえがき

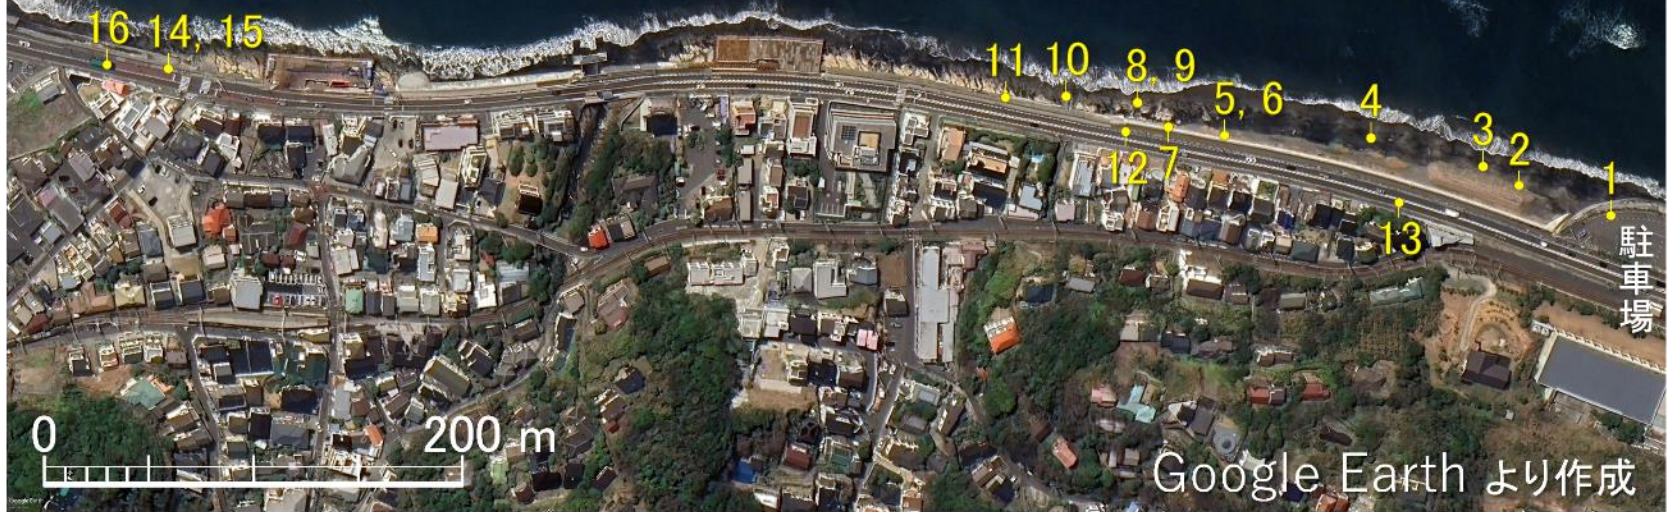
図-1 七里ヶ浜の衛星画像と写真撮影地点 (St.1～St.16)

- 七里ヶ浜では、2024年4月末までに約2,000 m³の土砂による養浜が行われた。
- 養浜箇所は七里ヶ浜のほぼ中央部にある駐車場の東側隣接部であり、前年度行われた盛り土養浜の残留土砂の一部を汀線側に押し出して搬入路とし、この搬入路上において駐車場まで運搬した土砂をキャタピラーダンプで輸送する方式で行われた。
- 七里ヶ浜東部では、侵食が進んできた結果、汀線に沿って露岩域が広がってきているが、そのような場所で盛り土養浜が行われた。養浜後、波の作用により養浜砂の流出が始まったことから、2024年5月31日、盛り土の流出状況を現地調査により調べた。図-1には駐車場から稲村ヶ崎間の調査区域の拡大衛星画像と写真撮影地点（St.1～St.16）を示す。

- 七里ヶ浜のほぼ中央部にある駐車場の東側隣接部で行われた盛り土養浜では、投入土砂は波の作用で浜崖を形成しつつ削られた。その場合、形成された浜崖は駐車場に近い場所では比高が低く、駐車場から東側に距離が離れるに従い比高が増大し、盛り土の変形量が大きかった。
- 図-1に示したように、養浜前の状態において、駐車場東側の約190 m間は、浜幅が約 22 mと広がったが、St.7付近より東側では浜幅が約6 mまで急激に狭まっており、このため1/2勾配で盛られた盛り土ののり先に波が作用しやすく、結果的に土砂の流出が著しかったと考えられる。
