【事例3】改善活動による廃棄物削減の取組

事業所名	プレス工業株式会社 川崎工場
事業内容	自動車部品製造
従業員数	370名（令和元年10月1日現在）
廃棄物データ	産業廃棄物 発生量計：4,531t

1. 事業所の概要

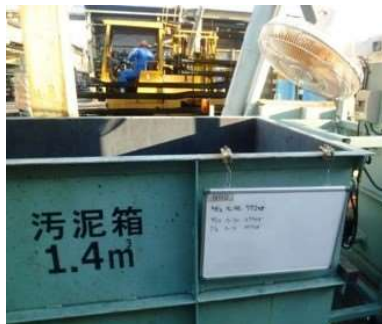
図6. 汚泥専用箱扇風機設置

汚泥専用箱改造による水切り案も検討しましたが、投資や短期解決を考慮して断念し汚泥専用箱に扇風機を設置し(図6)、24時間体制で強制的に汚泥専用箱へ風を送り込み、定期的に汚泥をかき混ぜて乾燥(約2週間)させる方法としました。

汚泥専用箱に扇風機を設置して風を常に送るようにしたが、風が当たる表面しか乾かず、斑が発生していたため1日1回汚泥専用箱の底からすくいあげ良く斑を無くすように工夫しました。

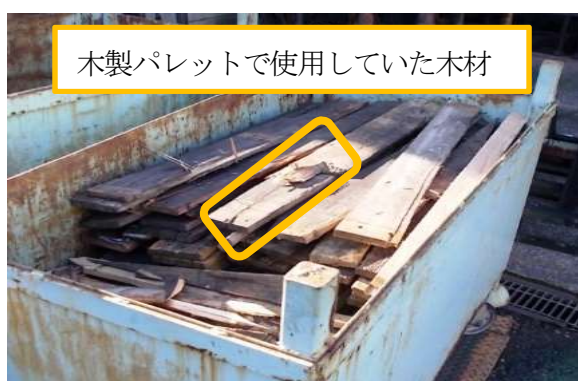
図8. 木屑処分状態

各生産ラインにおいて部品類や完成品を移動するときに主に木製パレットを使用しています。経年劣化などにより、木製パレットの一部の木に割れや欠け等が生じると荷崩れなどの危険が起こる可能性があるため、危険リスク回避として木製パレット全てを解体し、木屑(産業廃棄物)(図8)として処分していました。

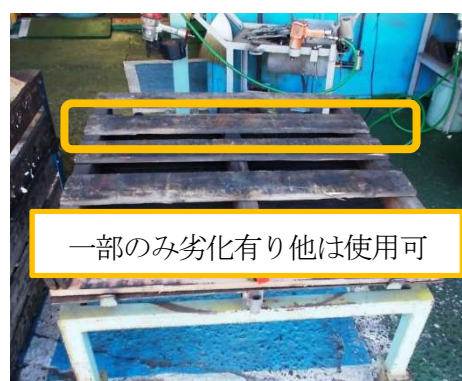
図9. 木製パレット修理前状態

しかし、解体された状態を見ると、割れや欠け等が入った部分はほんの一部でしかなく、それ以外はまだ使用できる状態(図9)でした。そのため、木製パレット全てを解体せず、割れや欠け等の部分のみの修理を行い(図10)、木製パレットの再生化を図り、(図11)木屑の排出量を削減しました。
